Constat de Risque d'Exposition au Plomb

L'objet de la mission est l'établissement d'un Constat de Risque d'Exposition au Plomb CREP vente réalisé suivant nos conditions particulières et générales de vente et d'exécution.

Réf : DIA-VLR03-2410-010	Rdc		Planche de repérage technique
38470 CHASSELAY	Indice A	Auteur : Monsieur Jean christophe MOMBourg	Bat. A du plan de masse

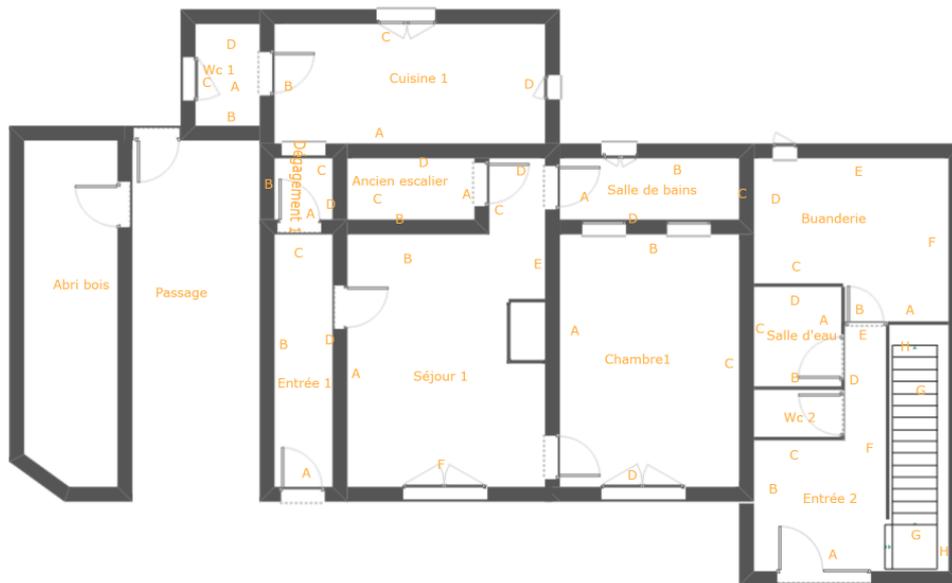
Rez de chaussée : Ancien escalier .

127	Placard	D	Bois / Peinture	En haut	7,6	Dégradé Ecaillage	3
