## Dossier de diagnostics techniques

Rapport de mission de repérage des matériaux et produits contenant de l'amiante avant démolition

Référence AMIDEMOL-E4741705-2401 30 mai 2024

Bien	Maison individuelle
Adresse	14 Rue Auguste Favot 38470 VINAY
Propriétaire	COMMUNE DE VINAY 7 Place de L Hotel de Ville 38470 VINAY
Demandeur	COMMUNE DE VINAY 7 Place de L Hotel de Ville 38470 VINAY

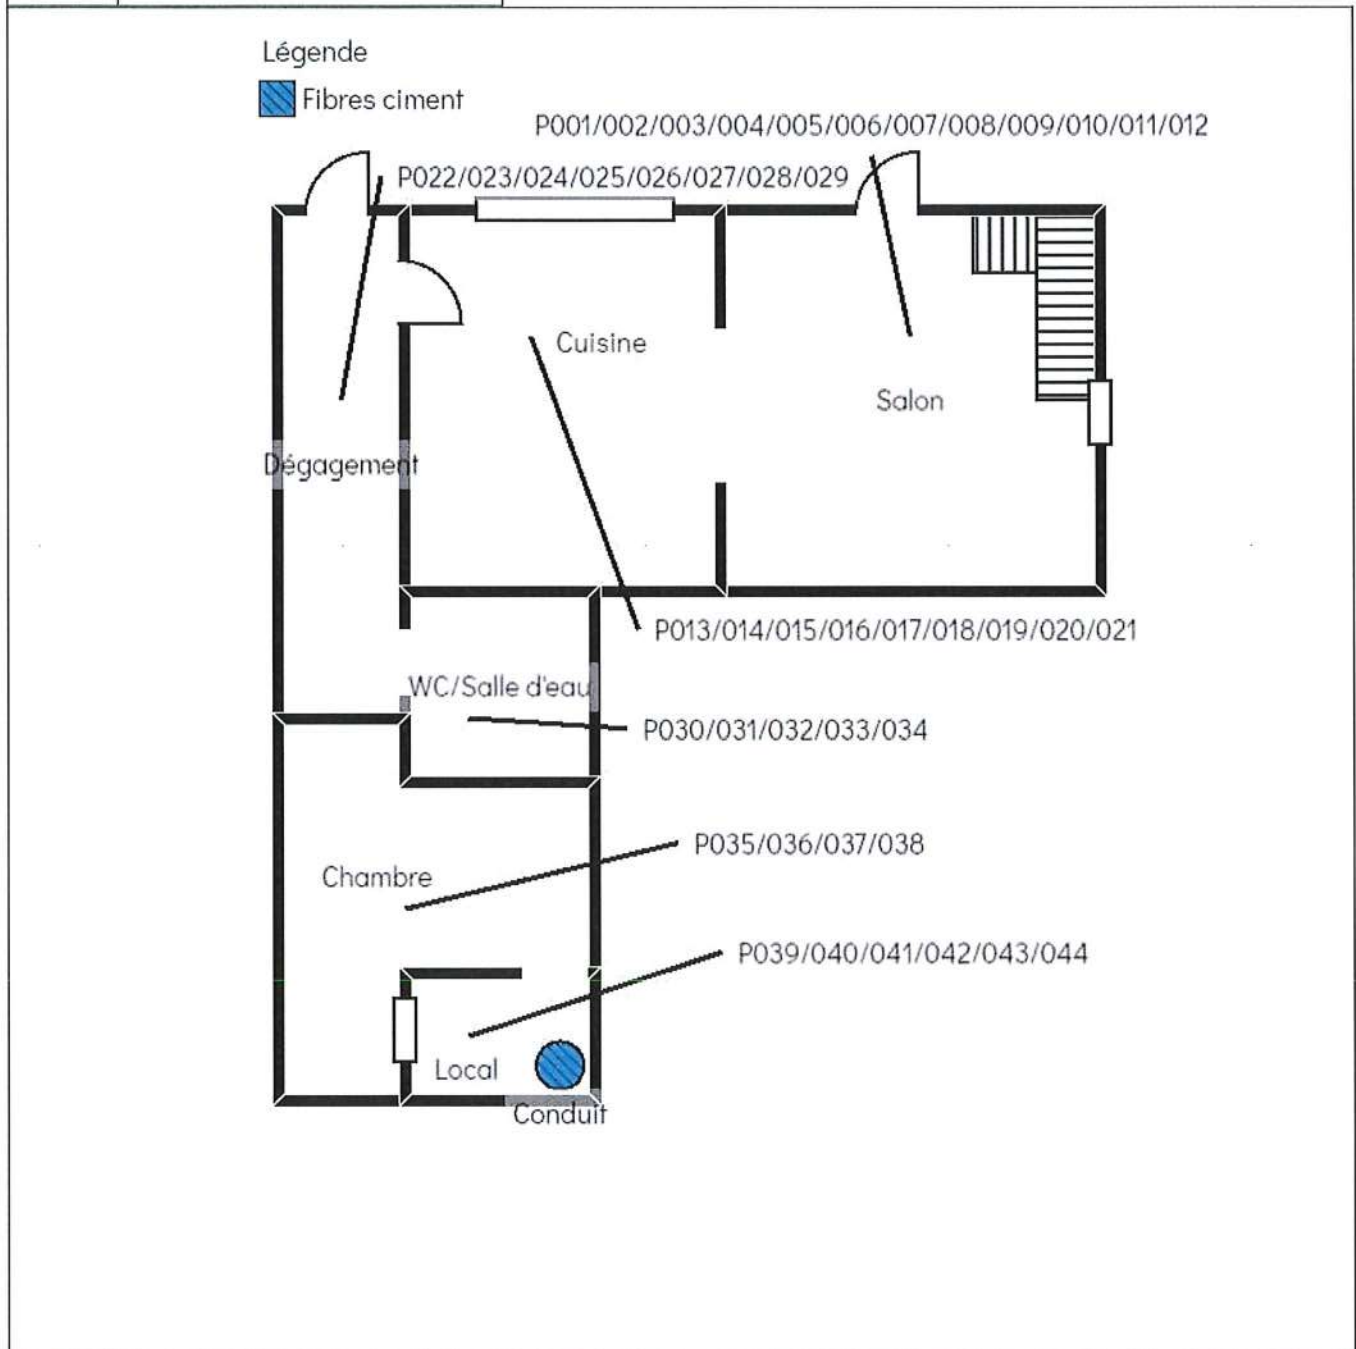
Planche de repérage usuel		1/7
RDC		
Référence	AMIDEMOL-E4741705-2401	Version 1
Origine	Dekra diagnostic / ARNAUD BRIENNE	
Adresse	14 Rue Auguste Favot 38470 VINAY

RDC > Local	Conduit	Fibres ciment (50CM)	Résultat d'analyse

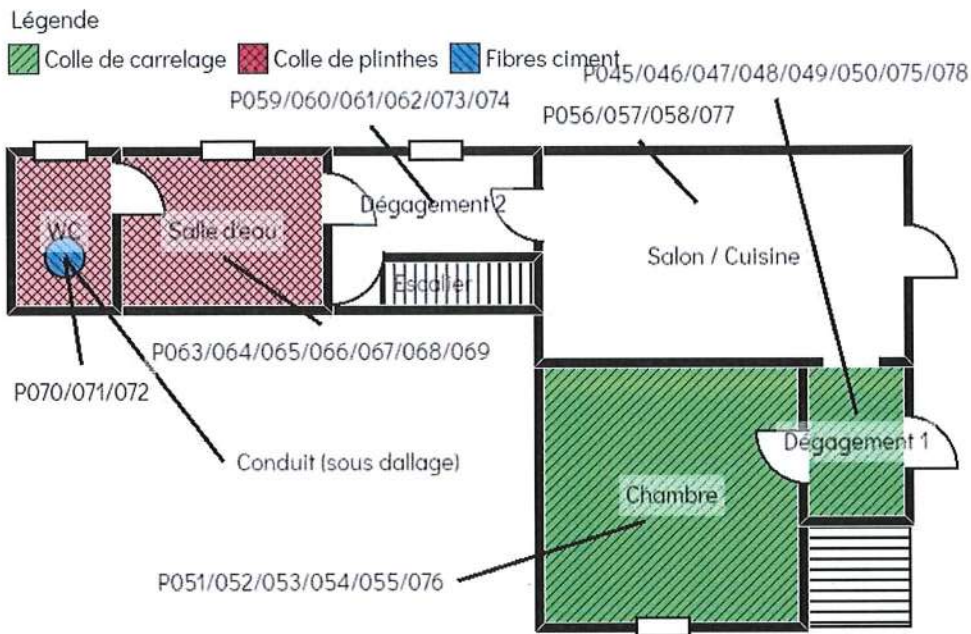
Planche de repérage usuel		2/7
Étage 1		
Référence	AMIDEMOL-E4741705-2401	Version 1
Origine	Dekra diagnostic / ARNAUD BRIENNE	
Adresse	14 Rue Auguste Favot 38470 VINAY

Localisation	Élément	Matériaux ou produits	Critère de décision	Photo	Estimation quantité
Étage 1 > Chambre	Sol / sous couche parquet flottant	Colle de carrelage (14,42m²)	Résultat d'analyse

Étage 1 > Dégagement 1	Sol / Sous couche	Colle de carrelage (2,72m²)	Résultat d'analyse

Étage 1 > Salle d'eau	Plinthes (derrière plinthes bois)	Colle de plinthes (11,09 m linéaire)	Résultat d'analyse

Étage 1 > WC	Plinthes	Colle de plinthes (6,36 m linéaire)	Résultat d'analyse

Étage 1 > WC	Conduit (sous dallage)	Fibres ciment (50cm)	Résultat d'analyse

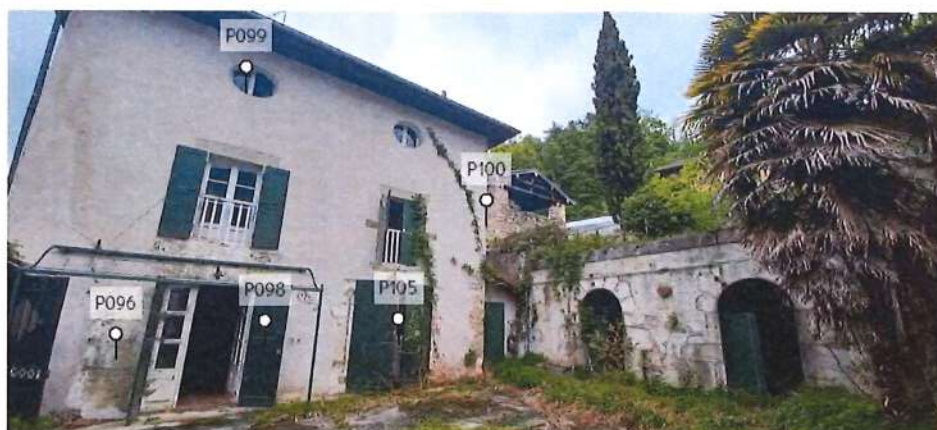
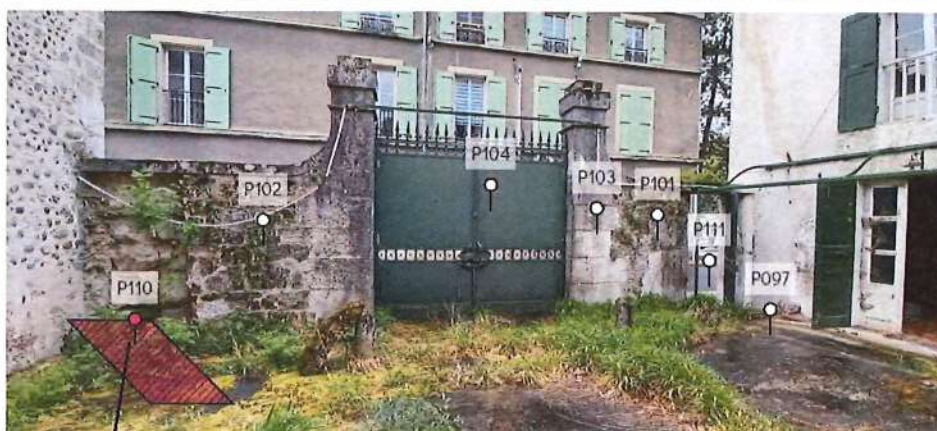
<b>Planche de repérage usuel</b>		<b>5/7</b>
<b>EXTERIEUR</b>		
Référence	AMIDEMOL-E4741705-2401	Version 1
Origine	Dekra diagnostic / ARNAUD BRIENNE	
Adresse	14 Rue Auguste Favot 38470 VINAY

Extérieur	Conduit	Béton / Fibres ciment (2 m visible , réseaux enterré non visible)	Résultat d'analyse

Béton / Fibres ciment

Conduit en fibres ciment (réseau enterré)

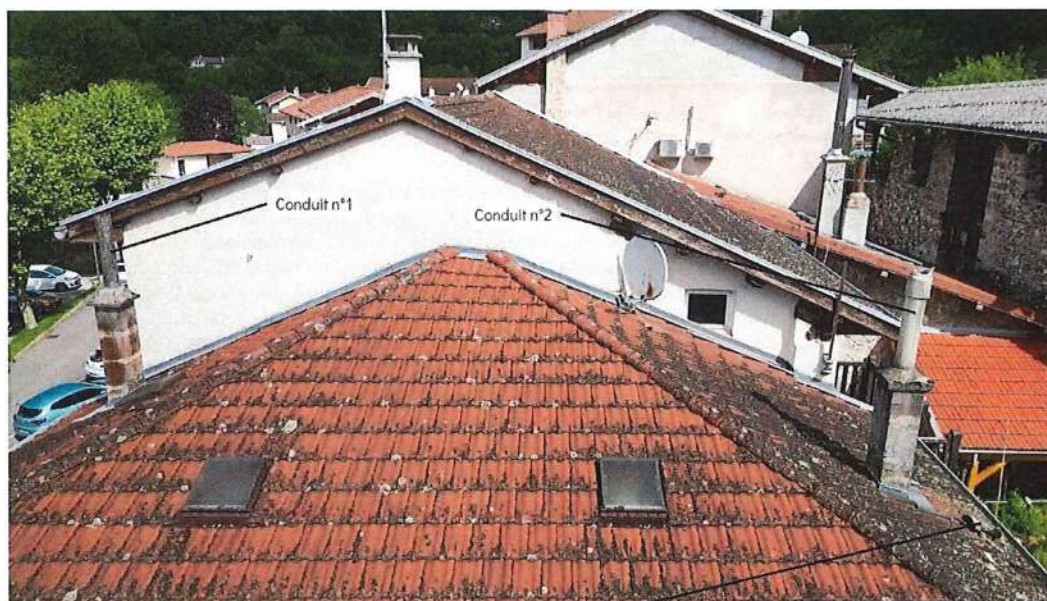
<b>Planche de repérage usuel</b>		<b>7/7</b>
<b>Toiture</b>		
Référence	AMIDEMOL-E4741705-2401	Version 1
Origine	Dekra diagnostic / ARNAUD BRIENNE	
Adresse	14 Rue Auguste Favot 38470 VINAY

Toiture	Conduit n°1	Fibres ciment (1m linéaire)	Résultat d'analyse

Toiture	Conduit n°2	Fibres ciment (1 m linéaire)	Résultat d'analyse

Toiture	Débris	Fibres ciment (1m²)	Résultat d'analyse

Débris en fibres ciment
