C2B DIAGNOSTICS

Résumé de l'expertise n° 26/IMO/4116

Adresse : **78 RUE DE LA BOURGEAT**

Commune : **38140 RIVES**

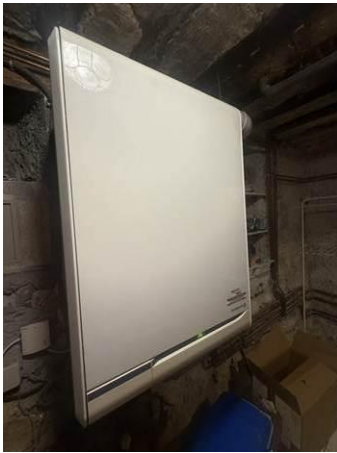
Photo n° PhGaz001
Localisation : Rez de chaussée - Chaufferie
Chaudière DE DIETRICH (Type : Etanche)

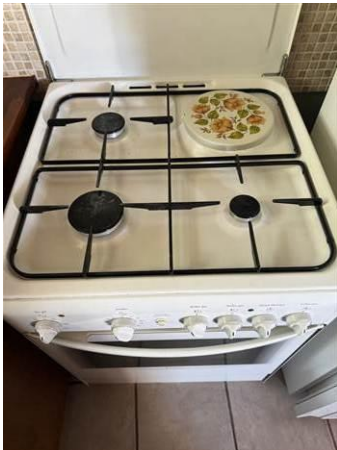
Photo n° PhGaz002
Localisation : Rez de chaussée - Chaufferie
Cuisinière ARISTON (Type : Non raccordé)

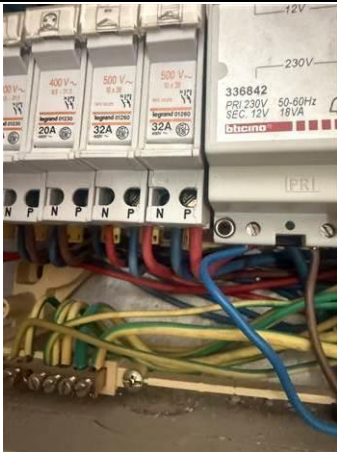
Photo PhEle001

N° Article (1)	Libellé et localisation (*) des anomalies	N° Article (2)	Libellé des mesures compensatoires (3) correctement mises en œuvre	Photos
B4.3 e	<p>Le courant assigné (calibre) de la protection contre les surcharges et courts-circuits d'au moins un circuit n'est pas adapté à la section des conducteurs correspondants.</p> <p>Remarques : Présence de protections contre les surintensités inadaptées à la section des conducteurs ; Faire intervenir un électricien qualifié afin d'installer des protections contre les surintensités adaptés aux sections des conducteurs</p>

Libellé de l'anomalie : B4.3 e Le courant assigné (calibre) de la protection contre les surcharges et courts-circuits d'au moins un circuit n'est pas adapté à la section des conducteurs correspondants.
Remarques : Présence de protections contre les surintensités inadaptées à la section des conducteurs ; Faire intervenir un électricien qualifié afin d'installer des protections contre les surintensités adaptés aux sections des conducteurs

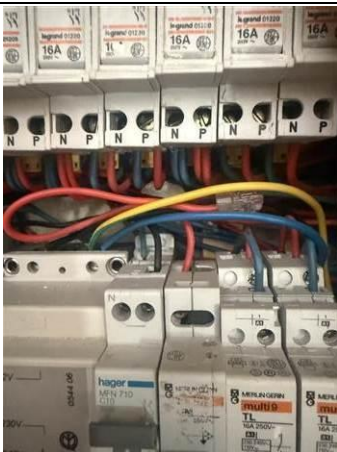
Photo PhEle002

B4.3 f3	<p>A l'intérieur du tableau, la section d'au moins un conducteur alimentant les dispositifs de protection n'est pas adaptée au courant de réglage du disjoncteur de branchement.</p> <p>Remarques : La section des conducteurs de pontage n'est pas en adéquation avec le courant de réglage du disjoncteur de branchement</p>

Libellé de l'anomalie : B4.3 f3 A l'intérieur du tableau, la section d'au moins un conducteur alimentant les dispositifs de protection n'est pas adaptée au courant de réglage du disjoncteur de branchement.
Remarques : La section des conducteurs de pontage n'est pas en adéquation avec le courant de réglage du disjoncteur de branchement

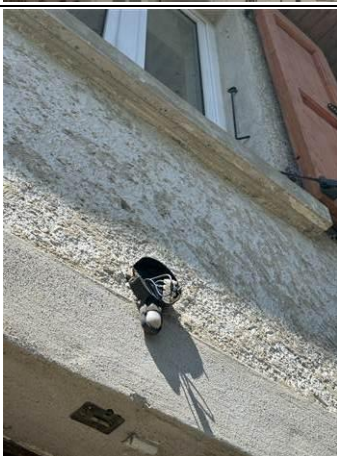
Photo PhEle003

B7.3 a	<p>L'Enveloppe d'au moins un matériel est manquante ou détériorée.</p> <p>Remarques : Présence de matériel électrique en place dont l'enveloppe présente des détériorations ; Faire intervenir un électricien qualifié afin de remplacer les matériels présentant des détériorations</p>

Libellé de l'anomalie : B7.3 a L'Enveloppe d'au moins un matériel est manquante ou détériorée.
Remarques : Présence de matériel électrique en place dont l'enveloppe présente des détériorations ; Faire intervenir un électricien qualifié afin de remplacer les matériels présentant des détériorations

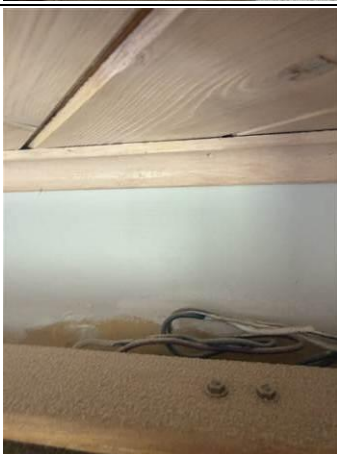
Photo PhEle004

B8.3 e	Au moins un conducteur isolé n'est pas placé sur toute sa longueur dans un conduit, une goulotte ou une plinthe ou une huisserie, en matière isolante ou métallique, jusqu'à sa pénétration dans le matériel électrique qu'il alimente. Remarques : Présence de conducteurs électriques non protégés mécaniquement ; Faire intervenir un électricien qualifié afin d'installer des protections mécanique sur les conducteurs non protégés

Libellé de l'anomalie : B8.3 e Au moins un conducteur isolé n'est pas placé sur toute sa longueur dans un conduit, une goulotte ou une plinthe ou une huisserie, en matière isolante ou métallique, jusqu'à sa pénétration dans le matériel électrique qu'il alimente.
Remarques : Présence de conducteurs électriques non protégés mécaniquement ; Faire intervenir un électricien qualifié afin d'installer des protections mécanique sur les conducteurs non protégés

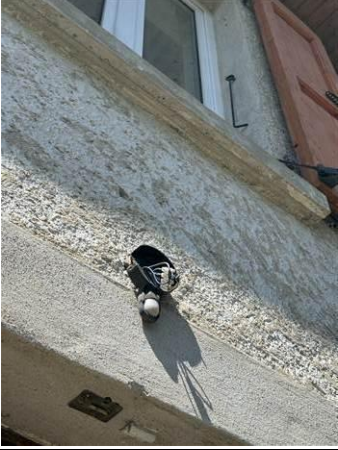
N° Article (1)	Libellé et localisation (*) des anomalies	N° Article (2)	Libellé des mesures compensatoires (3) correctement mises en œuvre	Photos
B7.3 d	L'installation électrique comporte au moins une connexion avec une partie active nue sous tension accessible. Remarques : Présence de connexion de matériel électrique présentant des parties actives nues sous tension ; Faire intervenir un électricien qualifié afin de remplacer les matériels présentant des parties actives nues sous tension

<p>Photo PhEle005 Libellé de l'anomalie : B7.3 d L'installation électrique comporte au moins une connexion avec une partie active nue sous tension accessible. Remarques : Présence de connexion de matériel électrique présentant des parties actives nues sous tension ; Faire intervenir un électricien qualifié afin de remplacer les matériels présentant des parties actives nues sous tension</p>

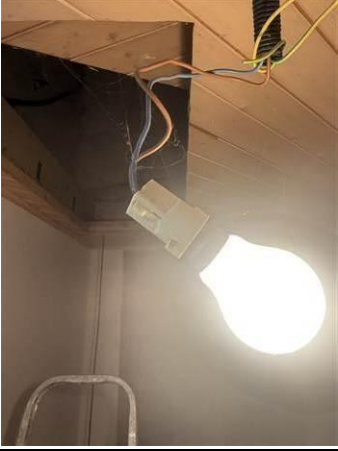
B8.3 a	L'installation comporte au moins un matériel électrique vétuste. Remarques : Présence de matériel électrique vétuste (douilles, interrupteurs, socles de prise...) ; Faire intervenir un électricien qualifié afin de remplacer les matériels électriques vétustes

<p>Photo PhEle006 Libellé de l'anomalie : B8.3 a L'installation comporte au moins un matériel électrique vétuste. Remarques : Présence de matériel électrique vétuste (douilles, interrupteurs, socles de prise...) ; Faire intervenir un électricien qualifié afin de remplacer les matériels électriques vétustes</p>

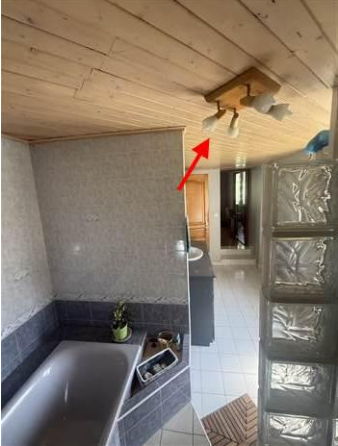
B6.3.1 a	<p>Local contenant une baignoire ou une douche : l'installation électrique ne répond pas aux prescriptions particulières appliquées à ce local (adéquation entre l'emplacement où est installé le matériel électrique et les caractéristiques de ce dernier - respect des règles de protection contre les chocs électriques liées aux zones).</p> <p>Remarques : Présence de matériel électrique inadapté placé en zone 2 d'un local contenant une douche ou une baignoire ; Faire intervenir un électricien qualifié afin de supprimer le matériel électrique inadapté ou le remplacer par du matériel adapté</p>

<p>Photo PhEle007 Libellé de l'anomalie : B6.3.1 a Local contenant une baignoire ou une douche : l'installation électrique ne répond pas aux prescriptions particulières appliquées à ce local (adéquation entre l'emplacement où est installé le matériel électrique et les caractéristiques de ce dernier - respect des règles de protection contre les chocs électriques liées aux zones). Remarques : Présence de matériel électrique inadapté placé en zone 2 d'un local contenant une douche ou une baignoire ; Faire intervenir un électricien qualifié afin de supprimer le matériel électrique inadapté ou le remplacer par du matériel adapté</p>

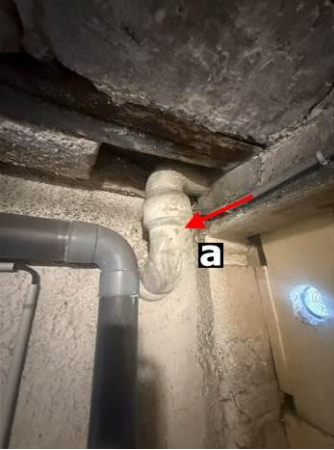
Localisation	Identifiant + Description	Conclusion (justification)	Etat de conservation** et préconisations*	Photo
Rez de chaussée - Chaufferie	<p><u>Identifiant:</u> M001 <u>Description:</u> Conduit en fibres-ciment <u>Composant de la construction:</u> 6 - Conduits et accessoires intérieurs - Conduits de fluides (air, eau, vapeur, fumée, échappement, autres fluides) <u>Partie à sonder:</u> Conduit en fibres-ciment <u>Liste selon annexe.13-9 du CSP:</u> B <u>Localisation sur croquis:</u> M001</p>	Présence d'amiante (Sur jugement de l'opérateur)	<p>Matériau dégradé (étendue ponctuelle)</p> <p>Résultat EP**</p> <p>Préconisation : Il est recommandé de réaliser une évaluation périodique.</p>

<p>Photo n° PhA001 Localisation : Rez de chaussée - Chaufferie Ouvrage : 6 - Conduits et accessoires intérieurs - Conduits de fluides (air, eau, vapeur, fumée, échappement, autres fluides) Partie d'ouvrage : Conduit en fibres-ciment Description : Conduit en fibres-ciment Localisation sur croquis : M001</p>

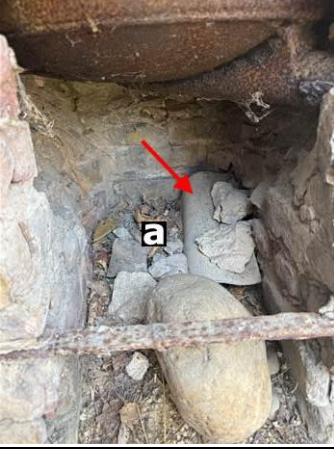
Garage	<p><u>Identifiant:</u> M002 <u>Description:</u> Plaques en fibres-ciment (y compris plaques « sous tuiles ») <u>Composant de la construction:</u> 1 - Couvertures, Toitures, Terrasses et étanchéités - Plaques ondulées et planes <u>Partie à sonder:</u> Plaques en fibres-ciment (y compris plaques « sous tuiles ») <u>Liste selon annexe.13-9 du CSP:</u> B <u>Localisation sur croquis:</u> M002</p>	Présence d'amiante (Sur jugement de l'opérateur)	<p>Matériau dégradé (étendue généralisée)</p> <p>Résultat AC2**</p> <p>Préconisation : Il est recommandé de réaliser une action corrective de second niveau.</p>

<p>Photo n° PhA002 Localisation : Garage Ouvrage : 1 - Couvertures, Toitures, Terrasses et étanchéités - Plaques ondulées et planes Partie d'ouvrage : Plaques en fibres-ciment (y compris plaques « sous tuiles ») Description : Plaques en fibres-ciment (y compris plaques « sous tuiles ») Localisation sur croquis : M002</p>

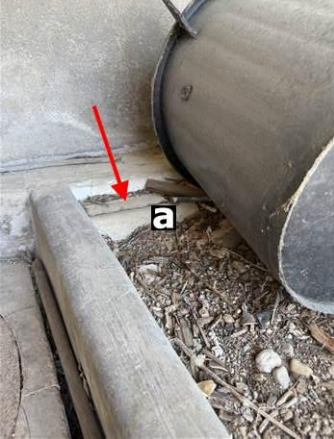
<p><u>Identifiant:</u> M003 <u>Description:</u> Plaques en fibres-ciment (y compris plaques « sous tuiles ») <u>Composant de la construction:</u> 1 - Couvertures, Toitures, Terrasses et étanchéités - Plaques ondulées et planes <u>Partie à sonder:</u> Plaques en fibres-ciment (y compris plaques « sous tuiles ») <u>Liste selon annexe.13-9 du CSP:</u> B <u>Localisation sur croquis:</u> M003</p>	Présence d'amiante (Sur jugement de l'opérateur)	<p>Matériau dégradé (étendue généralisée)</p> <p>Résultat AC2**</p> <p>Préconisation : Il est recommandé de réaliser une action corrective de second niveau.</p>

<p>Photo n° PhA003 Localisation : Garage Ouvrage : 1 - Couvertures, Toitures, Terrasses et étanchéités - Plaques ondulées et planes Partie d'ouvrage : Plaques en fibres-ciment (y compris plaques « sous tuiles ») Description : Plaques en fibres-ciment (y compris plaques « sous tuiles ») Localisation sur croquis : M003</p>
