Résumé de l'expertise n° 2021-10-1915-

Constat de risque d'exposition au plomb CREP

Numéro de dossier : 2021-10-1915-
Norme méthodologique employée : AFNOR NF X46-030
Arrêté d'application : Arrêté du 19 août 2011
Date du repérage : 21/10/2021

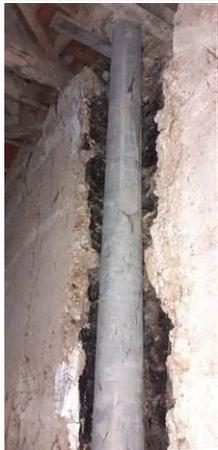
Localisation	Identifiant + Description	Conclusion (justification)	Etat de conservation** et préconisations*	Photo
Combles - Combles 1	<u>Identifiant:</u> ZPSO-001 <u>Description:</u> Conduit en fibres-ciment <u>Liste selon annexe.13-9 du CSP:</u> B	Présence d'amiante (Sur jugement de l'opérateur)	Matériau non dégradé Résultat EP** Préconisation : Il est recommandé de réaliser une évaluation périodique.

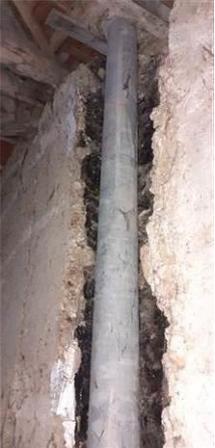
<p>Photo n° PhA001 Localisation : Combles - Combles 1 Ouvrage : 6 - Conduits et accessoires intérieurs - Conduits de fluides (air, eau, vapeur, fumée, échappement, autres fluides) Partie d'ouvrage : Conduit en fibres-ciment Description : Conduit en fibres-ciment Localisation sur croquis : ZPSO-001 conduit en fibro ciment</p>

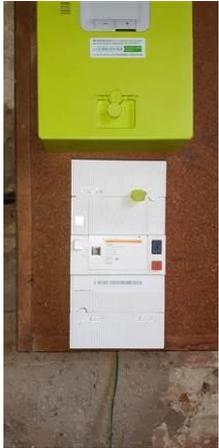
N° Article (1)	Libellé et localisation (*) des anomalies	N° Article (2)	Libellé des mesures compensatoires (3) correctement mises en œuvre	Photos
B1.3 b	Le dispositif assurant la coupure d'urgence n'est pas situé à l'intérieur du logement ou dans un emplacement accessible directement depuis le logement. Remarques : L'AGCP (Appareil Général de Commande et de Protection) n'est pas placé à l'intérieur de la partie privative du logement ; Faire intervenir un électricien qualifié afin d'installer un AGCP à l'intérieur de la partie privative du logement (Rez de chaussée - Atelier)

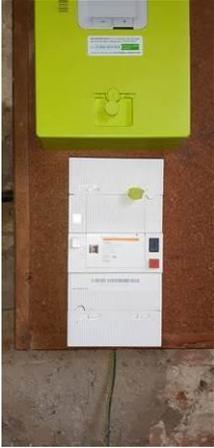
<p>Photo PhEle001 Libellé de l'anomalie : B1.3 b Le dispositif assurant la coupure d'urgence n'est pas situé à l'intérieur du logement ou dans un emplacement accessible directement depuis le logement. Commentaire : INTER 63A WC RDC NE COUPE PAS SEJOUR ENTREE CUISINE NI PIECE 1 ET 2 Remarques : L'AGCP (Appareil Général de Commande et de Protection) n'est pas placé à l'intérieur de la partie privative du logement ; Faire intervenir un électricien qualifié afin d'installer un AGCP à l'intérieur de la partie privative du logement (Rez de chaussée - Atelier)</p>

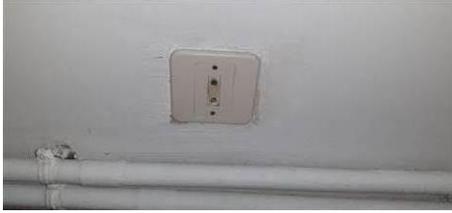
<p>Photo PhEle002 Libellé de l'anomalie : B3.3.6 a1 Au moins un socle de prise de courant ne comporte pas de broche de terre. Remarques : Présence de circuits électriques non équipés de conducteurs de protection ; Faire intervenir un électricien qualifié afin d'installer des conducteurs de protection sur les circuits qui n'en sont pas équipés (1er étage - Chambre 2)</p>

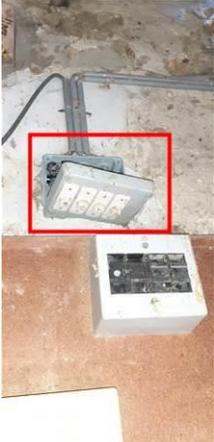
<p>Photo PhEle003 Libellé de l'anomalie : B4.3 b Le type d'au moins un fusible ou un disjoncteur n'est plus autorisé (fusible à tabatière, à broches rechargeables, coupe-circuit à fusible de type industriel, disjoncteur réglable en courant protégeant des circuits terminaux). Remarques : Présence de fusible(s) de type à puits vissables ; Faire intervenir un électricien qualifié afin de remplacer le(s) fusible(s) de type à tabatière par des protections autorisées (Rez de chaussée - Atelier)</p>

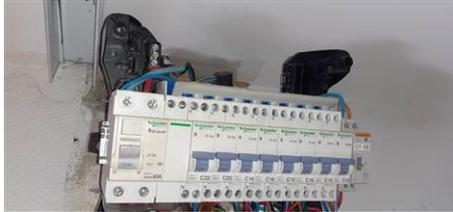
<p>Photo PhEle004 Libellé de l'anomalie : B4.3 f2 La section des conducteurs de la canalisation d'alimentation d'au moins un tableau n'est pas en adéquation avec le courant assigné du dispositif de protection placé immédiatement en amont ou avec le courant de réglage du disjoncteur de branchement placé immédiatement en amont. Remarques : La section des conducteurs de la canalisation alimentant le tableau de répartition est inadaptée au courant de réglage du disjoncteur de branchement ; Faire intervenir un électricien qualifié afin de remplacer les conducteurs d'alimentation du tableau par des conducteurs de section adaptée (1er étage - Placard palier)</p>

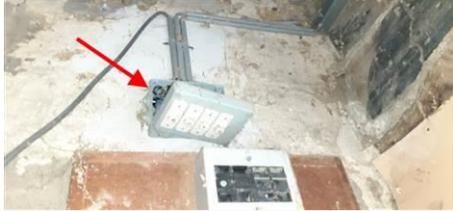
<p>Photo PhEle005 Libellé de l'anomalie : B7.3 a L'Enveloppe d'au moins un matériel est manquante ou détériorée. Remarques : Présence de matériel électrique en place dont l'enveloppe présente des détériorations ; Faire intervenir un électricien qualifié afin de remplacer les matériels présentant des détériorations (1er étage - Placard palierRez de chaussée - Atelier)</p>

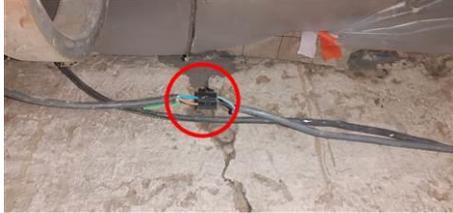
<p>Photo PhEle006 Libellé de l'anomalie : B7.3 d L'installation électrique comporte au moins une connexion avec une partie active nue sous tension accessible. Remarques : Présence de connexion de matériel électrique présentant des parties actives nues sous tension (domino, sucre...) ; Faire intervenir un électricien qualifié afin de remplacer les matériels présentant des parties actives nues sous tension (1er étage - Salle de bain, Rez de chaussée - Atelier)</p>

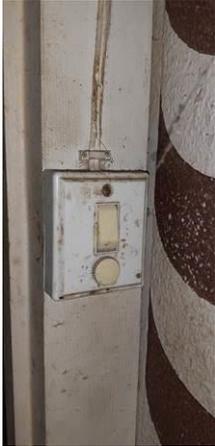
<p>Photo PhEle007 Libellé de l'anomalie : B8.3 a L'installation comporte au moins un matériel électrique vétuste. Remarques : Présence de matériel électrique vétuste (doublés, interrupteurs, socles de prise...) ; Faire intervenir un électricien qualifié afin de remplacer les matériels électriques vétustes (Rez de chaussée - Pièce 1, 1er étage - Pièce 21er étage - Chambre 1, 1er étage - Chambre 2)</p>

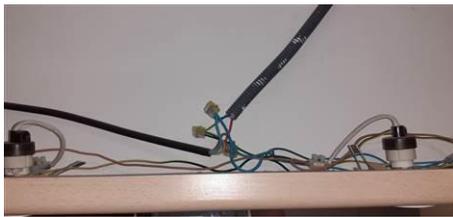
<p>Photo PhEle008 Libellé de l'anomalie : B8.3 e Au moins un conducteur isolé n'est pas placé sur toute sa longueur dans un conduit, une goulotte ou une plinthe ou une huisserie, en matière isolante ou métallique, jusqu'à sa pénétration dans le matériel électrique qu'il alimente. Remarques : Présence de conducteurs électriques non protégés mécaniquement ; Faire intervenir un électricien qualifié afin d'installer des protections mécanique sur les conducteurs non protégés (1er étage - Placard palier, 1er étage - Salle de bain, Rez de chaussée - Atelier)</p>
