## Résumé de l'expertise n° 2022-05-2239-

## Constat de risque d'exposition au plomb CREP

Numéro de dossier : 2022-05-2239-  
Norme méthodologique employée : AFNOR NF X46-030  
Arrêté d'application : Arrêté du 19 août 2011  
Date du repérage : 20/05/2022

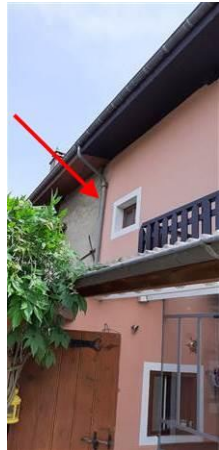
Localisation	Identifiant + Description	Conclusion (justification)	Etat de conservation** et préconisations*	Photo
Façades et extérieurs - Façades et extérieurs	<p><u>Identifiant:</u> ZPSO-002 <u>Description:</u> Conduit en fibres-ciment <u>Liste selon annexe.13-9 du CSP:</u> B</p>	Présence d'amiante (Sur jugement de l'opérateur)	<p>Matériau non dégradé</p> <p><b>Résultat</b> EP**</p> <p><b>Préconisation :</b> Il est recommandé de réaliser une évaluation périodique.</p>

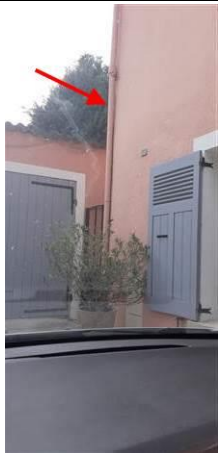
Localisation	Identifiant + Description	Conclusion (justification)	Etat de conservation** et préconisations*	Photo
	<p>Identifiant: ZPSO-004 Description: Conduit en fibres-ciment Liste selon annexe.13-9 du CSP: B</p>	Présence d'amiante (Sur jugement de l'opérateur)	<p>Matériau non dégradé</p> <p><b>Résultat</b> EP**</p> <p><b>Préconisation</b> : Il est recommandé de réaliser une évaluation périodique.</p>

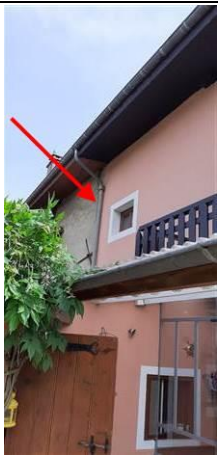
<p>Photo n° PhA001                  Localisation : Façades et extérieurs - Façades et extérieurs                  Ouvrage : 6 - Conduits et accessoires intérieurs - Conduits de fluides (air, eau, vapeur, fumée, échappement, autres fluides)                  Partie d'ouvrage : Conduit en fibres-ciment                  Description : Conduit en fibres-ciment                  Localisation sur croquis : ZPSO-002 Conduit en fibro ciment</p>

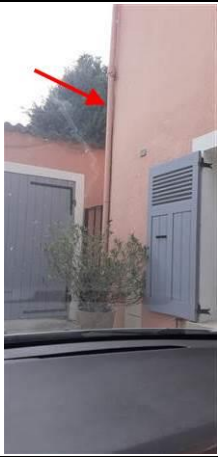
<p>Photo n° PhA003                  Localisation : Façades et extérieurs - Façades et extérieurs                  Ouvrage : 6 - Conduits et accessoires intérieurs - Conduits de fluides (air, eau, vapeur, fumée, échappement, autres fluides)                  Partie d'ouvrage : Conduit en fibres-ciment                  Description : Conduit en fibres-ciment                  Localisation sur croquis : ZPSO-004 Conduit en fibro ciment</p>

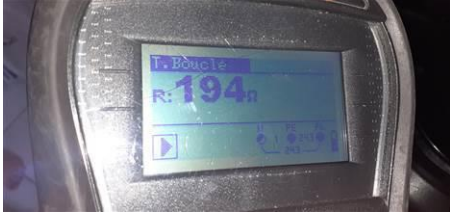
<p>Photo PhEle001                  Libellé de l'anomalie : B3.3.1 d La valeur de la résistance de la prise de terre n'est pas adaptée au courant différentiel résiduel (sensibilité) du ou des dispositifs différentiels protégeant l'ensemble de l'installation électrique.                  Remarques : Valeur de la résistance de la prise de terre inadaptée au(x) dispositif(s) différentiel(s) ; Faire intervenir un électricien qualifié afin d'adapter la prise de terre au(x) dispositif(s) différentiel(s) (Rez de chaussée - Salon)</p>

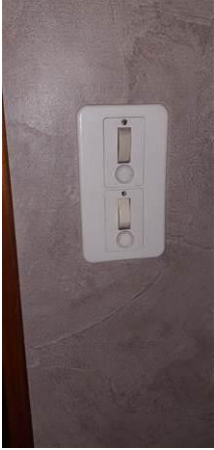
<p>Photo PhEle002                  Libellé de l'anomalie : B8.3 a L'installation comporte au moins un matériel électrique vétuste.                  Remarques : Présence de matériel électrique vétuste (douilles, interrupteurs, socles de prise...) ; Faire intervenir un électricien qualifié afin de remplacer les matériels électriques vétustes (1er étage - Dégagement, 1er étage - Chambre 1, 2ème étage - Palier)</p>

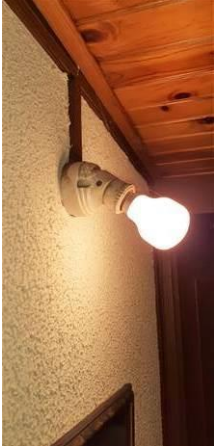
<p>Photo PhEle002                  Libellé de l'anomalie : B8.3 a L'installation comporte au moins un matériel électrique vétuste.                  Remarques : Présence de matériel électrique vétuste (douilles, interrupteurs, socles de prise...) ; Faire intervenir un électricien qualifié afin de remplacer les matériels électriques vétustes (1er étage - Dégagement, 1er étage - Chambre 1, 2ème étage - Palier)</p>
