## Résumé de l'expertise n° 2022-05-2244

**Ce bien ne fait pas partie d'une copropriété Lot numéro Maison et garage (44),**

# Constat de risque d'exposition au plomb CREP

Numéro de dossier : 2022-05-2244-  
 Norme méthodologique employée : AFNOR NF X46-030  
 Arrêté d'application : Arrêté du 19 août 2011  
 Date du repérage : 24/05/2022

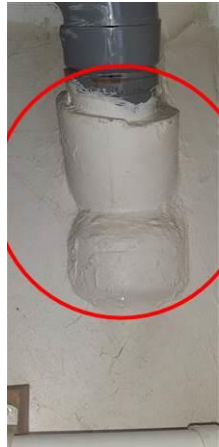
| Localisation | Identifiant + Description | Conclusion (justification) | Etat de conservation** et préconisations* | Photo |
|---|---|---|---|---|
| Rez de jardin - Escaliers jardin | Identifiant: ZPSO-001<br>Description: Conduit en fibres-ciment<br>Liste selon annexe.13-9 du CSP: B | Présence d'amiante<br>(Sur jugement de l'opérateur) | Matériau non dégradé<br><br><b>Résultat</b> EP**<br><br><b>Préconisation</b> : Il est recommandé de réaliser une évaluation périodique. | |

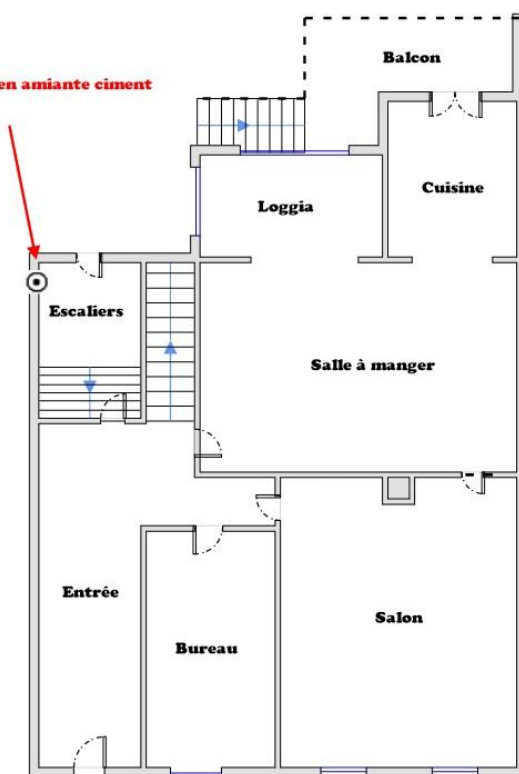
REZ DE JARDIN

**a ZPSO-001 Conduit en amiante ciment**  
Présence d'amiante  
EP

Demi niveau  
sur escalier jardin

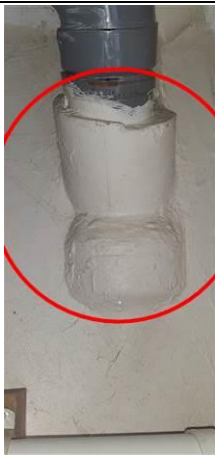
| | <p>Photo n° PhA001<br/> Localisation : Rez de jardin - Escaliers jardin<br/> Ouvrage : 6 - Conduits et accessoires intérieurs - Conduits de fluides (air, eau, vapeur, fumée, échappement, autres fluides)<br/> Partie d'ouvrage : Conduit en fibres-ciment<br/> Description : Conduit en fibres-ciment<br/> Localisation sur croquis : ZPSO-001 Conduit en amiante ciment</p> |

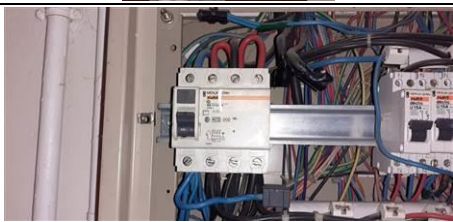
| | <p>Photo PhEle001<br/>Libellé de l'anomalie : B4.3 e Le courant assigné (calibre) de la protection contre les surcharges et courts-circuits d'au moins un circuit n'est pas adapté à la section des conducteurs correspondants.<br/>Remarques : Présence de protections contre les surintensités inadaptées à la section des conducteurs ; Faire intervenir un électricien qualifié afin d'installer des protections contre les surintensités adaptés aux sections des conducteurs (Rez de jardin - Escaliers jardin)</p> |

Il est recommandé de faire intervenir un professionnel qualifié pour corriger les anomalies relevées.

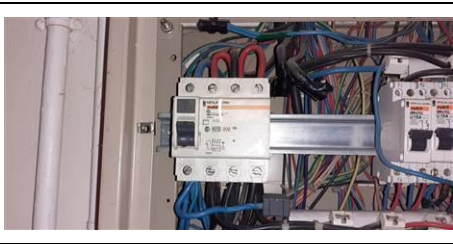
| | <p>Photo PhEle002<br/>Libellé de l'anomalie : B4.3 j1 Le courant assigné de l'interrupteur différentiel placé en aval du disjoncteur de branchement n'est pas adapté.<br/>Remarques : Le courant assigné (calibre) des interrupteurs différentiels placés en aval du disjoncteur de branchement est inadapté (Présence d'un 300mA - Absence de 30mA) ; Faire intervenir un électricien qualifié afin de remplacer les interrupteurs différentiels existants par des interrupteurs différentiels dont le courant assigné est adapté (Rez de jardin - Escaliers jardin)</p> |

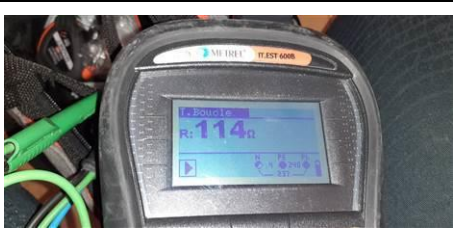
| | <p>Photo PhEle003<br/>Libellé de l'anomalie : B3.3.1 d La valeur de la résistance de la prise de terre n'est pas adaptée au courant différentiel résiduel (sensibilité) du ou des dispositifs différentiels protégeant l'ensemble de l'installation électrique.<br/>Remarques : Valeur de la résistance de la prise de terre inadaptée au(x) dispositif(s) différentiel(s) ; Faire intervenir un électricien qualifié afin d'adapter la prise de terre au(x) dispositif(s) différentiel(s) (Rez de jardin - Escaliers jardin)</p> |
