C2B DIAGNOSTICS

Résumé de l'expertise n° 22/IMO/0216

Commune : **38470 VINAY**

Périmètre de repérage : ... **MAISON + HANGAR + ABRIS EXTERIEUR**

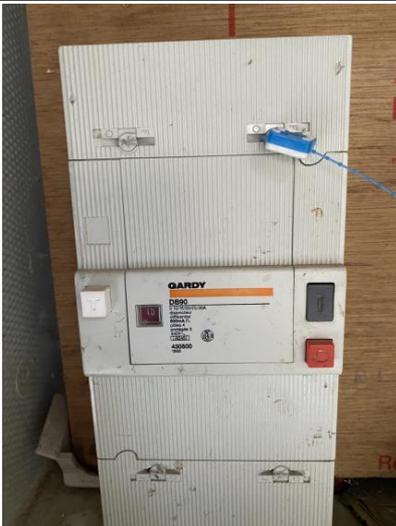
Photo PhEle001

Libellé de l'anomalie : B1.3 b Le dispositif assurant la coupure d'urgence n'est pas situé à l'intérieur du logement ou dans un emplacement accessible directement depuis le logement.

Remarques : L'AGCP (Appareil Général de Commande et de Protection) n'est pas placé à l'intérieur de la partie privative du logement ; Faire intervenir un électricien qualifié afin d'installer un AGCP à l'intérieur de la partie privative du logement

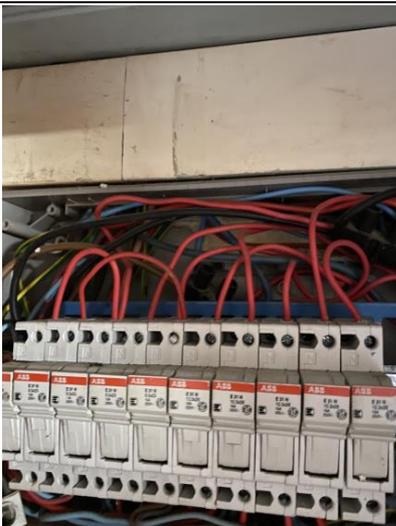
Photo PhEle002

Libellé de l'anomalie : B4.3 f3 A l'intérieur du tableau, la section d'au moins un conducteur alimentant les dispositifs de protection n'est pas adaptée au courant de réglage du disjoncteur de branchement.

Remarques : La section des conducteurs de pontage n'est pas en adéquation avec le courant de réglage du disjoncteur de branchement

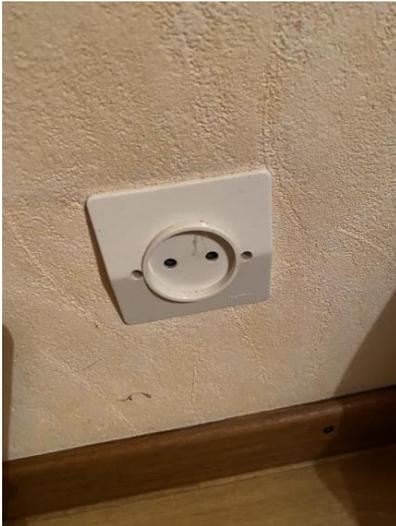
Photo PhEle003
 Libellé de l'anomalie : B3.3.6 a1 Au moins un socle de prise de courant ne comporte pas de broche de terre.
 Remarques : Présence de circuits électriques non équipés de conducteurs de protection ; Faire intervenir un électricien qualifié afin d'installer des conducteurs de protection sur les circuits qui n'en sont pas équipés

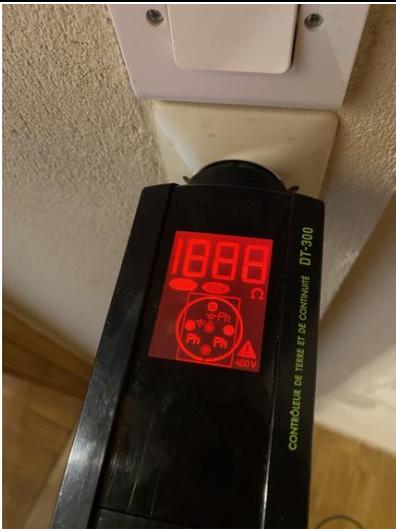
Photo PhEle004
 Libellé de l'anomalie : B3.3.6 a2 Au moins un socle de prise de courant comporte une broche de terre non reliée à la terre.
 Remarques : Présence de circuits électriques non équipés de conducteurs de protection ; Faire intervenir un électricien qualifié afin d'installer des conducteurs de protection sur les circuits qui n'en sont pas équipés

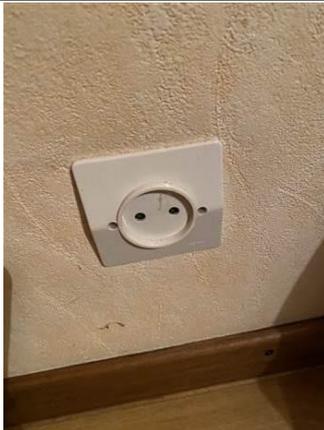
Photo PhEle005
 Libellé de l'information complémentaire : B11 c2 Au moins un socle de prise de courant ne possède pas un puits de 15 mm.

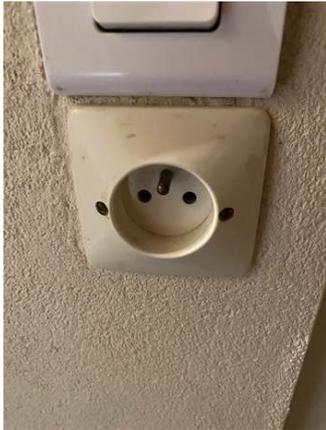
Photo PhEle006

Libellé de l'information complémentaire : B11 b2 Au moins un socle de prise de courant n'est pas de type à obturateur
Remarques : Présence de socles de prises non équipés d'obturateur ; Faire intervenir un électricien qualifié afin de remplacer les socles de prises non équipés d'obturateur par des socles de prises à obturateur

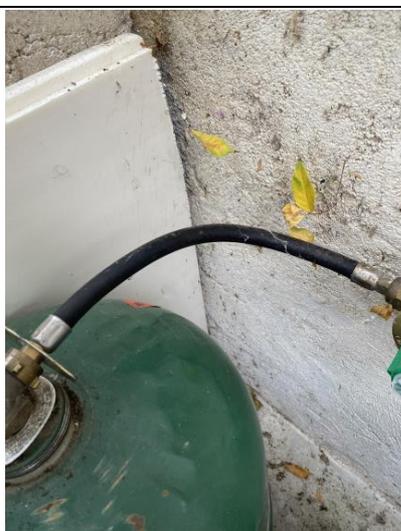
Photo n° PhGaz001

Points de contrôle ⁽³⁾ (selon la norme)	Anomalies observées (A1 ⁽⁴⁾ , A2 ⁽⁵⁾ , DGI ⁽⁶⁾ , 32c ⁽⁷⁾)	Libellé des anomalies et recommandations	Photos
C.6 - 7d4 Lyres GPL	A1	La date limite d'utilisation de la lyre GPL en caoutchouc armé n'est pas lisible ou est dépassée. Remarques : La date limite d'utilisation de la lyre GPL est dépassée ; Faire intervenir un installateur gaz qualifié pour remplacer la lyre GPL

7d4 : La date limite d'utilisation de la lyre GPL en caoutchouc armé n'est pas lisible ou est dépassée. La date limite d'utilisation de la lyre GPL est dépassée; Faire intervenir un installateur gaz qualifié pour remplacer la lyre GPL

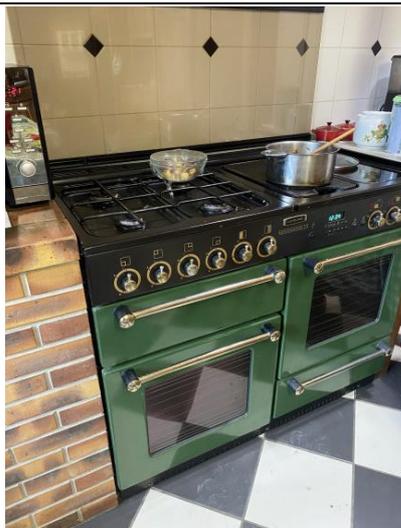
Photo n° PhGaz002

C.7 - 8a1 Robinet de commande d'appareil	A1	Au moins un robinet de commande d'appareil est absent. (Cuisinière LEISURE RANGEMASTER 110) Remarques : (Cuisine) Absence de robinet de commande ; Faire intervenir un installateur gaz qualifié afin d'installer un robinet de commande	
C.8 - 9 GPL - RCA ou détendeur-décl.	A2	Le robinet ou le détendeur-déclencheur d'un appareil GPL est absent ou n'est pas adapté à la nature et à la pression du gaz. (Cuisinière LEISURE RANGEMASTER 110) Remarques : (Cuisine) Absence de Robinet de Commande d'Appareil (RCA), de détendeur-déclencheur ou de robinet adapté à la nature du gaz ; Faire intervenir un installateur gaz qualifié afin d'installer un robinet adapté à la nature du gaz Risque(s) constaté(s) : Fuite de gaz et / ou intoxication oxycarbonée

C.10 - 15b Raccordement en gaz des appareils par tuyaux non rigides	A1	Le tube souple ou le tuyau flexible n'est pas visitable. (Cuisinière LEISURE RANGEMASTER 110) Remarques : (Cuisine) Le tuyau non rigide n'est pas visitable ; Faire intervenir un installateur gaz qualifié afin de rendre visitable le tuyau non rigide

Localisation : Cuisine
Cuisinière LEISURE (Type : Non raccordé)
