C2B DIAGNOSTICS

Résumé de l'expertise n° 22/IMO/0218

Commune : **38470 L ALBENC**

Périmètre de repérage : ... **MAISON + ABRIS DE JARDIN**

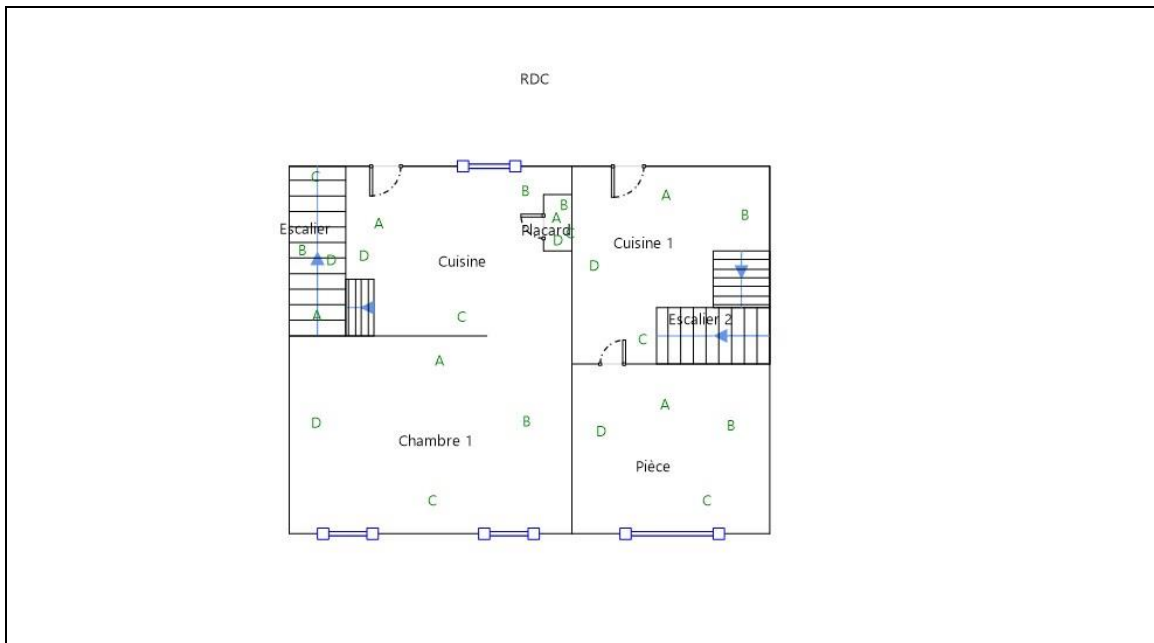
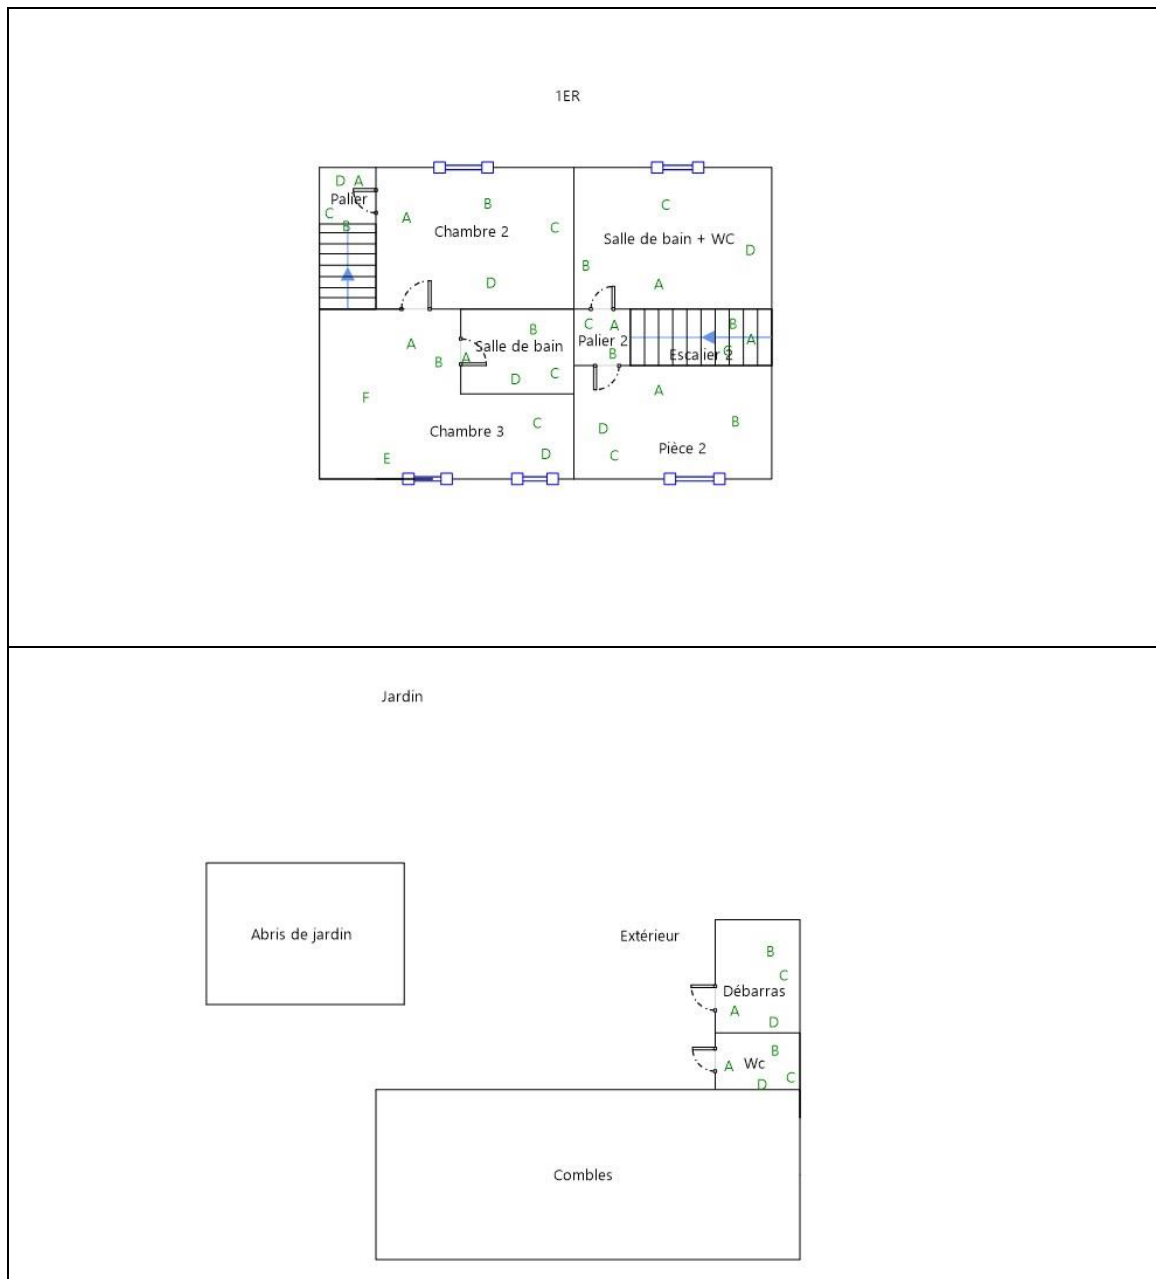
Localisation des mesures sur croquis de repérage

Du fait de la présence de revêtements contenant du plomb au-delà des seuils en vigueur et de la nature des dégradations constatées (non dégradé, non visible, état d'usage) sur certaines unités de diagnostic, le propriétaire doit veiller à l'entretien des revêtements recouvrant les unités de diagnostic de classe 1 et 2, afin d'éviter leur dégradation future.

Dans le cadre de la mission, il a été repéré des unités de diagnostics de classe 1 et/ou 2. Par conséquent, le propriétaire doit veiller à l'entretien des revêtements recouvrant les unités de diagnostics de classe 1 et 2, afin d'éviter leur dégradation future.
