Résumé de l'expertise n° 2022-11-2493

Numéro de dossier : 2022-11-2493-
 Norme méthodologique employée : AFNOR NF X46-030
 Arrêté d'application : Arrêté du 19 août 2011
 Date du repérage : 29/11/2022

Adresse du bien immobilier
Localisation du ou des bâtiments : Département : ... Isère Adresse : Commune Désignation et situation du ou des lot(s) de copropriété : Hors copropriété

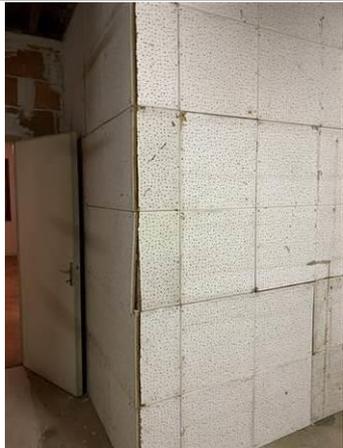
Localisation	Identifiant + Description	Photo
1er étage - Pièce	<p>Identifiant: ZPSO-001-ZPSO-001-P001 Description: Panneaux de cloisons lisses ou moulurées, préfabriquées ou non Liste selon annexe.13-9 du CSP: B</p>

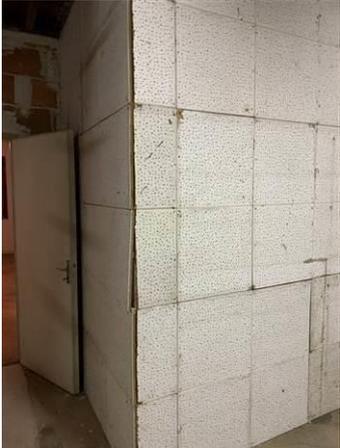
<p>Photo n° PhA001 Localisation : 1er étage - Pièce Ouvrage : 3 - Parois verticales intérieures - Cloisons sèches (assemblées, préfabriquées) Partie d'ouvrage : Panneaux de cloisons lisses ou moulurées, préfabriquées ou non Description : Panneaux de cloisons lisses ou moulurées, préfabriquées ou non Localisation sur croquis : ZPSO-001 Panneaux de cloisons préfabriquées</p>
---	--

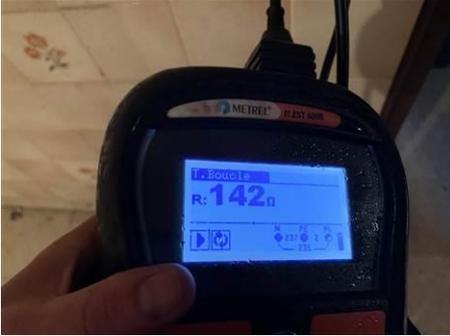
<p>Photo PhEle001 Libellé de l'anomalie : B3.3.1 d La valeur de la résistance de la prise de terre n'est pas adaptée au courant différentiel résiduel (sensibilité) du ou des dispositifs différentiels protégeant l'ensemble de l'installation électrique. Remarques : Valeur de la résistance de la prise de terre inadaptée au(x) dispositif(s) différentiel(s) ; Faire intervenir un électricien qualifié afin d'adapter la prise de terre au(x) dispositif(s) différentiel(s) (Rez de chaussée - Entrée)</p>

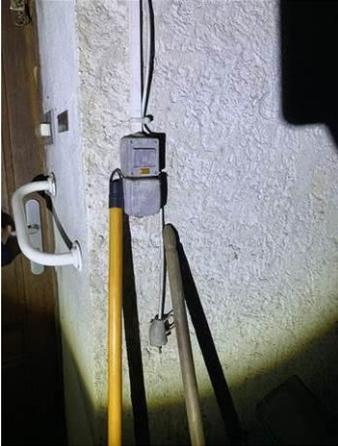
<p>Photo PhEle002 Libellé de l'anomalie : B3.3.10 a Au moins un socle de prise de courant placé à l'extérieur n'est pas protégé par un dispositif différentiel à haute sensibilité ≤ 30 mA. Remarques : Maison d'habitation individuelle non concernée par la mesure compensatoire</p>

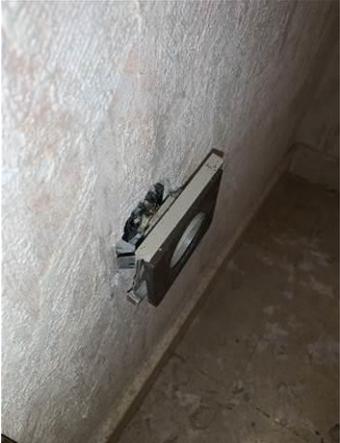
<p>Photo PhEle003 Libellé de l'anomalie : B7.3 a L'Enveloppe d'au moins un matériel est manquante ou détériorée. Remarques : Présence de matériel électrique en place dont l'enveloppe présente des détériorations ; Faire intervenir un électricien qualifié afin de remplacer les matériels présentant des détériorations (Rez de chaussée - Dégagement)</p>

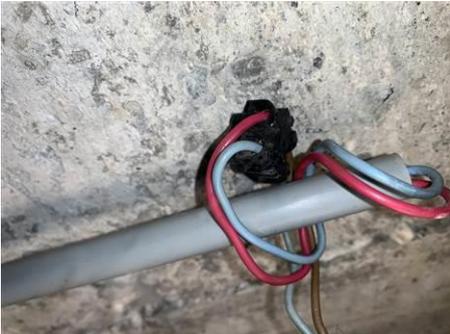
<p>Photo PhEle004 Libellé de l'anomalie : B7.3 d L'installation électrique comporte au moins une connexion avec une partie active nue sous tension accessible. Remarques : Présence de connexion de matériel électrique présentant des parties actives nues sous tension ; Faire intervenir un électricien qualifié afin de remplacer les matériels présentant des parties actives nues sous tension (Rez de chaussée - Salle de bain, 1er étage - GrenierSous-Sol - Cave 1)</p>

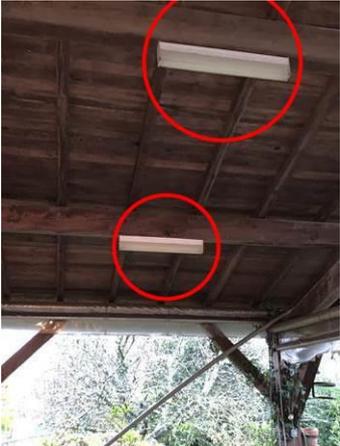
<p>Photo PhEle005 Libellé de l'anomalie : B8.3 b L'installation comporte au moins un matériel électrique inadapté à l'usage. Remarques : Présence de matériel électrique inadapté à l'usage : lampe extérieure sans protection IP ; Faire intervenir un électricien qualifié afin de remplacer les matériels inadaptés par du matériel autorisé (Rez de chaussée - Terrasse)</p>

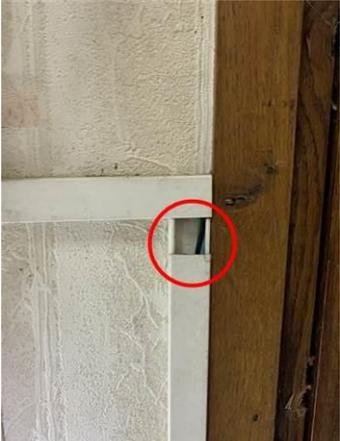
<p>Photo PhEle006 Libellé de l'anomalie : B8.3 e Au moins un conducteur isolé n'est pas placé sur toute sa longueur dans un conduit, une goulotte ou une plinthe ou une huisserie, en matière isolante ou métallique, jusqu'à sa pénétration dans le matériel électrique qu'il alimente. Remarques : Présence de conducteurs électriques non protégés mécaniquement ; Faire intervenir un électricien qualifié afin d'installer des protections mécaniques sur les conducteurs non protégés (Rez de chaussée - EntréeSous-Sol - Cave 1)</p>
