Résumé de l'expertise n° 2022-09-2394-PELLET

Commune : **38260 COMMELLE**

Constat de risque d'exposition au plomb CREP

Numéro de dossier : 2022-09-2394-
 Norme méthodologique employée : AFNOR NF X46-030
 Arrêté d'application : Arrêté du 19 août 2011
 Date du repérage : 06/09/2022

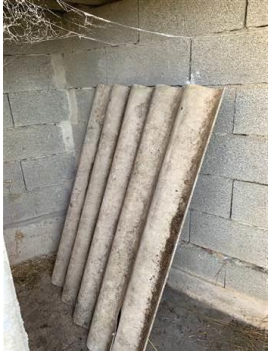
Localisation	Identifiant + Description	Conclusion (justification)	Etat de conservation** et préconisations*	Photo
Rez de chaussée - Remise 2	<p><u>Identifiant:</u> ZPSO-004 <u>Description:</u> Plaques ondulées fibro-ciment posée au sol <u>Liste selon annexe.13-9 du CSP:</u> B</p>	Présence d'amiante (Sur jugement de l'opérateur)	<p>Matériau dégradé (étendue ponctuelle)</p> <p>Résultat EP**</p> <p>Préconisation : Il est recommandé de réaliser une évaluation périodique.</p>

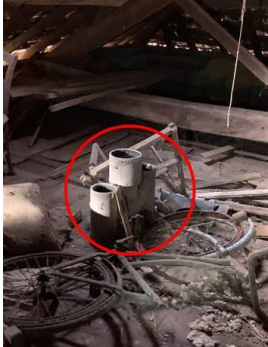
Combles - Combles 1	<p><u>Identifiant:</u> ZPSO-007 <u>Description:</u> Conduit de cheminée (mètre posée au sol) <u>Liste selon annexe.13-9 du CSP:</u> B</p>	Présence d'amiante (Sur jugement de l'opérateur)	<p>Matériau dégradé (étendue ponctuelle)</p> <p>Résultat EP**</p> <p>Préconisation : Il est recommandé de réaliser une évaluation périodique.</p>

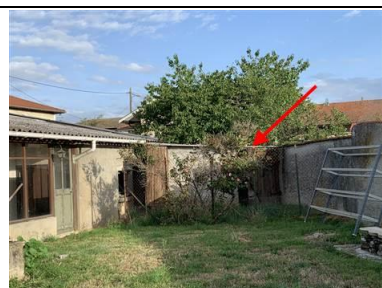
<p>Photo n° PhA001 Localisation : Façades et extérieurs - Façades et extérieurs Ouvrage : 1 - Couvertures, Toitures, Terrasses et étanchéités - Plaques ondulées et planes Partie d'ouvrage : Plaques en fibres-ciment (y compris plaques « sous tuiles ») Description : Plaques ondulées fibro-ciment Localisation sur croquis : ZPSO-001 Plaques en fibro ciment</p>
 	<p>Photo n° PhA002 Localisation : Rez de chaussée - Garage 1 Ouvrage : 1 - Couvertures, Toitures, Terrasses et étanchéités - Plaques ondulées et planes Partie d'ouvrage : Plaques en fibres-ciment (y compris plaques « sous tuiles ») Description : Plaques ondulées fibro-ciment Localisation sur croquis : ZPSO-002 Plaques fibro ciment</p>

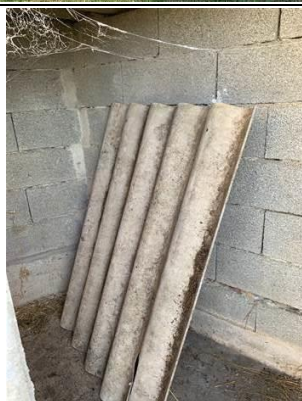
Photo n° PhA003
Localisation : Rez de chaussée - Remise 1 et remise 2
Ouvrage : 1 - Couvertures, Toitures, Terrasses et étanchéités - Plaques ondulées et planes
Partie d'ouvrage : Plaques en fibres-ciment (y compris plaques « sous tuiles »)
Description : Plaques en fibres-ciment (y compris plaques « sous tuiles »)
Localisation sur croquis : ZPSO-003 Plaques fibro ciment

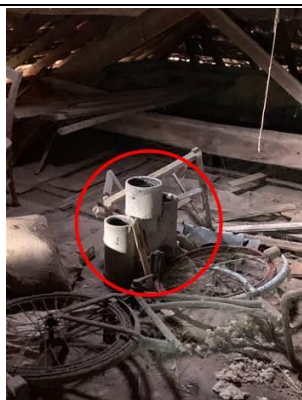
Photo n° PhA006
Localisation : Façades et extérieurs - Façades et extérieurs
Ouvrage : 1 - Couvertures, Toitures, Terrasses et étanchéités - Éléments associés à la toiture
Partie d'ouvrage : Conduit de cheminée
Description : Conduit de cheminée (mître)
Localisation sur croquis : ZPSO-006 Conduit cheminée (mître)

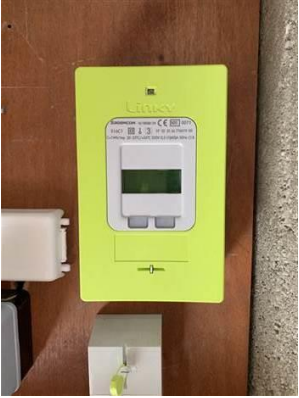
<p>Photo du Compteur électrique</p>
 	<p>Photo PhEle001 Libellé de l'anomalie : B2.3.1 i La manœuvre du bouton test du (des) dispositif(s) de protection différentielle n'entraîne pas (son) leur déclenchement. Remarques : Le dispositif différentiel de protection (DDR) ne déclenche pas par action sur le bouton test ; Faire intervenir un électricien qualifié afin de réparer ou remplacer le DDR (Rez de chaussée - Dégagement)</p>
 	<p>Photo PhEle002 Libellé de l'anomalie : B4.3 b Le type d'au moins un fusible ou un disjoncteur n'est plus autorisé (fusible à tabatière, à broches rechargeables, coupe-circuit à fusible de type industriel, disjoncteur réglable en courant protégeant des circuits terminaux). Remarques : Présence de fusible(s) de type à tabatière ; Faire intervenir un électricien qualifié afin de remplacer le(s) fusible(s) de type à tabatière par des protections autorisées (1er étage - Dégagement, 1er étage - Chambre 1, 1er étage - Chambre 2)</p>

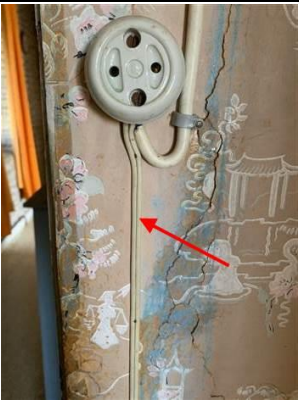
<p>Photo PhEle003 Libellé de l'anomalie : B8.3 e Au moins un conducteur isolé n'est pas placé sur toute sa longueur dans un conduit, une goulotte ou une plinthe ou une huisserie, en matière isolante ou métallique, jusqu'à sa pénétration dans le matériel électrique qu'il alimente. Remarques : Présence de conducteurs électriques non protégés mécaniquement ; Faire intervenir un électricien qualifié afin d'installer des protections mécanique sur les conducteurs non protégés (Rez de chaussée - Dégagement, Rez de chaussée - Cuisine 21er étage - Chambre 2)</p>

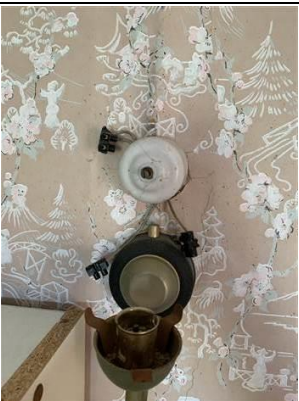
<p>Photo PhEle004 Libellé de l'anomalie : B7.3 d L'installation électrique comporte au moins une connexion avec une partie active nue sous tension accessible. Remarques : Présence de connexion de matériel électrique présentant des parties actives nues sous tension ; Faire intervenir un électricien qualifié afin de remplacer les matériels présentant des parties actives nues sous tension (1er étage - Chambre 1, 1er étage - Chambre 2)</p>

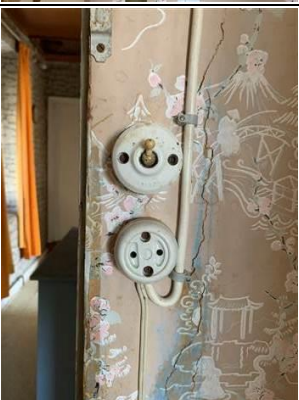
<p>Photo PhEle005 Libellé de l'anomalie : B8.3 a L'installation comporte au moins un matériel électrique vétuste. Remarques : Présence de matériel électrique vétuste (douilles, interrupteurs, socles de prise...) ; Faire intervenir un électricien qualifié afin de remplacer les matériels électriques vétustes (Rez de chaussée - Dégagement, 1er étage - Dégagement, 1er étage - Chambre 1, 1er étage - Chambre 2)</p>

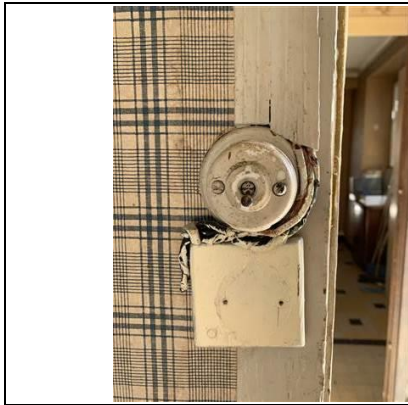
Photo PhEle006

Libellé de l'anomalie : B8.3 d L'installation comporte au moins un conducteur actif dont le diamètre est inférieur à 12/10 mm (1,13 mm²).
Remarques : (Rez de chaussée - Dégagement)
