C2B DIAGNOSTICS

## Résumé de l'expertise n° 23/IMO/0970

Commune : ..... **38140 RIVES**

Périmètre de repérage : .... **MAISON**

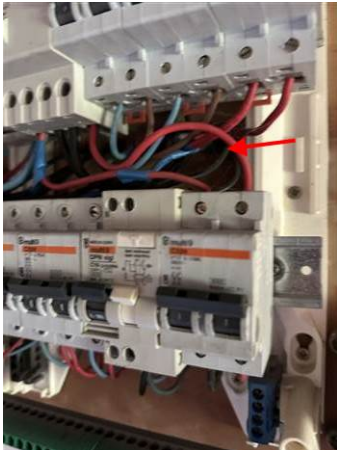
Photo PhEle001

| N° Article (1) | Libellé et localisation (*) des anomalies | N° Article (2) | Libellé des mesures compensatoires (3) correctement mises en œuvre | Photos |
|---|---|---|---|---|
| B4.3 f3 | <p>A l'intérieur du tableau, la section d'au moins un conducteur alimentant les dispositifs de protection n'est pas adaptée au courant de réglage du disjoncteur de branchement.</p> <p><b>Remarques :</b> La section des conducteurs de pontage n'est pas en adéquation avec le courant de réglage du disjoncteur de branchement</p> | | | |

Libellé de l'anomalie : B4.3 f3 A l'intérieur du tableau, la section d'au moins un conducteur alimentant les dispositifs de protection n'est pas adaptée au courant de réglage du disjoncteur de branchement.  
Remarques : La section des conducteurs de pontage n'est pas en adéquation avec le courant de réglage du disjoncteur de branchement

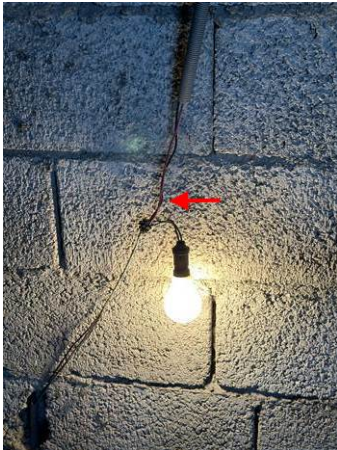
Photo PhEle002

| N° Article (1) | Libellé et localisation (*) des anomalies | N° Article (2) | Libellé des mesures compensatoires (3) correctement mises en œuvre | Photos |
|---|---|---|---|---|
| B8.3 e | Au moins un conducteur isolé n'est pas placé sur toute sa longueur dans un conduit, une goulotte ou une plinthe ou une huisserie, en matière isolante ou métallique, jusqu'à sa pénétration dans le matériel électrique qu'il alimente.<br><b>Remarques :</b> Présence de conducteurs électriques non protégés mécaniquement ; <b>Faire intervenir un électricien qualifié afin d'installer des protections mécanique sur les conducteurs non protégés</b> | | | |

Libellé de l'anomalie : B8.3 e Au moins un conducteur isolé n'est pas placé sur toute sa longueur dans un conduit, une goulotte ou une plinthe ou une huisserie, en matière isolante ou métallique, jusqu'à sa pénétration dans le matériel électrique qu'il alimente.  
Remarques : Présence de conducteurs électriques non protégés mécaniquement ; Faire intervenir un électricien qualifié afin d'installer des protections mécaniques sur les conducteurs non protégés

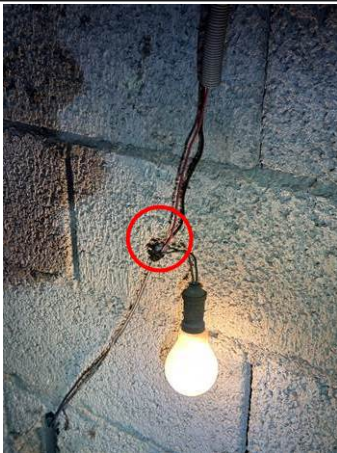
Photo PhEle003

| N° Article (1) | Libellé et localisation (*) des anomalies | N° Article (2) | Libellé des mesures compensatoires (3) correctement mises en œuvre | Photos |
|---|---|---|---|---|
| B7.3 d | <p>L'installation électrique comporte au moins une connexion avec une partie active nue sous tension accessible.</p> <p><b>Remarques :</b> Présence de connexion de matériel électrique présentant des parties actives nues sous tension ; <b>Faire intervenir un électricien qualifié afin de remplacer les matériels présentant des parties actives nues sous tension</b></p> | | | |

Libellé de l'anomalie : B7.3 d L'installation électrique comporte au moins une connexion avec une partie active nue sous tension accessible.  
Remarques : Présence de connexion de matériel électrique présentant des parties actives nues sous tension ; Faire intervenir un électricien qualifié afin de remplacer les matériels présentant des parties actives nues sous tension

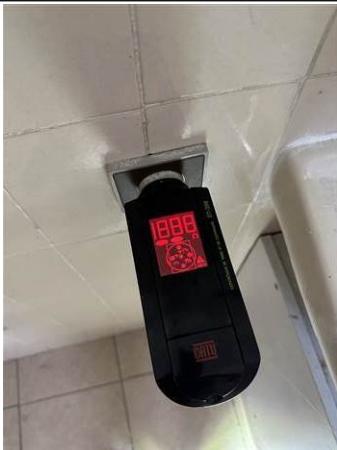
Photo PhEle005

| N° Article (1) | Libellé et localisation (*) des anomalies | N° Article (2) | Libellé des mesures compensatoires (3) correctement mises en œuvre | Photos |
|---|---|---|---|---|
| B5.3 a | <p>Locaux contenant une baignoire ou une douche : la continuité électrique de la liaison équipotentielle supplémentaire, reliant les éléments conducteurs et les masses des matériels électriques, n'est pas satisfaisante (résistance supérieure à 2 ohms).</p> <p><b>Remarques :</b> La LES (Liaison Equipotentielle Supplémentaire) est incomplète ; <b>Faire intervenir un électricien qualifié afin de compléter la LES</b></p> | | | |

Libellé de l'anomalie : B5.3 a Locaux contenant une baignoire ou une douche : la continuité électrique de la liaison équipotentielle supplémentaire, reliant les éléments conducteurs et les masses des matériels électriques, n'est pas satisfaisante (résistance supérieure à 2 ohms).  
Remarques : La LES (Liaison Equipotentielle Supplémentaire) est incomplète ; Faire intervenir un électricien qualifié afin de compléter la LES

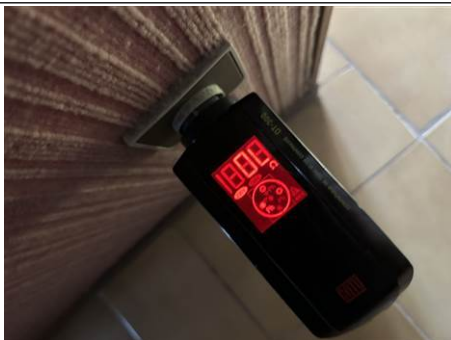
Photo PhEle006

| N° Article (1) | Libellé et localisation (*) des anomalies | N° Article (2) | Libellé des mesures compensatoires (3) correctement mises en œuvre | Photos |
|---|---|---|---|---|
| B3.3.6 a2 | <p>Au moins un socle de prise de courant comporte une broche de terre non reliée à la terre.</p> <p><b>Remarques :</b> Présence de circuits électriques non équipés de conducteurs de protection ; <b>Faire intervenir un électricien qualifié afin d'installer des conducteurs de protection sur les circuits qui n'en sont pas équipés</b></p> | | | |

Libellé de l'anomalie : B3.3.6 a2 Au moins un socle de prise de courant comporte une broche de terre non reliée à la terre.

Remarques : Présence de circuits électriques non équipés de conducteurs de protection ; Faire intervenir un électricien qualifié afin d'installer des conducteurs de protection sur les circuits qui n'en sont pas équipés

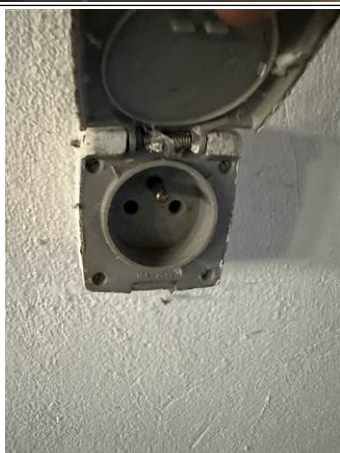
Photo PhEle007

Libellé de l'information complémentaire : B11 b2 Au moins un socle de prise de courant n'est pas de type à obturateur

Remarques : Présence de socles de prises non équipés d'obturateur ; Faire intervenir un électricien qualifié afin de remplacer les socles de prises non équipés d'obturateur par des socles de prises à obturateur

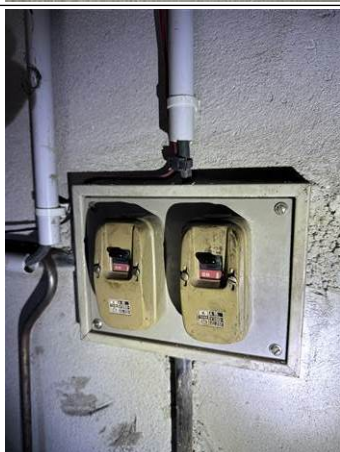
Photo PhEle004

| N° Article (1) | Libellé et localisation (*) des anomalies | N° Article (2) | Libellé des mesures compensatoires (3) correctement mises en œuvre | Photos |
|---|---|---|---|---|
| B8.3 a | L'installation comporte au moins un matériel électrique vétuste.<br><b>Remarques :</b> Présence de matériel électrique vétuste (douilles, interrupteurs, socles de prise...) ; <b>Faire intervenir un électricien qualifié afin de remplacer les matériels électriques vétustes</b> | | | |

Libellé de l'anomalie : B8.3 a L'installation comporte au moins un matériel électrique vétuste.

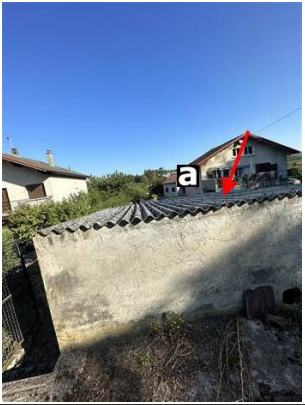
| Localisation | Identifiant + Description | Conclusion (justification) | Etat de conservation** et préconisations* | Photo |
|---|---|---|---|---|
| Abris de jardin 1; Abris de jardin 2 | Identifiant: M001<br>Description: Plaques en fibres-ciment (y compris plaques « sous tuiles »)<br>Composant de la construction: 1 - Couvertures, Toitures, Terrasses et étanchéités - Plaques ondulées et planes<br>Partie à sonder: Plaques en fibres-ciment (y compris plaques « sous tuiles »)<br>Liste selon annexe.13-9 du CSP: B<br>Localisation sur croquis: M001 | Présence d'amiante (sur jugement de l'opérateur) | Matériau dégradé (étendue généralisée)<br><br><b>Résultat</b> AC2**<br><br><b>Préconisation</b> : Il est recommandé de réaliser une action corrective de second niveau. | |

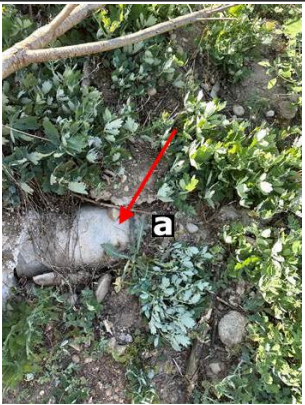
| Localisation | Identifiant + Description | Conclusion (justification) | Etat de conservation** et préconisations* | Photo |
|---|---|---|---|---|
| Extérieur | Identifiant: M002<br>Description: Conduit en fibres-ciment<br>Composant de la construction: 6 - Conduits et accessoires intérieurs - Conduits de fluides (air, eau, vapeur, fumée, échappement, autres fluides)<br>Partie à sonder: Conduit en fibres-ciment<br>Liste selon annexe.13-9 du CSP: B<br>Localisation sur croquis: M002 | Présence d'amiante (sur jugement de l'opérateur) | Matériau dégradé (étendue généralisée)<br><br><b>Résultat</b> AC2**<br><br><b>Préconisation</b> : Il est recommandé de réaliser une action corrective de second niveau. | |

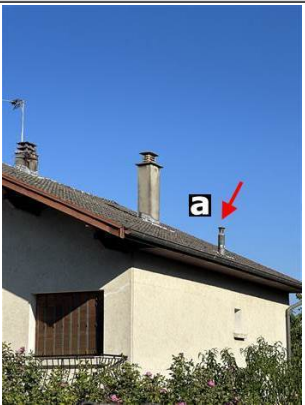
| Localisation | Identifiant + Description | Conclusion (justification) | Etat de conservation** et préconisations* | Photo |
|---|---|---|---|---|
| Toiture | <p>Identifiant: M003</p> <p>Description: Conduit de ventilation</p> <p>Composant de la construction: 1 - Couvertures, Toitures, Terrasses et étanchéités - Éléments associés à la toiture</p> <p>Partie à sonder: Conduit de ventilation</p> <p>Liste selon annexe.13-9 du CSP: B</p> <p>Localisation sur croquis: M003</p> | Présence d'amiante (sur jugement de l'opérateur) | <p>Matériau dégradé (étendue généralisée)</p> <p><b>Résultat</b> AC2**</p> <p><b>Préconisation :</b> Il est recommandé de réaliser une action corrective de second niveau.</p> | |

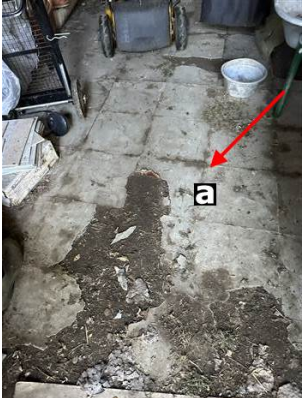
| Localisation | Identifiant + Description | Conclusion (justification) | Etat de conservation** et préconisations* | Photo |
|---|---|---|---|---|
| Abris de jardin 1 | <p>Identifiant: M004</p> <p>Description: Dalle de sol</p> <p>Composant de la construction: 5 - Planchers et planchers techniques - Revêtements de sols</p> <p>Partie à sonder: Dalle de sol</p> <p>Liste selon annexe.13-9 du CSP: B</p> <p>Localisation sur croquis: M004</p> | Présence d'amiante (sur jugement de l'opérateur) | <p>Matériau dégradé (étendue généralisée)</p> <p><b>Résultat</b> AC2**</p> <p><b>Préconisation :</b> Il est recommandé de réaliser une action corrective de second niveau.</p> | |

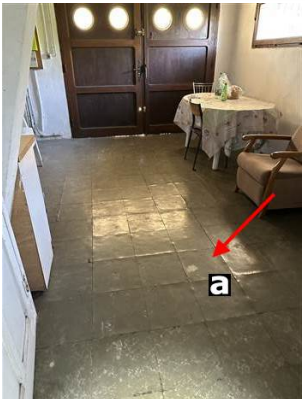
| Localisation | Identifiant + Description | Conclusion (justification) | Etat de conservation** et préconisations* | Photo |
|---|---|---|---|---|
| Garage | <p>Identifiant: M005</p> <p>Description: Dalle de sol</p> <p>Composant de la construction: 5 - Planchers et planchers techniques - Revêtements de sols</p> <p>Partie à sonder: Dalle de sol</p> <p>Liste selon annexe.13-9 du CSP: B</p> <p>Localisation sur croquis: M005</p> | Présence d'amiante (sur jugement de l'opérateur) | <p>Matériau dégradé (étendue ponctuelle)</p> <p><b>Résultat</b> AC1**</p> <p><b>Préconisation :</b> Il est recommandé de réaliser une action corrective de premier niveau.</p> | |

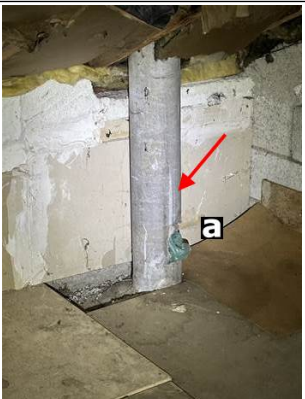
| Localisation | Identifiant + Description | Conclusion (justification) | Etat de conservation** et préconisations* | Photo |
|---|---|---|---|---|
| Combles 1 | <p>Identifiant: M006</p> <p>Description: Conduit en fibres-ciment</p> <p>Composant de la construction: 6 - Conduits et accessoires intérieurs - Conduits de fluides (air, eau, vapeur, fumée, échappement, autres fluides)</p> <p>Partie à sonder: Conduit en fibres-ciment</p> <p>Liste selon annexe.13-9 du CSP: B</p> <p>Localisation sur croquis: M006</p> | Présence d'amiante (sur jugement de l'opérateur) | <p>Matériau dégradé (étendue ponctuelle)</p> <p><b>Résultat</b> EP**</p> <p><b>Préconisation :</b> Il est recommandé de réaliser une évaluation périodique.</p> | |

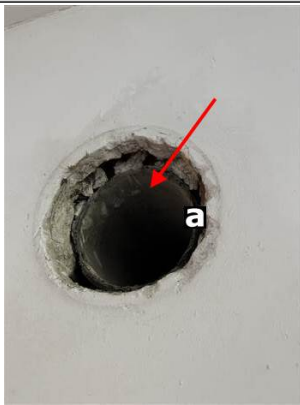
| Localisation | Identifiant + Description | Conclusion (justification) | Etat de conservation** et préconisations* | Photo |
|---|---|---|---|---|
| Salle de bain | <p>Identifiant: M007</p> <p>Description: Conduit en fibres-ciment</p> <p>Composant de la construction: 6 - Conduits et accessoires intérieurs - Conduits de fluides (air, eau, vapeur, fumée, échappement, autres fluides)</p> <p>Partie à sonder: Conduit en fibres-ciment</p> <p>Liste selon annexe.13-9 du CSP: B</p> <p>Localisation sur croquis: M007</p> | Présence d'amiante (sur jugement de l'opérateur) | <p>Matériau dégradé (étendue ponctuelle)</p> <p><b>Résultat</b> EP**</p> <p><b>Préconisation :</b> Il est recommandé de réaliser une évaluation périodique.</p> | |

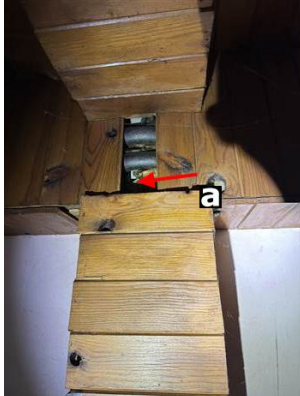
| Localisation | Identifiant + Description | Conclusion (justification) | Etat de conservation** et préconisations* | Photo |
|---|---|---|---|---|
| Pièce 1 | <p>Identifiant: M008</p> <p>Description: Conduit en fibres-ciment</p> <p>Composant de la construction: 6 - Conduits et accessoires intérieurs - Conduits de fluides (air, eau, vapeur, fumée, échappement, autres fluides)</p> <p>Partie à sonder: Conduit en fibres-ciment</p> <p>Liste selon annexe.13-9 du CSP: B</p> <p>Localisation sur croquis: M008</p> | Présence d'amiante (sur jugement de l'opérateur) | <p>Matériau dégradé (étendue ponctuelle)</p> <p><b>Résultat</b> EP**</p> <p><b>Préconisation :</b> Il est recommandé de réaliser une évaluation périodique.</p> | |

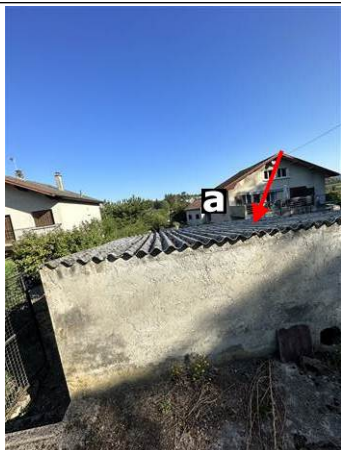
Photo n° PhA001

Localisation : Abris de jardin 1; Abris de jardin 2

Description : Plaques en fibres-ciment (y compris plaques « sous tuiles »)

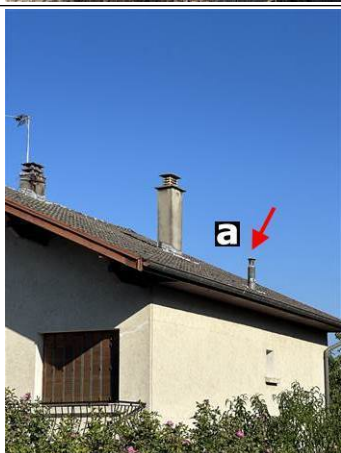
Photo n° PhA003

Localisation : Toiture

Description : Conduit de ventilation

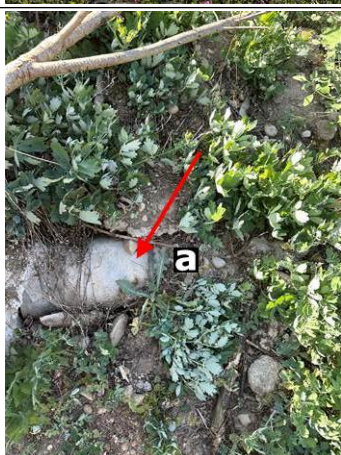
Photo n° PhA002

Localisation : Extérieur

Description : Conduit en fibres-ciment

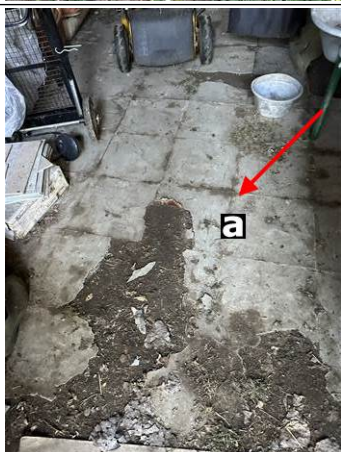
Photo n° PhA004

Localisation : Abris de jardin 1

Description : Dalle de sol

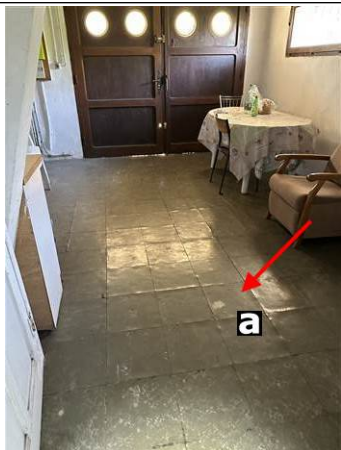
Photo n° PhA005  
Localisation : Garage  
Ouvrage : 5 - Planchers et planchers techniques - Revêtements de sols  
Partie d'ouvrage : Dalle de sol  
Description : Dalle de sol  
Localisation sur croquis : M005

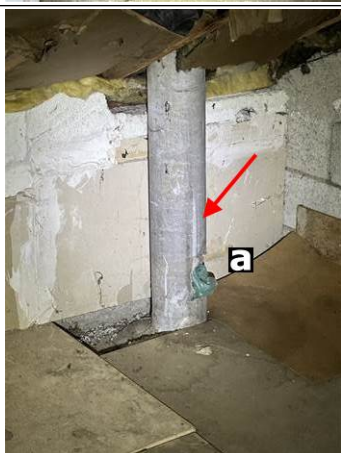
Photo n° PhA006  
Localisation : Combles 1  
Ouvrage : 6 - Conduits et accessoires intérieurs - Conduits de fluides (air, eau, vapeur, fumée, échappement, autres fluides)  
Partie d'ouvrage : Conduit en fibres-ciment  
Description : Conduit en fibres-ciment  
Localisation sur croquis : M006

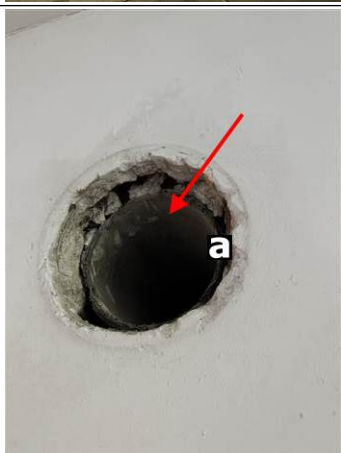
Photo n° PhA007  
Localisation : Salle de bain  
Ouvrage : 6 - Conduits et accessoires intérieurs - Conduits de fluides (air, eau, vapeur, fumée, échappement, autres fluides)  
Partie d'ouvrage : Conduit en fibres-ciment  
Description : Conduit en fibres-ciment  
Localisation sur croquis : M007

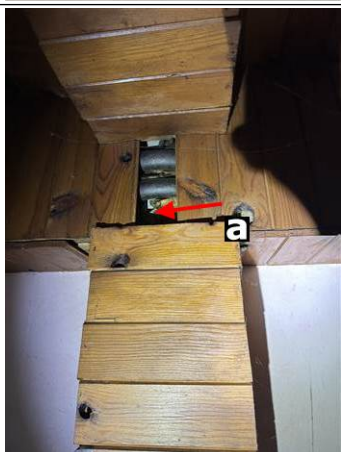
Photo n° PhA008  
Localisation : Pièce 1  
Ouvrage : 6 - Conduits et accessoires intérieurs - Conduits de fluides (air, eau, vapeur, fumée, échappement, autres fluides)  
Partie d'ouvrage : Conduit en fibres-ciment  
Description : Conduit en fibres-ciment  
Localisation sur croquis : M008
