C2B DIAGNOSTICS

Résumé de l'expertise n° 23/IMO/1304

Commune : **38140 RENAGE**

Périmètre de repérage : **MAISON**

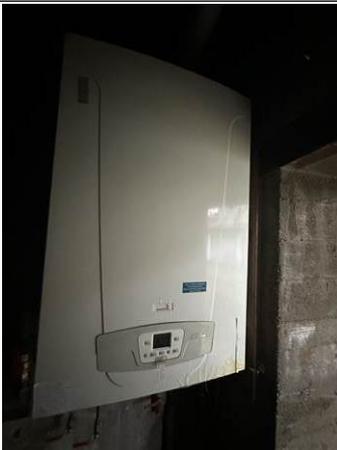
Photo n° PhGaz001
Localisation : Chaufferie
Chaudière CHAPPEE (Type : Etanche)

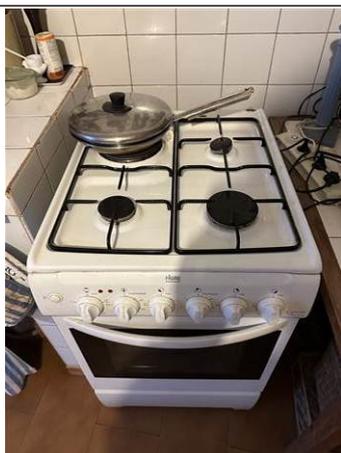
Photo n° PhGaz002
Localisation : Cuisine
Cuisinière FAURE (Type : Non raccordé)

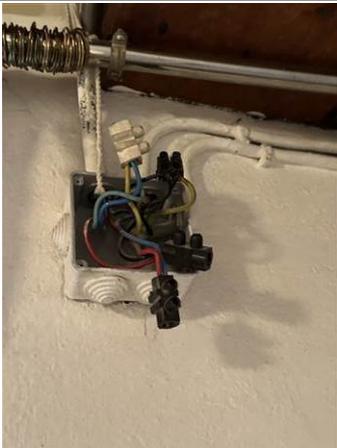
Photo PhEle001

Libellé de l'anomalie : B7.3 a L'Enveloppe d'au moins un matériel est manquante ou détériorée.

Remarques : Présence de matériel électrique en place dont l'enveloppe présente des détériorations ; Faire intervenir un électricien qualifié afin de remplacer les matériels présentant des détériorations

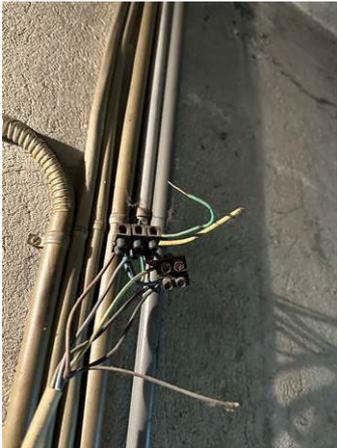
Photo PhEle002

Libellé de l'anomalie : B8.3 e Au moins un conducteur isolé n'est pas placé sur toute sa longueur dans un conduit, une goulotte ou une plinthe ou une huisserie, en matière isolante ou métallique, jusqu'à sa pénétration dans le matériel électrique qu'il alimente.

Remarques : Présence de conducteurs électriques non protégés mécaniquement ; Faire intervenir un électricien qualifié afin d'installer des protections mécanique sur les conducteurs non protégés

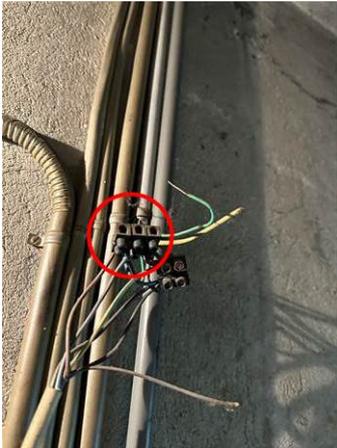
Photo PhEle003

Libellé de l'anomalie : B7.3 d L'installation électrique comporte au moins une connexion avec une partie active nue sous tension accessible.

Remarques : Présence de connexion de matériel électrique présentant des parties actives nues sous tension ; Faire intervenir un électricien qualifié afin de remplacer les matériels présentant des parties actives nues sous tension

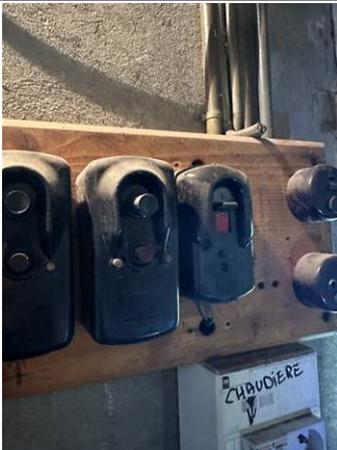
Photo PhEle004

Libellé de l'anomalie : B8.3 a L'installation comporte au moins un matériel électrique vétuste.

Remarques : Présence de matériel électrique vétuste (douilles, interrupteurs, socles de prise...) ; Faire intervenir un électricien qualifié afin de remplacer les matériels électriques vétustes

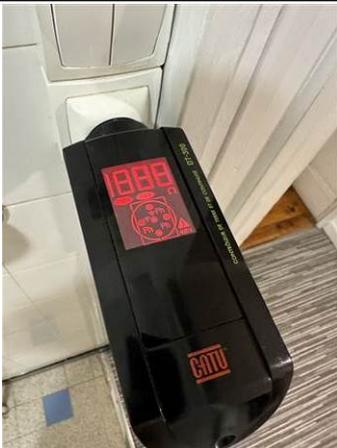
Photo PhEle005

Libellé de l'anomalie : B5.3 a Locaux contenant une baignoire ou une douche : la continuité électrique de la liaison équipotentielle supplémentaire, reliant les éléments conducteurs et les masses des matériels électriques, n'est pas satisfaisante (résistance supérieure à 2 ohms).

Remarques : La LES (Liaison Equipotentielle Supplémentaire) est incomplète ; Faire intervenir un électricien qualifié afin de compléter la LES

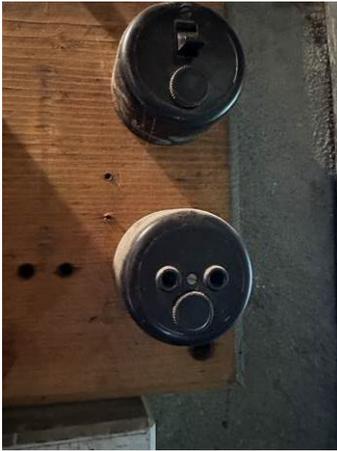
Photo PhEle006
 Libellé du point de contrôle : B3.3.6 a1 Au moins un socle de prise de courant ne comporte pas de broche de terre.
 Remarques : Présence de circuits électriques non équipés de conducteurs de protection ; Faire intervenir un électricien qualifié afin d'installer des conducteurs de protection sur les circuits qui n'en sont pas équipés

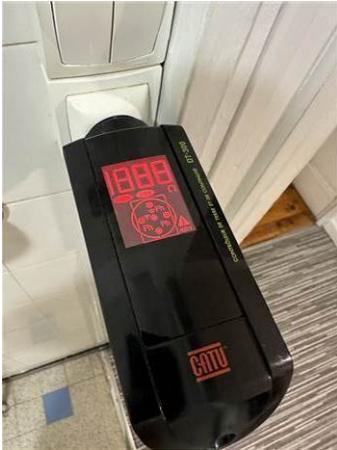
Photo PhEle007
 Libellé du point de contrôle : B3.3.6 a2 Au moins un socle de prise de courant comporte une broche de terre non reliée à la terre.
 Remarques : Présence de circuits électriques non équipés de conducteurs de protection ; Faire intervenir un électricien qualifié afin d'installer des conducteurs de protection sur les circuits qui n'en sont pas équipés

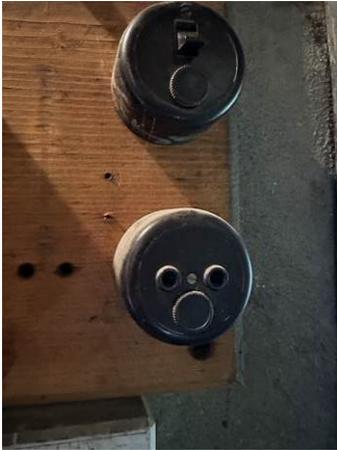
Photo PhEle008
 Libellé de l'information complémentaire : B11 b2 Au moins un socle de prise de courant n'est pas de type à obturateur
 Remarques : Présence de socles de prises non équipés d'obturateur ; Faire intervenir un électricien qualifié afin de remplacer les socles de prises non équipés d'obturateur par des socles de prises à obturateur

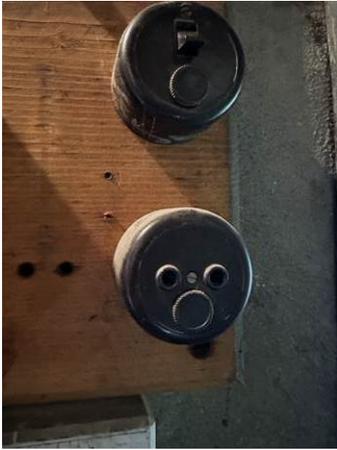
Photo PhEle009
 Libellé de l'information complémentaire : B11 c2 Au moins un socle de prise de courant ne possède pas un puits de 15 mm.

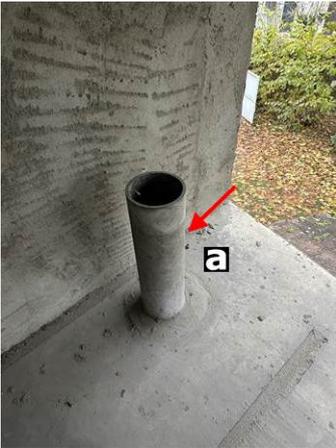
Localisation	Identifiant + Description	Conclusion (justification)	Etat de conservation** et préconisations*	Photo
Extérieur	<p>Identifiant: M001 Description: Conduit en fibres-ciment Composant de la construction: 6 - Conduits et accessoires intérieurs - Conduits de fluides (air, eau, vapeur, fumée, échappement, autres fluides) Partie à sonder: Conduit en fibres-ciment Liste selon annexe.13-9 du CSP: B Localisation sur croquis: M001</p>	Présence d'amiante (sur jugement de l'opérateur)	<p>Matériau dégradé (étendue ponctuelle)</p> <p>Résultat EP**</p> <p>Préconisation : Il est recommandé de réaliser une évaluation périodique.</p>

Photo n° PhA001
Localisation : Extérieur
Ouvrage : 6 - Conduits et accessoires intérieurs - Conduits de fluides (air, eau, vapeur, fumée, échappement, autres fluides)
Partie d'ouvrage : Conduit en fibres-ciment
Description : Conduit en fibres-ciment
Localisation sur croquis : M001

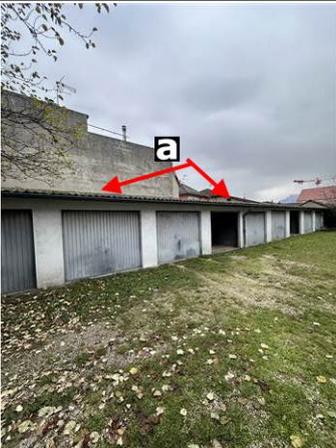
Toiture garages	<p>Identifiant: M003 Description: Plaques en fibres-ciment (y compris plaques « sous tuiles ») Composant de la construction: 1 - Couvertures, Toitures, Terrasses et étanchéités - Plaques ondulées et planes Partie à sonder: Plaques en fibres-ciment (y compris plaques « sous tuiles ») Liste selon annexe.13-9 du CSP: B Localisation sur croquis: M003</p>	Présence d'amiante (sur jugement de l'opérateur)	<p>Matériau dégradé (étendue généralisée)</p> <p>Résultat AC2**</p> <p>Préconisation : Il est recommandé de réaliser une action corrective de second niveau.</p>

Photo n° PhA002
Localisation : Toiture garages
Ouvrage : 1 - Couvertures, Toitures, Terrasses et étanchéités - Plaques ondulées et planes
Partie d'ouvrage : Plaques en fibres-ciment (y compris plaques « sous tuiles »)
Description : Plaques en fibres-ciment (y compris plaques « sous tuiles »)
Localisation sur croquis : M003

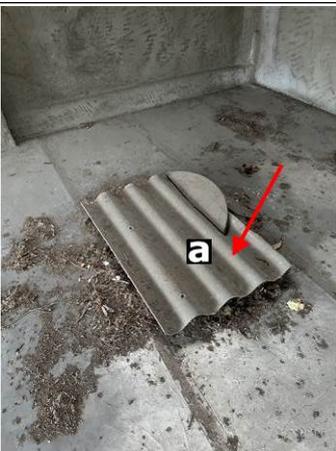
Localisation	Identifiant + Description	Conclusion (justification)	Etat de conservation** et préconisations*	Photo
Extérieur	<p>Identifiant: M005 Description: Plaques en fibres-ciment (y compris plaques « sous tuiles ») Composant de la construction: 1 - Couvertures, Toitures, Terrasses et étanchéités - Plaques ondulées et planes Partie à sonder: Plaques en fibres-ciment (y compris plaques « sous tuiles ») Liste selon annexe.13-9 du CSP: B Localisation sur croquis: M005</p>	Présence d'amiante (sur jugement de l'opérateur)	<p>Matériau dégradé (étendue généralisée)</p> <p>Résultat AC2**</p> <p>Préconisation : Il est recommandé de réaliser une action corrective de second niveau.</p>

Photo n° PhA004
Localisation : Extérieur
Ouvrage : 1 - Couvertures, Toitures, Terrasses et étanchéités - Plaques ondulées et planes
Partie d'ouvrage : Plaques en fibres-ciment (y compris plaques « sous tuiles »)
Description : Plaques en fibres-ciment (y compris plaques « sous tuiles »)
Localisation sur croquis : M005

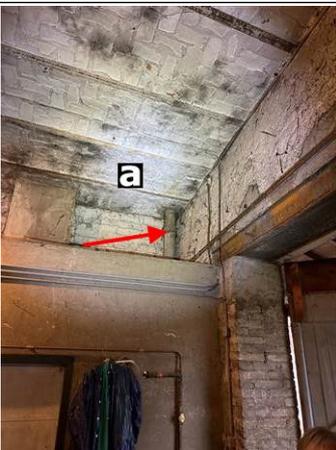
Garage	<p>Identifiant: M004 Description: Conduit en fibres-ciment Composant de la construction: 6 - Conduits et accessoires intérieurs - Conduits de fluides (air, eau, vapeur, fumée, échappement, autres fluides) Partie à sonder: Conduit en fibres-ciment Liste selon annexe.13-9 du CSP: B Localisation sur croquis: M004</p>	Présence d'amiante (sur jugement de l'opérateur)	<p>Matériau dégradé (étendue ponctuelle)</p> <p>Résultat AC1**</p> <p>Préconisation : Il est recommandé de réaliser une action corrective de premier niveau.</p>

Photo n° PhA003
Localisation : Garage
Ouvrage : 6 - Conduits et accessoires intérieurs - Conduits de fluides (air, eau, vapeur, fumée, échappement, autres fluides)
Partie d'ouvrage : Conduit en fibres-ciment
Description : Conduit en fibres-ciment
Localisation sur croquis : M004

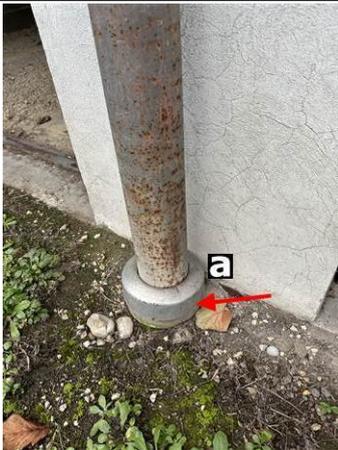
<p>Identifiant: M002 Description: Conduit en fibres-ciment Composant de la construction: 6 - Conduits et accessoires intérieurs - Conduits de fluides (air, eau, vapeur, fumée, échappement, autres fluides) Partie à sonder: Conduit en fibres-ciment Liste selon annexe.13-9 du CSP: B Localisation sur croquis: M002</p>	Présence d'amiante (sur jugement de l'opérateur)	<p>Matériau dégradé (étendue ponctuelle)</p> <p>Résultat AC1**</p> <p>Préconisation : Il est recommandé de réaliser une action corrective de premier niveau.</p>

Photo n° PhA005
 Localisation : Extérieur
 Ouvrage : 6 - Conduits et accessoires intérieurs - Conduits de fluides (air, eau, vapeur, fumée, échappement, autres fluides)
 Partie d'ouvrage : Conduit en fibres-ciment
 Description : Conduit en fibres-ciment
 Localisation sur croquis : M002

Dossier n° 23/IMO/1304
Date de l'évaluation : 27/11/2023
Bâtiment / local ou zone homogène : Extérieur
Identifiant Matériau : M002
Matériau : Conduit en fibres-ciment
Résultat AC1 : Il est recommandé de réaliser une action corrective de premier niveau.
