C2B DIAGNOSTICS

Résumé de l'expertise n° 25/IMO/2859

Commune : **38470 L ALBENC**
Références cadastrales non communiquées
Désignation et situation du ou des lot(s) de copropriété :
Ce bien ne fait pas partie d'une copropriété

Périmètre de repérage : ... **MAISON**

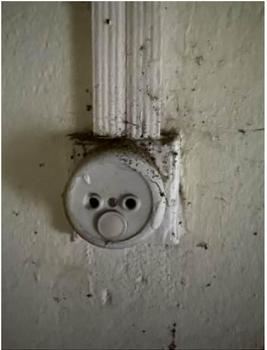
N° Article (1)	Libellé et localisation (*) des anomalies	N° Article (2)	Libellé des mesures compensatoires (3) correctement mises en œuvre	Photos
B3.3.1 d	<p>La valeur de la résistance de la prise de terre n'est pas adaptée au courant différentiel résiduel (sensibilité) du ou des dispositifs différentiels protégeant l'ensemble de l'installation électrique.</p> <p>Remarques : Valeur de la résistance de la prise de terre inadaptée au(x) dispositif(s) différentiel(s) ; Faire intervenir un électricien qualifié afin d'adapter la prise de terre au(x) dispositif(s) différentiel(s)</p>			
B3.3.6 a1	<p>Au moins un socle de prise de courant ne comporte pas de broche de terre.</p> <p>Remarques : Présence de circuits électriques non équipés de conducteurs de protection ; Faire intervenir un électricien qualifié afin d'installer des conducteurs de protection sur les circuits qui n'en sont pas équipés</p>

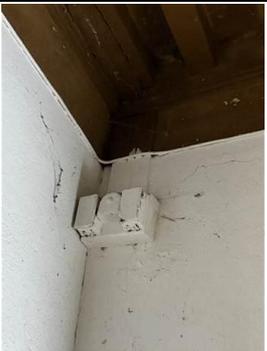
B3.3.6 a2	<p>Au moins un socle de prise de courant comporte une broche de terre non reliée à la terre.</p> <p>Remarques : Présence de circuits électriques non équipés de conducteurs de protection ; Faire intervenir un électricien qualifié afin d'installer des conducteurs de protection sur les circuits qui n'en sont pas équipés</p>			
B3.3.6 a3	<p>Au moins un circuit (n'alimentant pas des socles de prises de courant) n'est pas relié à la terre.</p> <p>Remarques : Présence de circuits électriques non équipés de conducteurs de protection ; Faire intervenir un électricien qualifié afin d'installer des conducteurs de protection sur les circuits qui n'en sont pas équipés</p>			
B4.3 b	<p>Le type d'au moins un fusible ou un disjoncteur n'est plus autorisé (fusible à tabatière, à broches rechargeables, coupe-circuit à fusible de type industriel, disjoncteur réglable en courant protégeant des circuits terminaux).</p> <p>Remarques : Présence de fusible(s) de type à tabatière ; Faire intervenir un électricien qualifié afin de remplacer le(s) fusible(s) de type à tabatière par des protections autorisées</p>

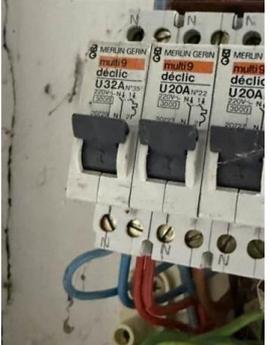
N° Article (1)	Libellé et localisation (*) des anomalies	N° Article (2)	Libellé des mesures compensatoires (3) correctement mises en œuvre	Photos
B4.3 e	<p>Le courant assigné (calibre) de la protection contre les surcharges et courts-circuits d'au moins un circuit n'est pas adapté à la section des conducteurs correspondants.</p> <p>Remarques : Présence de protections contre les surintensités inadaptées à la section des conducteurs ; Faire intervenir un électricien qualifié afin d'installer des protections contre les surintensités adaptés aux sections des conducteurs</p>

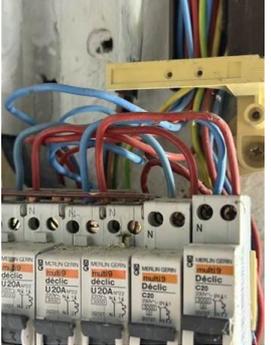
B4.3 f3	<p>A l'intérieur du tableau, la section d'au moins un conducteur alimentant les dispositifs de protection n'est pas adaptée au courant de réglage du disjoncteur de branchement.</p> <p>Remarques : La section des conducteurs de pontage n'est pas en adéquation avec le courant de réglage du disjoncteur de branchement</p>

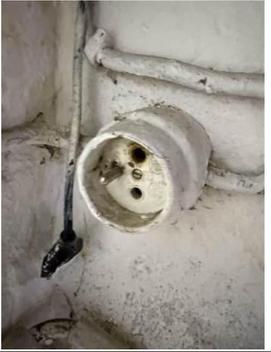
B4.3 h	<p>Des conducteurs ou des appareillages présentent des traces d'échauffement.</p> <p>Remarques : Présence d'appareillage présentant des traces d'échauffement ; Faire intervenir un électricien qualifié afin de remplacer les appareils présentant des traces d'échauffement</p>

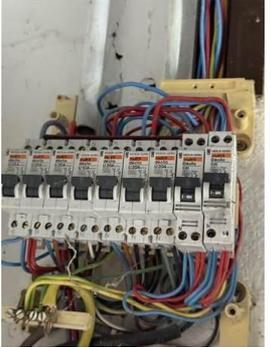
N° Article (1)	Libellé et localisation (*) des anomalies	N° Article (2)	Libellé des mesures compensatoires (3) correctement mises en œuvre	Photos
B7.3 a	<p>L'Enveloppe d'au moins un matériel est manquante ou détériorée.</p> <p>Remarques : Présence de matériel électrique en place dont l'enveloppe présente des détériorations ; Faire intervenir un électricien qualifié afin de remplacer les matériels présentant des détériorations</p>

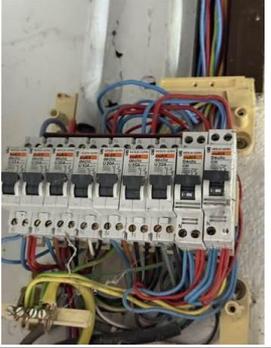
B7.3 e	<p>L'installation électrique comporte au moins un dispositif de protection avec une partie active nue sous tension accessible.</p> <p>Remarques : Présence de dispositif de protection de matériel électrique présentant des parties actives nues sous tension ; Faire intervenir un électricien qualifié afin de remplacer les matériels présentant des parties actives nues sous tension</p>

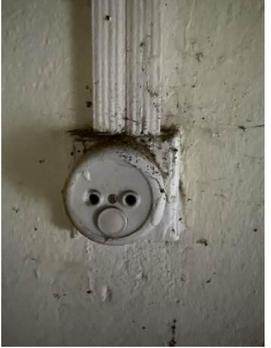
B8.3 a	<p>L'installation comporte au moins un matériel électrique vétuste.</p> <p>Remarques : Présence de matériel électrique vétuste (douilles, interrupteurs, socles de prise...) ; Faire intervenir un électricien qualifié afin de remplacer les matériels électriques vétustes</p>

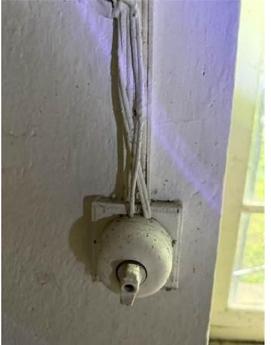
B8.3 d	<p>L'installation comporte au moins un conducteur actif dont le diamètre est inférieur à 12/10 mm (1,13 mm²).</p>

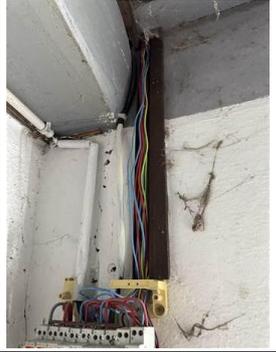
N° Article (1)	Libellé et localisation (*) des anomalies	N° Article (2)	Libellé des mesures compensatoires (3) correctement mises en œuvre	Photos
B8.3 e	<p>Au moins un conducteur isolé n'est pas placé sur toute sa longueur dans un conduit, une goulotte ou une plinthe ou une huisserie, en matière isolante ou métallique, jusqu'à sa pénétration dans le matériel électrique qu'il alimente.</p> <p>Remarques : Présence de conducteurs électriques non protégés mécaniquement ; Faire intervenir un électricien qualifié afin d'installer des protections mécanique sur les conducteurs non protégés</p>

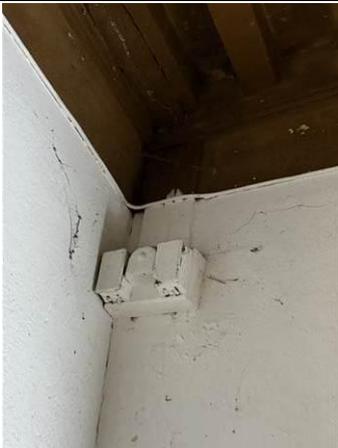
Photo PhEle001

Libellé de l'anomalie : B4.3 b Le type d'au moins un fusible ou un disjoncteur n'est plus autorisé (fusible à tabatière, à broches rechargeables, coupe-circuit à fusible de type industriel, disjoncteur réglable en courant protégeant des circuits terminaux).
Remarques : Présence de fusible(s) de type à tabatière ; Faire intervenir un électricien qualifié afin de remplacer le(s) fusible(s) de type à tabatière par des protections autorisées

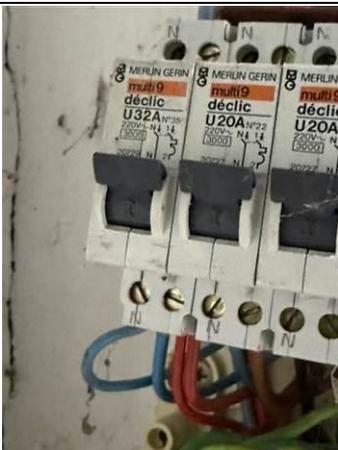
Photo PhEle002

Libellé de l'anomalie : B4.3 e Le courant assigné (calibre) de la protection contre les surcharges et courts-circuits d'au moins un circuit n'est pas adapté à la section des conducteurs correspondants.
Remarques : Présence de protections contre les surintensités inadaptées à la section des conducteurs ; Faire intervenir un électricien qualifié afin d'installer des protections contre les surintensités adaptées aux sections des conducteurs

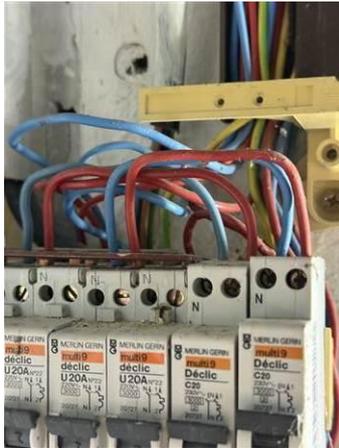
Photo PhEle003

Libellé de l'anomalie : B4.3 f3 A l'intérieur du tableau, la section d'au moins un conducteur alimentant les dispositifs de protection n'est pas adaptée au courant de réglage du disjoncteur de branchement.
Remarques : La section des conducteurs de pontage n'est pas en adéquation avec le courant de réglage du disjoncteur de branchement

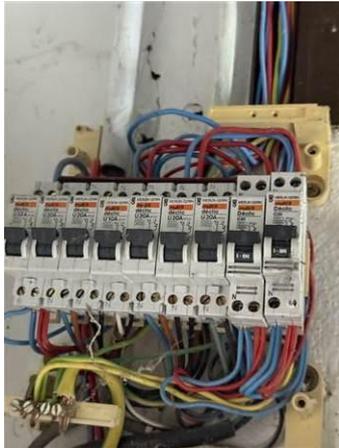
Photo PhEle004

Libellé de l'anomalie : B7.3 a L'Enveloppe d'au moins un matériel est manquante ou détériorée.
Remarques : Présence de matériel électrique en place dont l'enveloppe présente des détériorations ; Faire intervenir un électricien qualifié afin de remplacer les matériels présentant des détériorations

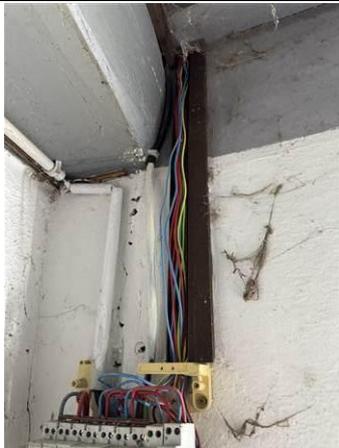
Photo PhEle005

Libellé de l'anomalie : B8.3 e Au moins un conducteur isolé n'est pas placé sur toute sa longueur dans un conduit, une goulotte ou une plinthe ou une huisserie, en matière isolante ou métallique, jusqu'à sa pénétration dans le matériel électrique qu'il alimente.
Remarques : Présence de conducteurs électriques non protégés mécaniquement ; Faire intervenir un électricien qualifié afin d'installer des protections mécaniques sur les conducteurs non protégés

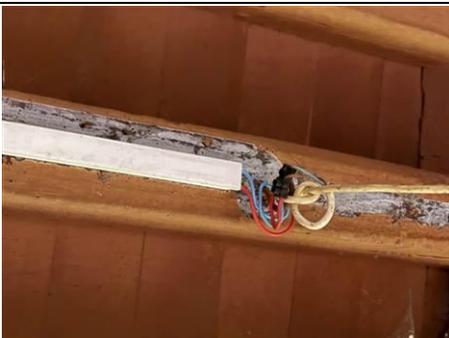
Photo PhEle006

Libellé de l'anomalie : B7.3 d L'installation électrique comporte au moins une connexion avec une partie active nue sous tension accessible.
Remarques : Présence de connexion de matériel électrique présentant des parties actives nues sous tension ; Faire intervenir un électricien qualifié afin de remplacer les matériels présentant des parties actives nues sous tension

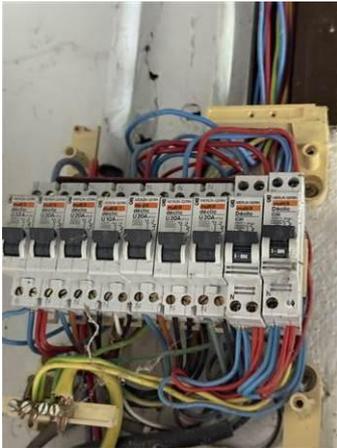
Photo PhEle007

Libellé de l'anomalie : B7.3 e L'installation électrique comporte au moins un dispositif de protection avec une partie active nue sous tension accessible.

Remarques : Présence de dispositif de protection de matériel électrique présentant des parties actives nues sous tension ; Faire intervenir un électricien qualifié afin de remplacer les matériels présentant des parties actives nues sous tension

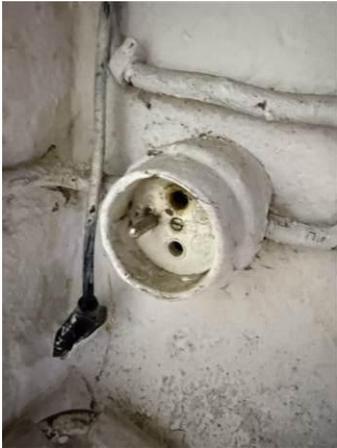
Photo PhEle008

Libellé de l'anomalie : B4.3 h Des conducteurs ou des appareillages présentent des traces d'échauffement.

Remarques : Présence d'appareillage présentant des traces d'échauffement ; Faire intervenir un électricien qualifié afin de remplacer les appareils présentant des traces d'échauffement

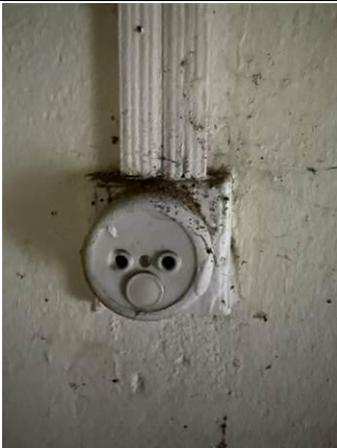
Photo PhEle009

Libellé de l'anomalie : B8.3 a L'installation comporte au moins un matériel électrique vétuste.

Remarques : Présence de matériel électrique vétuste (douilles, interrupteurs, socles de prise...) ; Faire intervenir un électricien qualifié afin de remplacer les matériels électriques vétustes

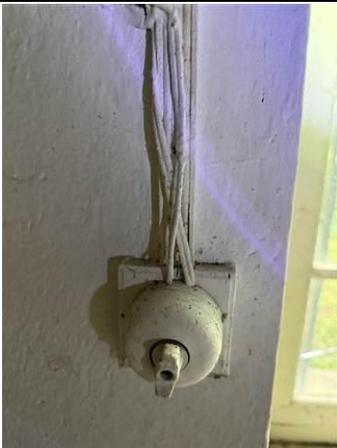
Photo PhEle010

Libellé de l'anomalie : B8.3 d L'installation comporte au moins un conducteur actif dont le diamètre est inférieur à 12/10 mm (1,13 mm²).

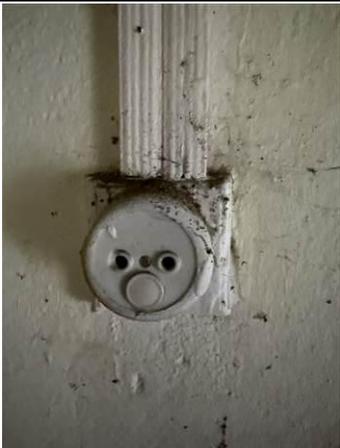
<p>Photo PhEle011 Libellé de l'anomalie : B3.3.6 a1 Au moins un socle de prise de courant ne comporte pas de broche de terre. Remarques : Présence de circuits électriques non équipés de conducteurs de protection ; Faire intervenir un électricien qualifié afin d'installer des conducteurs de protection sur les circuits qui n'en sont pas équipés</p>

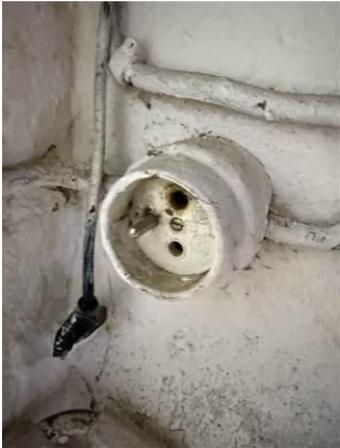
<p>Photo PhEle012 Libellé de l'information complémentaire : B11 b2 Au moins un socle de prise de courant n'est pas de type à obturateur Remarques : Présence de socles de prises non équipés d'obturateur ; Faire intervenir un électricien qualifié afin de remplacer les socles de prises non équipés d'obturateur par des socles de prises à obturateur</p>

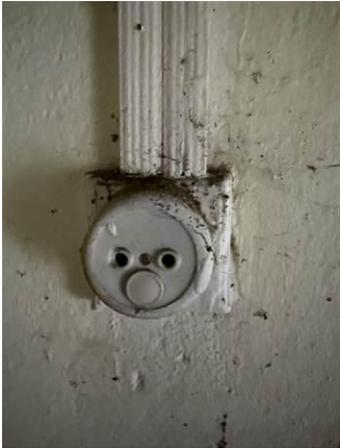
<p>Photo PhEle013 Libellé de l'information complémentaire : B11 c2 Au moins un socle de prise de courant ne possède pas un puits de 15 mm.</p>

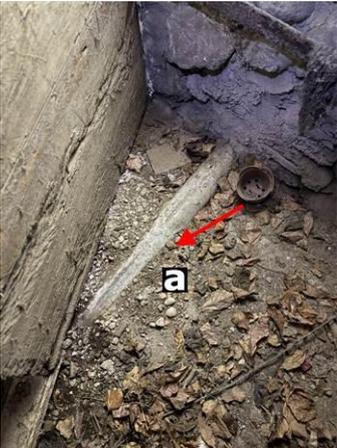
Localisation	Identifiant + Description	Conclusion (justification)	Etat de conservation** et préconisations*	Photo
Grange 2	<p>Identifiant: M001 Description: Conduit en fibres-ciment Composant de la construction: 6 - Conduits et accessoires intérieurs - Conduits de fluides (air, eau, vapeur, fumée, échappement, autres fluides) Partie à sonder: Conduit en fibres-ciment Liste selon annexe.13-9 du CSP: B Localisation sur croquis: M001</p>	Présence d'amiante (sur jugement de l'opérateur)	<p>Matériau dégradé (étendue généralisée)</p> <p>Résultat AC2**</p> <p>Préconisation : Il est recommandé de réaliser une action corrective de second niveau.</p>	
Grange	<p>Identifiant: M002 Description: Conduit en fibres-ciment Composant de la construction: 6 - Conduits et accessoires intérieurs - Conduits de fluides (air, eau, vapeur, fumée, échappement, autres fluides) Partie à sonder: Conduit en fibres-ciment Liste selon annexe.13-9 du CSP: B Localisation sur croquis: M002</p>	Présence d'amiante (sur jugement de l'opérateur)	<p>Matériau dégradé (étendue ponctuelle)</p> <p>Résultat AC1**</p> <p>Préconisation : Il est recommandé de réaliser une action corrective de premier niveau.</p>

<p>Photo n° PhA001 Localisation : Grange 2 Ouvrage : 6 - Conduits et accessoires intérieurs - Conduits de fluides (air, eau, vapeur, fumée, échappement, autres fluides) Partie d'ouvrage : Conduit en fibres-ciment Description : Conduit en fibres-ciment Localisation sur croquis : M001</p>

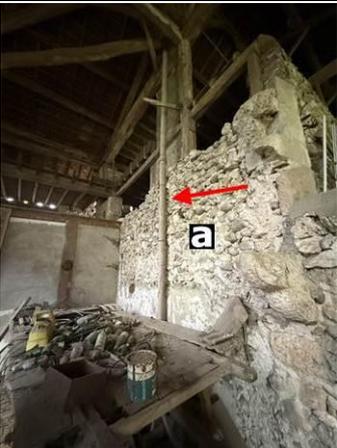
<p>Photo n° PhA002 Localisation : Grange Ouvrage : 6 - Conduits et accessoires intérieurs - Conduits de fluides (air, eau, vapeur, fumée, échappement, autres fluides) Partie d'ouvrage : Conduit en fibres-ciment Description : Conduit en fibres-ciment Localisation sur croquis : M002</p>

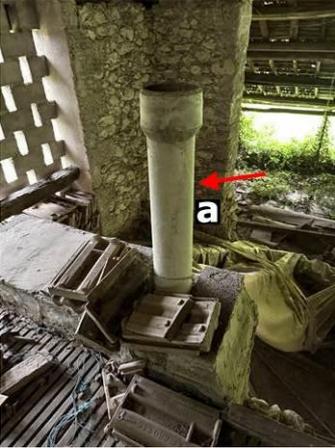
<p>Identifiant: M003 Description: Conduit en fibres-ciment Composant de la construction: 6 - Conduits et accessoires intérieurs - Conduits de fluides (air, eau, vapeur, fumée, échappement, autres fluides) Partie à sonder: Conduit en fibres-ciment Liste selon annexe.13-9 du CSP: B Localisation sur croquis: M003</p>	Présence d'amiante (sur jugement de l'opérateur)	<p>Matériau dégradé (étendue ponctuelle)</p> <p>Résultat AC1**</p> <p>Préconisation : Il est recommandé de réaliser une action corrective de premier niveau.</p>	
Rez de chaussée - Cave 2	<p>Identifiant: M004 Description: Conduit en fibres-ciment Composant de la construction: 6 - Conduits et accessoires intérieurs - Conduits de fluides (air, eau, vapeur, fumée, échappement, autres fluides) Partie à sonder: Conduit en fibres-ciment Liste selon annexe.13-9 du CSP: B Localisation sur croquis: M004</p>	Présence d'amiante (sur jugement de l'opérateur)	<p>Matériau dégradé (étendue ponctuelle)</p> <p>Résultat AC1**</p> <p>Préconisation : Il est recommandé de réaliser une action corrective de premier niveau.</p>

<p>Photo n° PhA003 Localisation : Grange Ouvrage : 6 - Conduits et accessoires intérieurs - Conduits de fluides (air, eau, vapeur, fumée, échappement, autres fluides) Partie d'ouvrage : Conduit en fibres-ciment Description : Conduit en fibres-ciment Localisation sur croquis : M003</p>

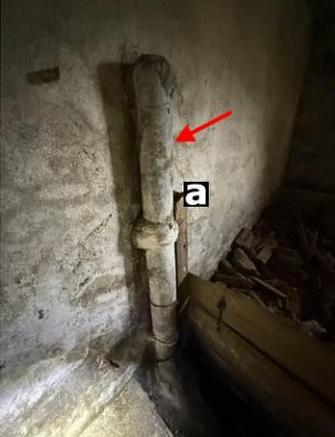
<p>Photo n° PhA004 Localisation : Rez de chaussée - Cave 2 Ouvrage : 6 - Conduits et accessoires intérieurs - Conduits de fluides (air, eau, vapeur, fumée, échappement, autres fluides) Partie d'ouvrage : Conduit en fibres-ciment Description : Conduit en fibres-ciment Localisation sur croquis : M004</p>
