## C2BDIAGNOSTICS

Adresse : ..... **78 RUE DE LA BOURGEAT**

Commune : ..... **38140 RIVES**

Périmètre de repérage : ... **MAISON**

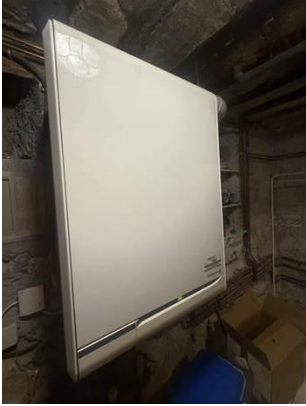
<p>Photo n° PhGaz001 Localisation : Rez de chaussée - Chaufferie Chaudière DE DIETRICH (Type : Etanche)</p>

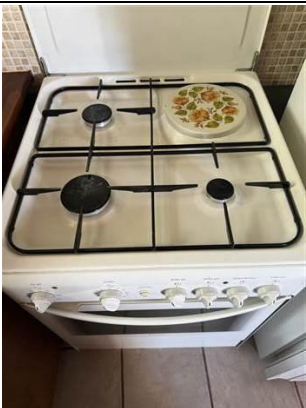
<p>Photo n° PhGaz002 Localisation : Rez de chaussée - Chaufferie Cuisinière ARISTON (Type : Non raccordé)</p>

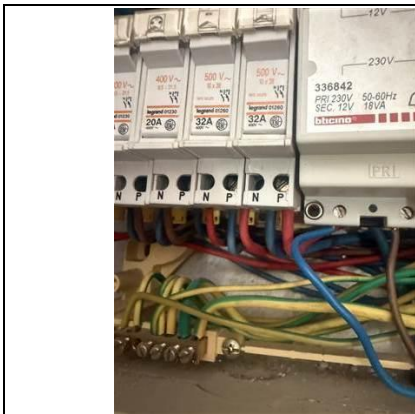
Photo PhEle001  
 Libellé de l'anomalie : B4.3 e Le courant assigné (calibre) de la protection contre les surcharges et courts-circuits d'au moins un circuit n'est pas adapté à la section des conducteurs correspondants.  
 Remarques : Présence de protections contre les surintensités inadaptées à la section des conducteurs ; Faire intervenir un électricien qualifié afin d'installer des protections contre les surintensités adaptés aux sections des conducteurs

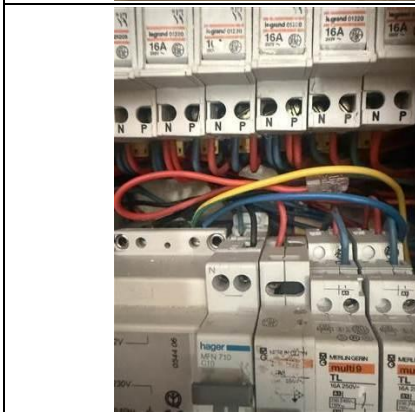
Photo PhEle002  
 Libellé de l'anomalie : B4.3 f3 A l'intérieur du tableau, la section d'au moins un conducteur alimentant les dispositifs de protection n'est pas adaptée au courant de réglage du disjoncteur de branchement.  
 Remarques : La section des conducteurs de pontage n'est pas en adéquation avec le courant de réglage du disjoncteur de branchement

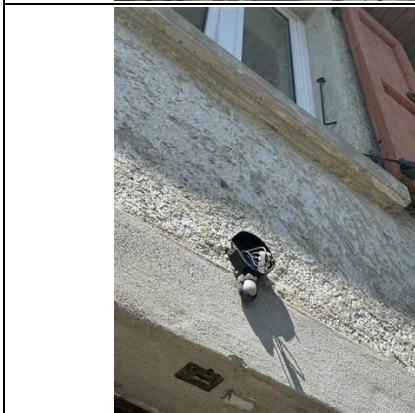
Photo PhEle003  
 Libellé de l'anomalie : B7.3 a L'Enveloppe d'au moins un matériel est manquante ou détériorée.  
 Remarques : Présence de matériel électrique en place dont l'enveloppe présente des détériorations ; Faire intervenir un électricien qualifié afin de remplacer les matériels présentant des détériorations

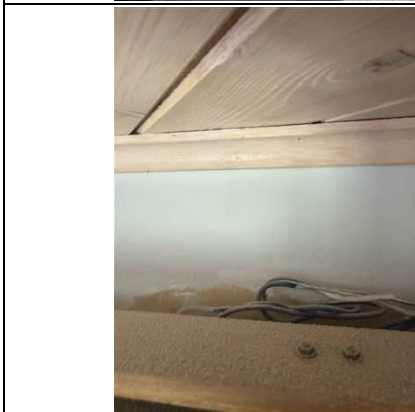
Photo PhEle004  
 Libellé de l'anomalie : B8.3 e Au moins un conducteur isolé n'est pas placé sur toute sa longueur dans un conduit, une goulotte ou une plinthe ou une huisserie, en matière isolante ou métallique, jusqu'à sa pénétration dans le matériel électrique qu'il alimente.  
 Remarques : Présence de conducteurs électriques non protégés mécaniquement ; Faire intervenir un électricien qualifié afin d'installer des protections mécanique sur les conducteurs non protégés

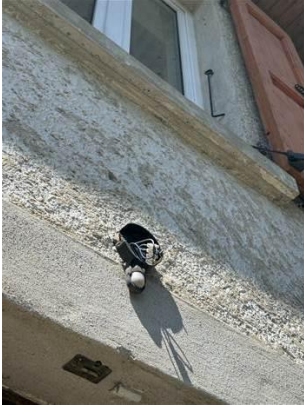
<p>Photo PhEle005                  Libellé de l'anomalie : B7.3 d L'installation électrique comporte au moins une connexion avec une partie active nue sous tension accessible.                  Remarques : Présence de connexion de matériel électrique présentant des parties actives nues sous tension ; Faire intervenir un électricien qualifié afin de remplacer les matériels présentant des parties actives nues sous tension</p>

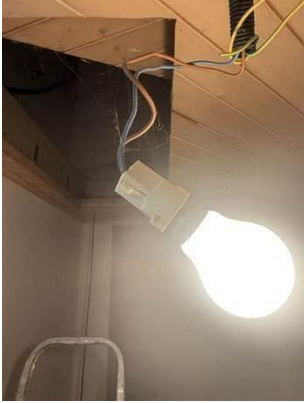
<p>Photo PhEle006                  Libellé de l'anomalie : B8.3 a L'installation comporte au moins un matériel électrique vétuste.                  Remarques : Présence de matériel électrique vétuste (douilles, interrupteurs, socles de prise...) ; Faire intervenir un électricien qualifié afin de remplacer les matériels électriques vétustes</p>

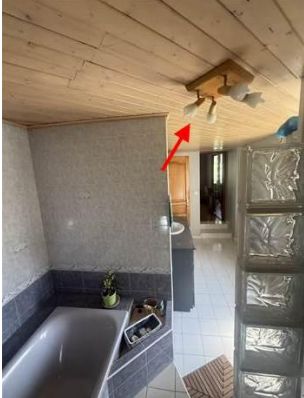
<p>Photo PhEle007                  Libellé de l'anomalie : B6.3.1 a Local contenant une baignoire ou une douche : l'installation électrique ne répond pas aux prescriptions particulières appliquées à ce local (adéquation entre l'emplacement où est installé le matériel électrique et les caractéristiques de ce dernier - respect des règles de protection contre les chocs électriques liées aux zones).                  Remarques : Présence de matériel électrique inadapté placé en zone 2 d'un local contenant une douche ou une baignoire ; Faire intervenir un électricien qualifié afin de supprimer le matériel électrique inadapté ou le remplacer par du matériel adapté</p>

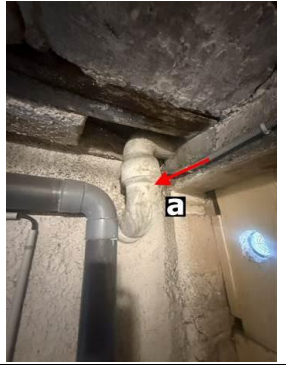
Localisation	Identifiant + Description	Conclusion (justification)	Etat de conservation** et préconisations*	Photo
Rez de chaussée - Chaufferie	<p><u>Identifiant:</u> M001  <u>Description:</u> Conduit en fibres-ciment  <u>Composant de la construction:</u> 6 - Conduits et accessoires intérieurs - Conduits de fluides (air, eau, vapeur, fumée, échappement, autres fluides)  <u>Partie à sonder:</u> Conduit en fibres-ciment  <u>Liste selon annexe.13-9 du CSP:</u> B  <u>Localisation sur croquis:</u> M001</p>	Présence d'amiante (Sur jugement de l'opérateur)	<p>Matériau dégradé (étendue ponctuelle)</p> <p><b>Résultat</b> EP**</p> <p><b>Préconisation :</b> Il est recommandé de réaliser une évaluation périodique.</p>

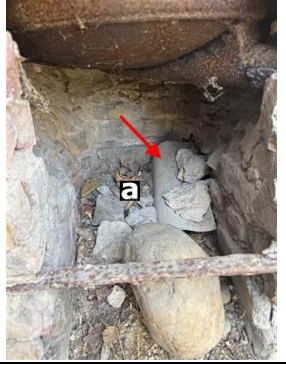
Garage	<p><u>Identifiant:</u> M002  <u>Description:</u> Plaques en fibres-ciment (y compris plaques « sous tuiles »)  <u>Composant de la construction:</u> 1 - Couvertures, Toitures, Terrasses et étanchéités - Plaques ondulées et planes  <u>Partie à sonder:</u> Plaques en fibres-ciment (y compris plaques « sous tuiles »)  <u>Liste selon annexe.13-9 du CSP:</u> B  <u>Localisation sur croquis:</u> M002</p>	Présence d'amiante (Sur jugement de l'opérateur)	<p>Matériau dégradé (étendue généralisée)</p> <p><b>Résultat</b> AC2**</p> <p><b>Préconisation :</b> Il est recommandé de réaliser une action corrective de second niveau.</p>

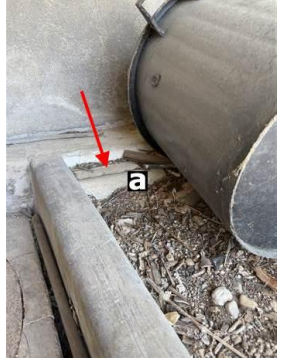
<p><u>Identifiant:</u> M003  <u>Description:</u> Plaques en fibres-ciment (y compris plaques « sous tuiles »)  <u>Composant de la construction:</u> 1 - Couvertures, Toitures, Terrasses et étanchéités - Plaques ondulées et planes  <u>Partie à sonder:</u> Plaques en fibres-ciment (y compris plaques « sous tuiles »)  <u>Liste selon annexe.13-9 du CSP:</u> B  <u>Localisation sur croquis:</u> M003</p>	Présence d'amiante (Sur jugement de l'opérateur)	<p>Matériau dégradé (étendue généralisée)</p> <p><b>Résultat</b> AC2**</p> <p><b>Préconisation :</b> Il est recommandé de réaliser une action corrective de second niveau.</p>

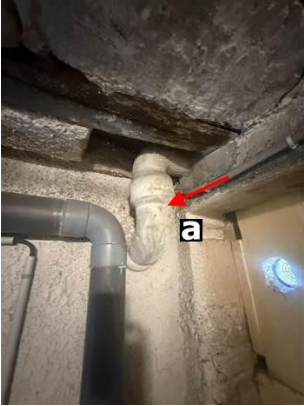
<p>Photo n° PhA001                  Localisation : Rez de chaussée - Chaufferie                  Ouvrage : 6 - Conduits et accessoires intérieurs - Conduits de fluides (air, eau, vapeur, fumée, échappement, autres fluides)                  Partie d'ouvrage : Conduit en fibres-ciment                  Description : Conduit en fibres-ciment                  Localisation sur croquis : M001</p>

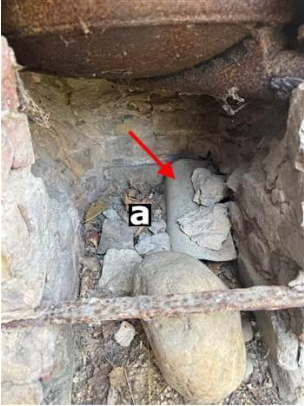
<p>Photo n° PhA002                  Localisation : Garage                  Ouvrage : 1 - Couvertures, Toitures, Terrasses et étanchéités - Plaques ondulées et planes                  Partie d'ouvrage : Plaques en fibres-ciment (y compris plaques « sous tuiles »)                  Description : Plaques en fibres-ciment (y compris plaques « sous tuiles »)                  Localisation sur croquis : M002</p>

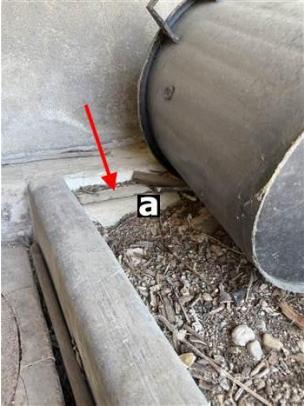
<p>Photo n° PhA003                  Localisation : Garage                  Ouvrage : 1 - Couvertures, Toitures, Terrasses et étanchéités - Plaques ondulées et planes                  Partie d'ouvrage : Plaques en fibres-ciment (y compris plaques « sous tuiles »)                  Description : Plaques en fibres-ciment (y compris plaques « sous tuiles »)                  Localisation sur croquis : M003</p>
