Dossier Technique Immobilier

Numéro de dossier : 2018-02-0232

Date du repérage : 02/02/2018

Rapport de mission de repérage des matériaux et produits contenant de l'amiante pour l'établissement du constat établi à l'occasion de la vente d'un immeuble bâti (listes A et B de l'annexe 13-9 du Code de la Santé publique)

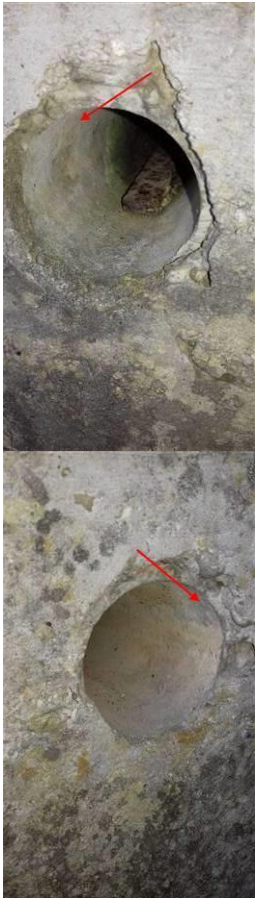
Localisation	Identifiant + Description	Conclusion (justification)	Etat de conservation** et préconisations*	Photo
Facade - Facade	Identifiant: 037 Description: Conduits Liste selon annexe.13-9 du CSP: B	Présence d'amiante (sur jugement de l'opérateur)	Matériau non dégradé Résultat EP** Préconisation : Il est recommandé de réaliser une évaluation périodique.

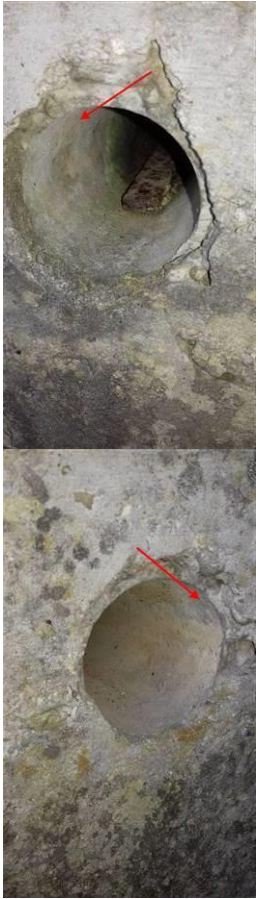
Localisation	Identifiant + Description	Conclusion (justification)	Etat de conservation** et préconisations*	Photo
	Identifiant: 104 Description: Conduits Liste selon annexe.13-9 du CSP: B	Présence d'amiante (sur jugement de l'opérateur)	Matériau non dégradé Résultat EP** Préconisation : Il est recommandé de réaliser une évaluation périodique.

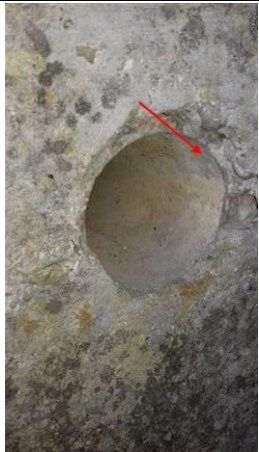
<p>Photo n° A001 Localisation : Facade - Facade Ouvrage : Conduits de fluides (air, eau, autres fluides) Partie d'ouvrage : Conduits Description : Conduits Localisation sur croquis : 001</p>
---	---

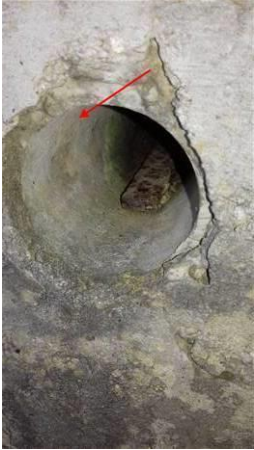
<p>Photo n° A001 Localisation : Facade - Facade Ouvrage : Conduits de fluides (air, eau, autres fluides) Partie d'ouvrage : Conduits Description : Conduits Localisation sur croquis : 001</p>
---	---

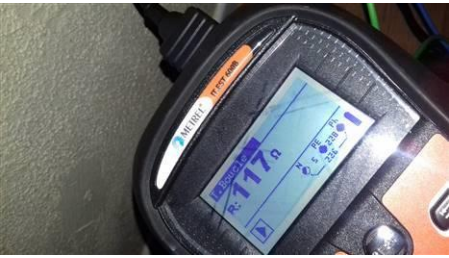
<p>Photo Ele001 Localisation : Général Libellé de l'anomalie : B1.3 i Le dispositif assurant la coupure d'urgence est placé dans une armoire, un tableau, un placard ou une gaine dont la porte est fermée à l'aide d'une clé ou d'un outil. Remarques : L'AGCP (Appareil Général de Commande et de Protection) n'est pas accessible sans l'utilisation d'une clé ou d'un outil ; Faire intervenir un électricien qualifié afin de déplacer l' AGCP ou de le rendre accessible sans outil ou clé (Rez de chaussée - Pièce 1)</p>

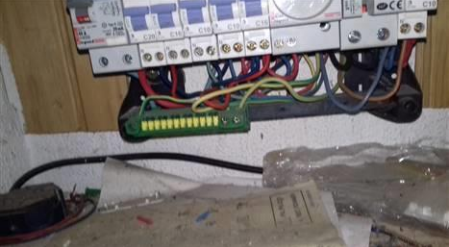
<p>Photo Ele002 Localisation : Général Libellé de l'anomalie : B3.3.1 d La valeur de la résistance de la prise de terre n'est pas adaptée au courant différentiel résiduel (sensibilité) du ou des dispositifs différentiels protégeant l'ensemble de l'installation électrique. Remarques : Valeur de la résistance de la prise de terre inadaptée au(x) dispositif(s) différentiel(s) ; Faire intervenir un électricien qualifié afin d'adapter la prise de terre au(x) dispositif(s) différentiel(s) (Rez de chaussée - Pièce 1)</p>
