Dossier Technique Immobilier

Numéro de dossier : 2018-10-0566

Date du repérage : 18/10/2018

Résumé de l'expertise n° 2018-10-0566

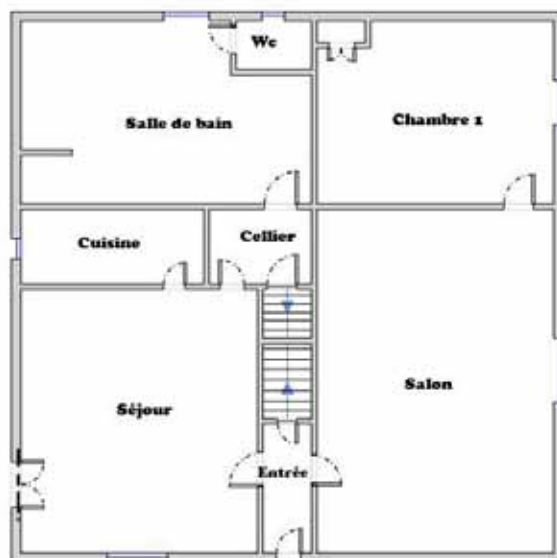
7.1 - Annexe - Schéma de repérage

Planche (croquis) de repérage technique effectué par le cabinet : AtooDiag - SAS Delcampe,
auteur : DELCAMPE Corinne
Dossier n° 2018-10-0566-XXXXXX du 25/10/2018
Adresse du bien : XXXXXXXX

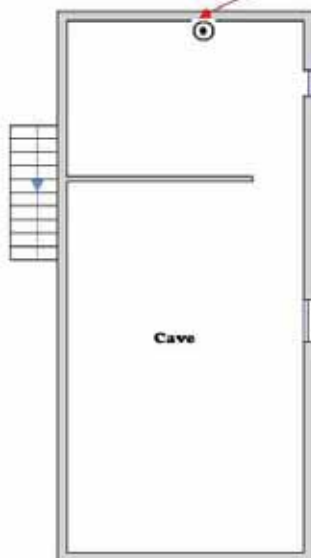
Sous-sol

**ZPSO-001 Conduit amiante ciment**
Présence d'amiante
Score EP

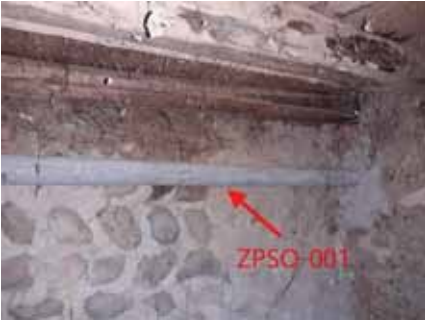
Localisation	Identifiant + Description	Conclusion (justification)	Etat de conservation** et préconisations*	Photo
Sous-Sol - Cave	<u>Identifiant:</u> ZPSO-001 <u>Description:</u> Conduit en amiante ciment <u>Liste selon annexe.13-9 du CSP :</u> B	Présence d'amiante (sur jugement de l'opérateur)	Matériau non dégradé Résultat EP** Préconisation : Il est recommandé de réaliser une évaluation périodique.	
Rez de jardin 2 - Lavoir	<u>Identifiant:</u> ZPSO-003 <u>Description:</u> Conduit en amiante ciment <u>Liste selon annexe.13-9 du CSP :</u> B	Présence d'amiante (sur jugement de l'opérateur)	Matériau non dégradé Résultat EP** Préconisation : Il est recommandé de réaliser une évaluation périodique.	
Façade et Extérieur 2 - Façade et extérieurs	<u>Identifiant:</u> ZPSO-002 <u>Description:</u> Conduit en amiante ciment <u>Liste selon annexe.13-9 du CSP :</u> B	Présence d'amiante (sur jugement de l'opérateur)	Matériau non dégradé Résultat EP** Préconisation : Il est recommandé de réaliser une évaluation périodique.

<p>Photo n° PhA001 Localisation : Sous-Sol - Cave Ouvrage : Conduits de fluides (air, eau, autres fluides) Partie d'ouvrage : Conduits Description : Conduit en amiante ciment Localisation sur croquis : ZPSO-001 Conduit amiante ciment</p>

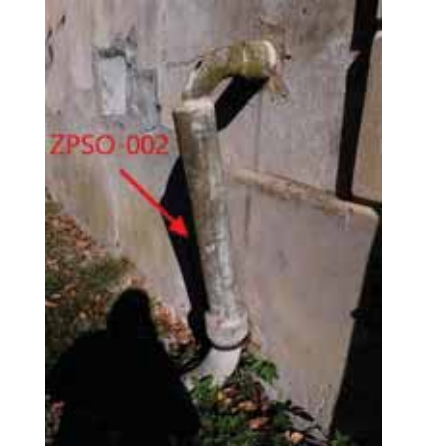
<p>Photo n° PhA002 Localisation : Façade et Extérieur 2 - Façade et extérieurs Ouvrage : Conduits de fluides (air, eau, autres fluides) Partie d'ouvrage : Conduits Description : Conduit en amiante ciment Localisation sur croquis : ZPSO-002 Conduit en amiante ciment</p>

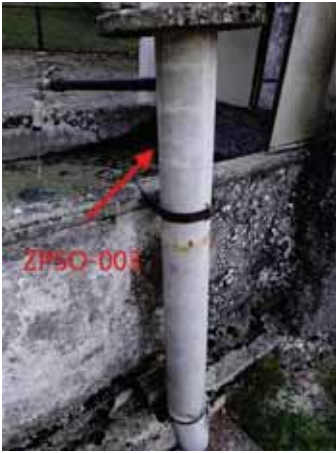
Photo n° PhA003
 Localisation : Rez de jardin 2 - Lavoir
 Ouvrage : Conduits de fluides (air, eau, autres fluides)
 Partie d'ouvrage : Conduits
 Description : Conduit en amiante ciment
 Localisation sur croquis : ZPSO-003 Conduit en amiante ciment

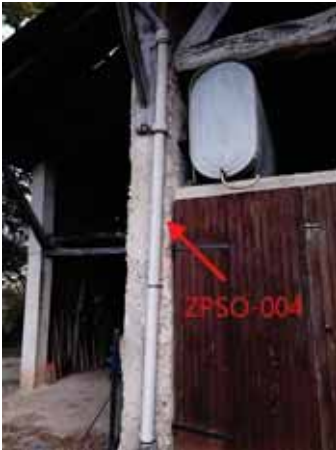
Dépendances 2 - Garage	<u>Identifiant:</u> ZPSO-004 <u>Description:</u> Conduit en amiante ciment <u>Liste selon annexe.13-9 du CSP :</u> B	Présence d'amiante (sur jugement de l'opérateur)	Matériau non dégradé Résultat EP** Préconisation : Il est recommandé de réaliser une évaluation périodique.

Photo n° PhA004
 Localisation : Dépendances 2 - Garage
 Ouvrage : Conduits de fluides (air, eau, autres fluides)
 Partie d'ouvrage : Conduits
 Description : Conduit en amiante ciment
 Localisation sur croquis : ZSO-004 Conduit en amiante ciment

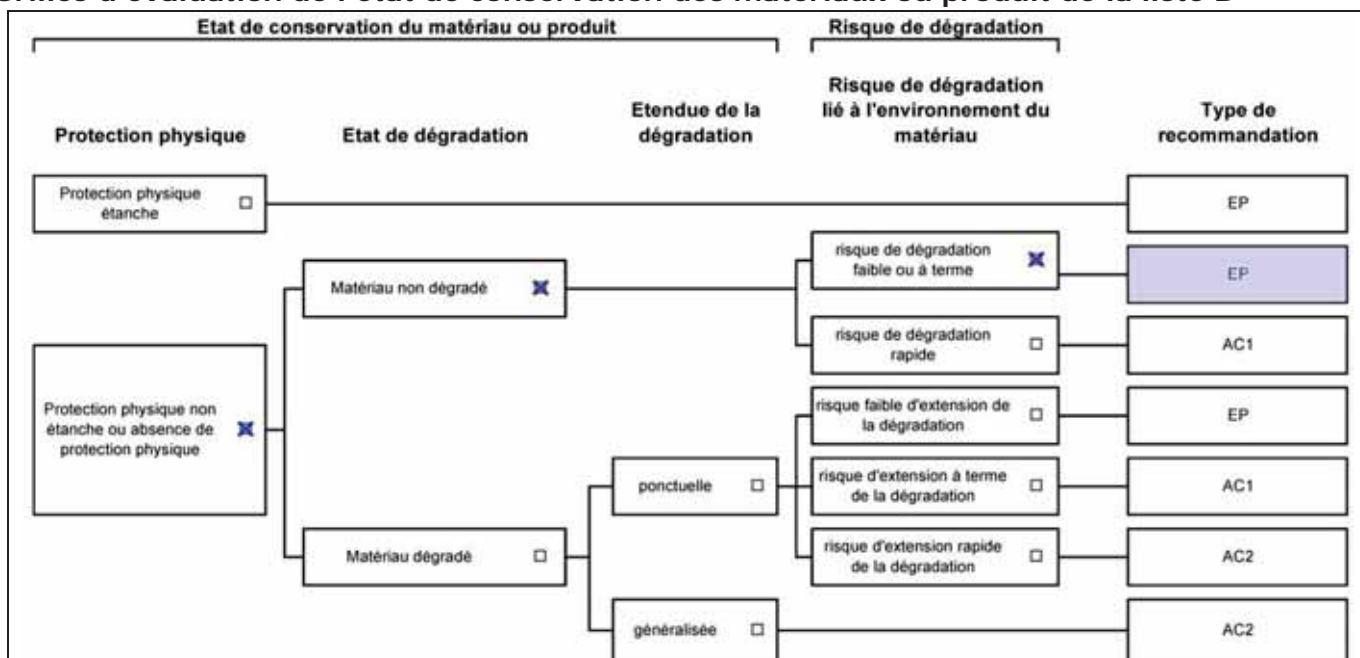
Dossier n° 2018-10-0566-XXXXXX
 Date de l'évaluation : 18/10/2018
 Bâtiment / local ou zone homogène : Sous-Sol - Cave
 Identifiant Matériau : ZPSO-001
 Matériau : Conduit en amiante ciment
 Résultat EP : Il est recommandé de réaliser une évaluation périodique.

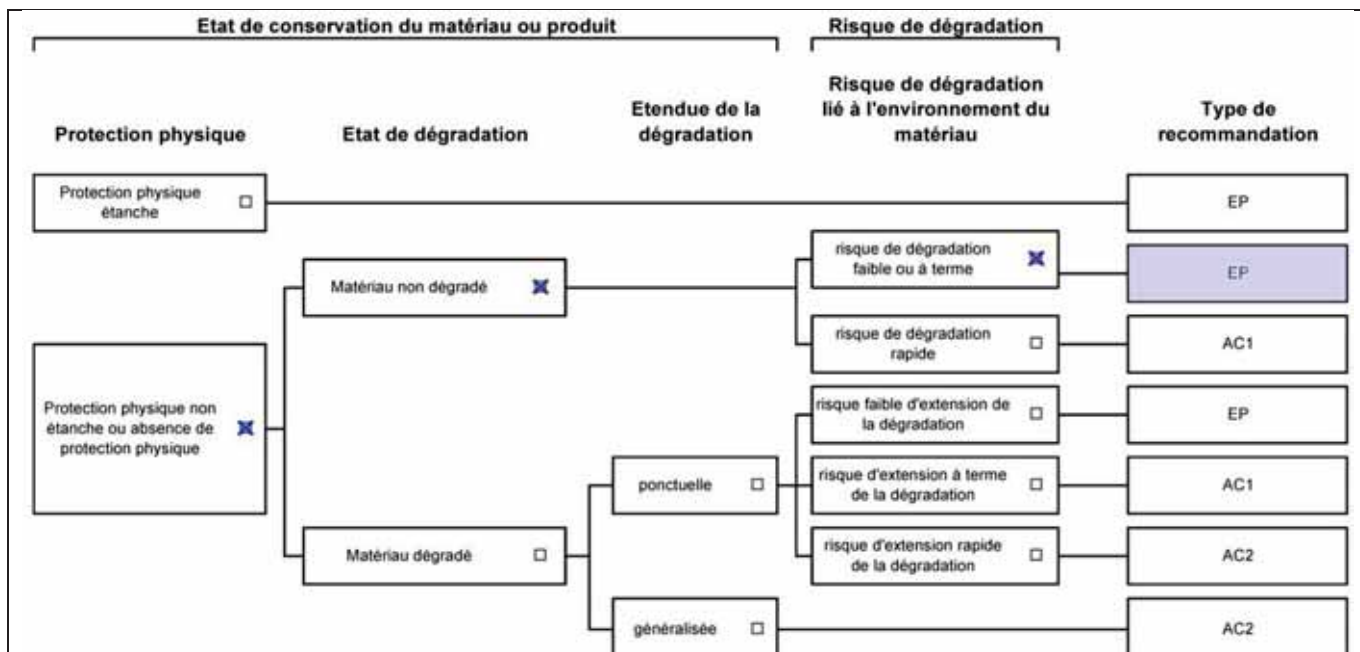
Dossier n° 2018-10-0566-XXXXX
 Date de l'évaluation : 18/10/2018
 Bâtiment / local ou zone homogène : Rez de jardin 2 - Lavoir
 Identifiant Matériau : ZPSO-003
 Matériau : Conduit en amiante ciment
 Résultat EP : Il est recommandé de réaliser une évaluation périodique.

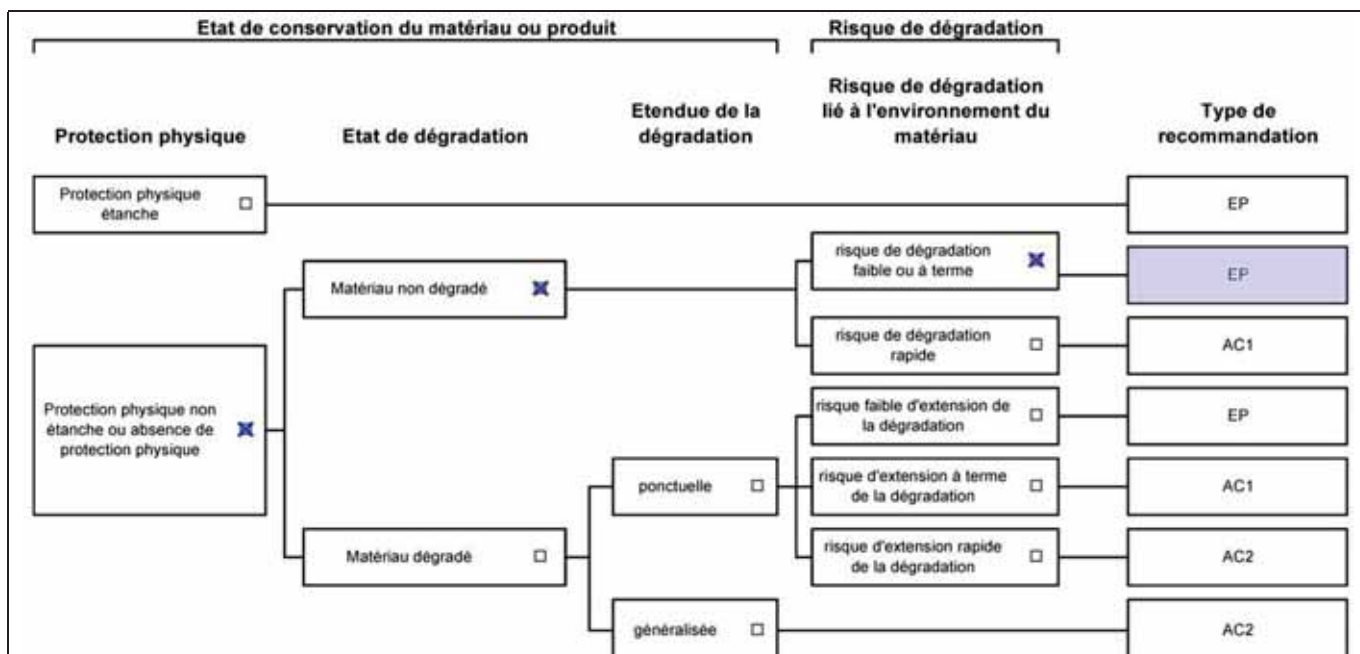
Dossier n° 2018-10-0566-XXXXXXX
 Date de l'évaluation : 18/10/2018
 Bâtiment / local ou zone homogène : Façade et Extérieur 2 - Façade et extérieurs
 Identifiant Matériau : ZPSO-002
 Matériau : Conduit en amiante ciment
 Résultat EP : Il est recommandé de réaliser une évaluation périodique.

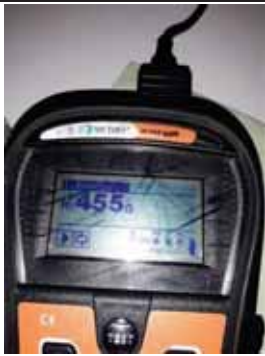
N° Article (1)	Libellé et localisation (*) des anomalies	N° Article (2)	Libellé des mesures compensatoires (3) correctement mises en œuvre	Photos
B2.3.1 h	Au moins un dispositif de protection différentielle ne fonctionne pas pour son seuil de déclenchement. Remarques : Le seuil de déclenchement du dispositif différentiel de protection (DDR) est supérieur au courant différentiel assigné (sensibilité) de ce dernier ; Faire intervenir un électricien qualifié afin de réparer ou de remplacer le DDR (Rez de chaussée - Séjour)			
B3.3.1 d	La valeur de la résistance de la prise de terre n'est pas adaptée au courant différentiel résiduel (sensibilité) du ou des dispositifs différentiels protégeant l'ensemble de l'installation électrique. Remarques : Valeur de la résistance de la prise de terre inadaptée au(x) dispositif(s) différentiel(s) ; Faire intervenir un électricien qualifié afin d'adapter la prise de terre au(x) dispositif(s) différentiel(s) (Rez de chaussée - Cuisine)

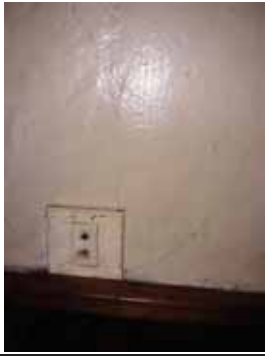
B3.3.4 a	La connexion à la liaison équipotentielle principale d'au moins une canalisation métallique de gaz, d'eau, de chauffage central de conditionnement d'air, ou d'un élément conducteur de la structure porteuse du bâtiment n'est pas assurée (résistance de continuité > 2 ohms). Remarques : Absence de LEP (Liaison Equipotentielle Principale) ; Faire intervenir un électricien qualifié afin d'installer une LEP			
B3.3.6 a1	Au moins un socle de prise de courant ne comporte pas de broche de terre.

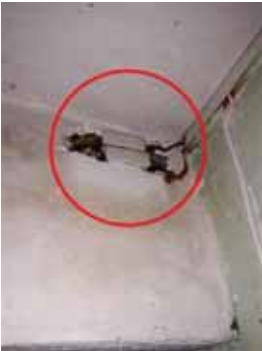
B3.3.10 a	Au moins un socle de prise de courant placé à l'extérieur n'est pas protégé par un dispositif différentiel à haute sensibilité ≤ 30 mA.			
B4.3 b	Le type d'au moins un fusible ou un disjoncteur n'est plus autorisé (fusible à tabatière, à broches rechargeables, coupe-circuit à fusible de type industriel, disjoncteur réglable en courant protégeant des circuits terminaux). Remarques : Présence de fusible(s) de type à broche(s) rechargeable(s) ; Faire intervenir un électricien qualifié afin de remplacer le(s) fusible(s) de type à broche(s) rechargeable(s) par des protections autorisées (Rez de chaussée - Entrée 1er étage - Dégagement)

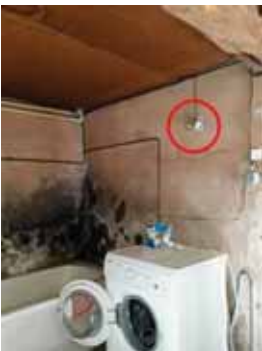
B6.3.1 a	Local contenant une baignoire ou une douche : l'installation électrique ne répond pas aux prescriptions particulières appliquées à ce local (adéquation entre l'emplacement où est installé le matériel électrique et les caractéristiques de ce dernier – respect des règles de protection contre les chocs électriques liées aux zones). Remarques : Présence de matériel électrique inadapté placé en zone 2 d'un local contenant une douche ou une baignoire ; Faire intervenir un électricien qualifié afin de supprimer le matériel électrique inadapté ou le remplacer par du matériel adapté (Rez de chaussée - Salle de bain)

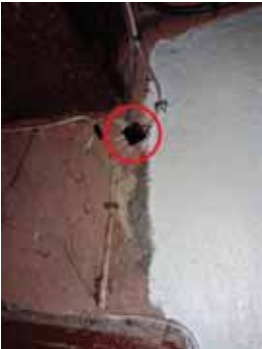
N° Article (1)	Libellé et localisation (*) des anomalies	N° Article (2)	Libellé des mesures compensatoires (3) correctement mises en œuvre	Photos
B7.3 d	L'installation électrique comporte au moins une connexion avec une partie active nue sous tension accessible. Remarques : Présence de connexion de matériel électrique présentant des parties actives nues sous tension ; Faire intervenir un électricien qualifié afin de remplacer les matériels présentant des parties actives nues sous tension (Rez de chaussée - Cellier, Rez de chaussée - Salle de bain, 1er étage - Dégagement, 1er étage - Chambre 2)

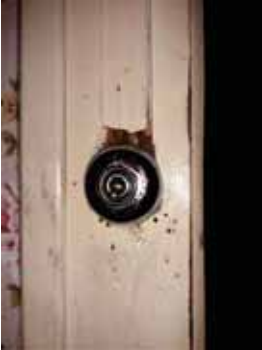
B8.3 a	L'installation comporte au moins un matériel électrique vétuste. Remarques : Présence de matériel électrique vétuste (douilles, interrupteurs, socles de prise...) Interrupteur Tumbler, socle lampe en porcelaine, poire de lit... ; Faire intervenir un électricien qualifié afin de remplacer les matériels électriques vétustes (Rez de chaussée - Séjour, 1er étage - Chambre 5)

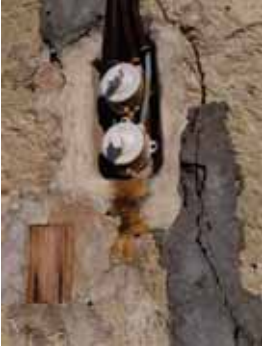
B8.3 b	L'installation comporte au moins un matériel électrique inadapté à l'usage. Remarques : Présence de matériel électrique inadapté à l'usage ; Faire intervenir un électricien qualifié afin de remplacer les matériels inadaptés par du matériel autorisé (Façade grange 1)

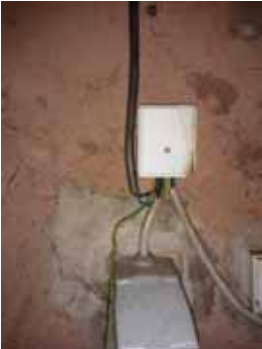
B8.3 d	L'installation comporte au moins un conducteur actif dont le diamètre est inférieur à 12/10 mm (1,13 mm ²). Remarques : (1er étage - Chambre 2, 1er étage - Chambre 3, 1er étage - Chambre 4)			
B8.3 e	Au moins un conducteur isolé n'est pas placé sur toute sa longueur dans un conduit, une goulotte ou une plinthe ou une huisserie, en matière isolante ou métallique, jusqu'à sa pénétration dans le matériel électrique qu'il alimente. Remarques : Présence de conducteurs électriques non protégés mécaniquement ; Faire intervenir un électricien qualifié afin d'installer des protections mécanique sur les conducteurs non protégés (Rez de chaussée - Salle de bain)
