Dossier Technique Immobilier

Numéro de dossier : 2018-10-0584

Rapport de mission de repérage des matériaux et produits contenant de l'amiante pour l'établissement du constat établi à l'occasion de la vente d'un immeuble bâti (Listes A et B de l'annexe 13-9 du Code de la Santé publique)

Numéro de dossier : 2018-10-0584
Date du repérage : 30/10/2018

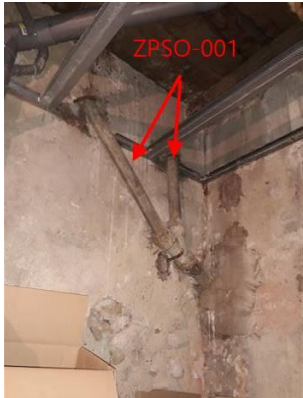
Localisation	Identifiant + Description	Conclusion (justification)	Etat de conservation** et préconisations*	Photo
Rez de chaussée - Remise	<u>Identifiant:</u> ZPSO-001 <u>Description:</u> Conduit en fibro-ciment <u>Liste selon annexe.13-9 du CSP :</u> B	Présence d'amiante (sur jugement de l'opérateur)	Matériau non dégradé Résultat EP** Préconisation : Il est recommandé de réaliser une évaluation périodique.

* Un détail des conséquences réglementaires et recommandations est fournis en annexe 7.4 de ce présent rapport
** détails fournis en annexe 7.3 de ce présent rapport

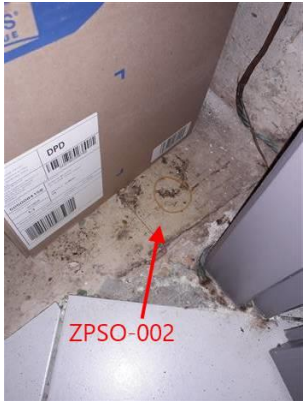
Localisation	Identifiant + Description	Justification	Etat de conservation et préconisations	Photo
Rez de chaussée - Cellier	Identifiant: ZPSO-002 Description: Sol - béton et dalles de sol plastiques	Refus d'analyse	Matériau dégradé (étendue ponctuelle) Résultat EP** Préconisation : Il est recommandé de réaliser une évaluation périodique.

* Un détail des conséquences réglementaires et recommandations est fourni en annexe 7.4 de ce présent rapport

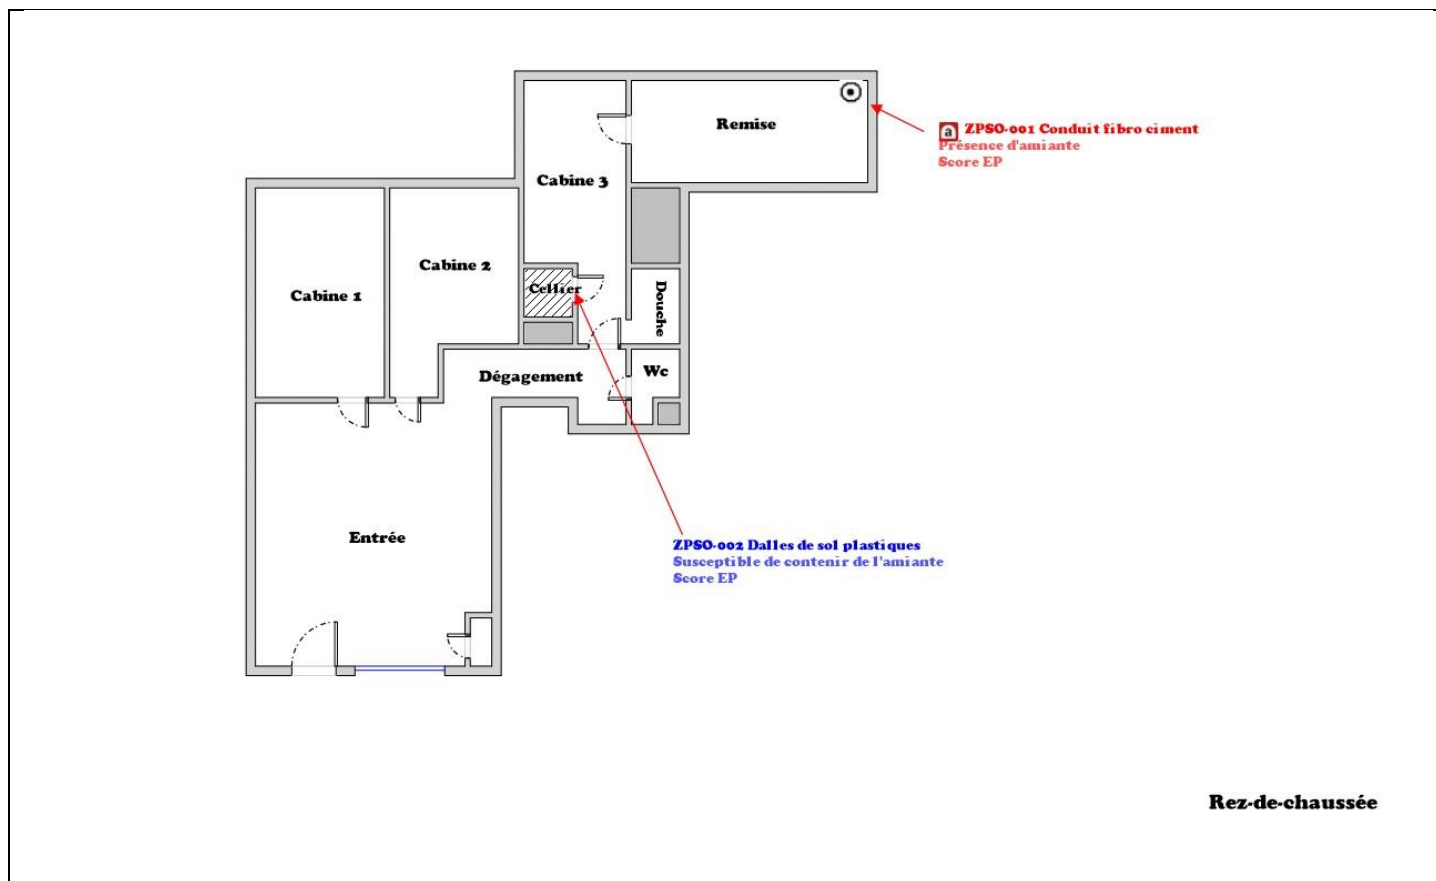
7.1 - Annexe - Schéma de repérage

Planche (croquis) de repérage technique effectué par le cabinet : AtooDiag - SAS Delcampe,
auteur : DELCAMPE Corinne
Dossier n° 2018-10-0584-XXXX du 30/10/2018
Adresse du bien : XXXXXXXXX

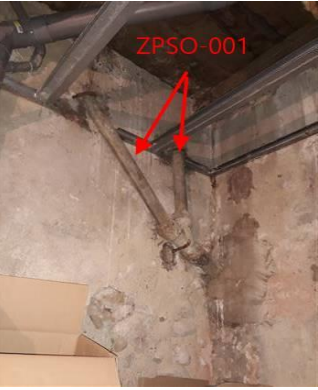
<p>Photo n° PhA001 Localisation : Rez de chaussée - Remise Ouvrage : Conduits de fluides (air, eau, autres fluides) Partie d'ouvrage : Conduits Description : Conduit en fibro-ciment Localisation sur croquis : ZPSO-001 Conduit fibro ciment</p>

- des matériaux et produits contenant de l'amiante sur jugement de l'opérateur :
Conduit en fibro-ciment (Rez de chaussée - Remise) pour lequel il est recommandé de réaliser une évaluation périodique.*

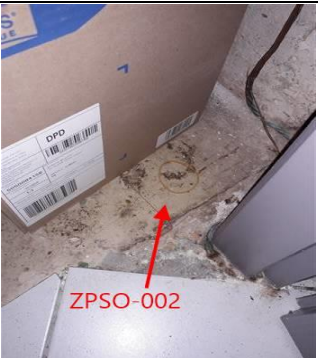
<p>Photo n° PhA002 Localisation : Rez de chaussée - Cellier Ouvrage : Substrats et revêtements Partie d'ouvrage : Parties accessibles Description : Sol - béton et dalles de sol plastiques Localisation sur croquis : ZPSO-002 Dalles de sol plastiques</p>

- des matériaux et produits pour lesquels des sondages et/ou prélèvements doivent être effectués :
Sol - béton et dalles de sol plastiques (Rez de chaussée - Cellier / Refus d'analyse)
