Dossier Technique Immobilier

Numéro de dossier : 2019-01-0652

Résumé de l'expertise n° 2019-01-0652

Diagnostic de performance énergétique – logement (6.1)

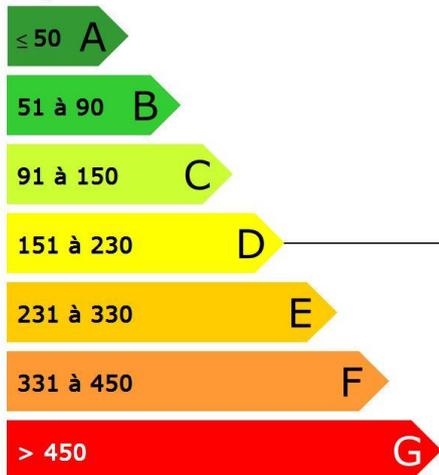
Consommation conventionnelle : 176 kWh_{EP}/m².an
sur la base d'estimations à l'immeuble / au logement

176
kWh_{EP}/m².an

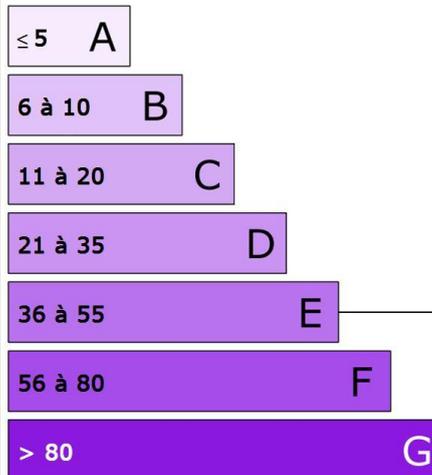
Estimation des émissions : 41 kg_{éqCO2}/m².an

41
kg_{eqCO₂}/m².an

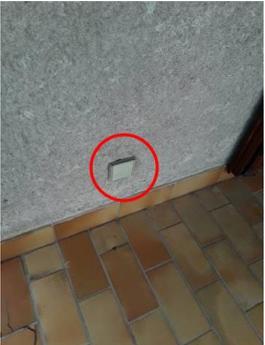
B7.3 a	<p>L'Enveloppe d'au moins un matériel est manquante ou détériorée. Remarques : Color [Red]</p>

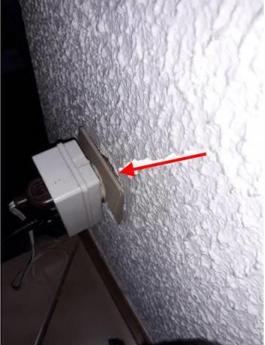
B7.3 d	<p>L'installation électrique comporte au moins une connexion avec une partie active nue sous tension accessible. Remarques : Présence de connexion de matériel électrique présentant des parties actives nues sous tension ; Faire intervenir un électricien qualifié afin de remplacer les matériels présentant des parties actives nues sous tension (1er étage - Wc)</p>

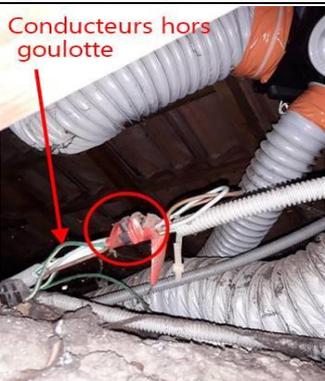
<p>Conducteurs hors goulotte</p>	<p>Photo PhEle003 Libellé de l'anomalie : B8.3 e Au moins un conducteur isolé n'est pas placé sur toute sa longueur dans un conduit, une goulotte ou une plinthe ou une huisserie, en matière isolante ou métallique, jusqu'à sa pénétration dans le matériel électrique qu'il alimente. Remarques : Présence de conducteurs électriques non protégés mécaniquement ; Faire intervenir un électricien qualifié afin d'installer des protections mécanique sur les conducteurs non protégés (Combles - Combles)</p>

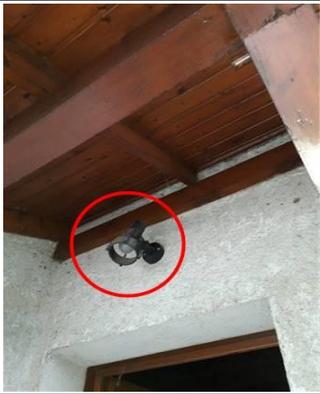
<p>Photo PhEle004 Libellé de l'anomalie : B8.3 b L'installation comporte au moins un matériel électrique inadapté à l'usage. Remarques : Présence de matériel électrique inadapté à l'usage : absence de protection IP sur luminaire extérieur ; Faire intervenir un électricien qualifié afin de remplacer les matériels inadaptés par du matériel autorisé (Combles - Façade et extérieurs)</p>

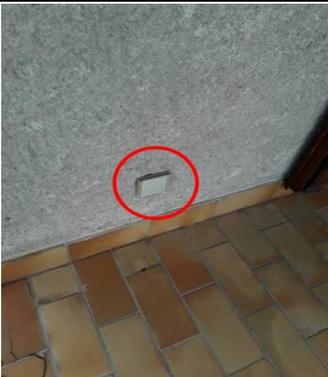
<p>Photo PhEle005 Libellé de l'anomalie : B3.3.10 a Au moins un socle de prise de courant placé à l'extérieur n'est pas protégé par un dispositif différentiel à haute sensibilité ≤ 30 mA. Remarques : (Combles - Façade et extérieurs)</p>
