## Dossier Technique Immobilier

Numéro de dossier : 2019-07-0883

Date du repérage : 03/07/2019

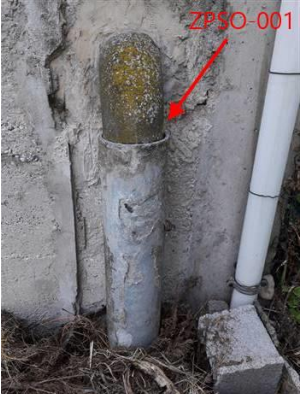
Localisation	Identifiant + Description	Conclusion (justification)	Etat de conservation** et préconisations*	Photo
Façade et Extérieur - Façade et extérieurs	<p>Identifiant: ZPSO-001                      Description: Conduit en fibres-ciment                      Liste selon annexe.13-9 du CSP : B</p>	Présence d'amiante (sur jugement de l'opérateur)	<p>Matériau dégradé (étendue ponctuelle)</p> <p><b>Résultat</b> EP**</p> <p><b>Préconisation :</b> Il est recommandé de réaliser une évaluation périodique.</p>

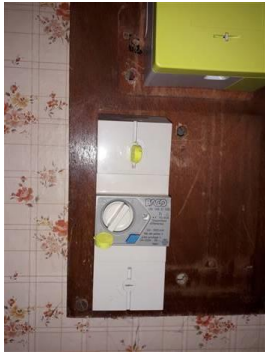
N° Article (1)	Libellé et localisation (*) des anomalies	N° Article (2)	Libellé des mesures compensatoires (3) correctement mises en œuvre	Photos
B2.3.1 h	Au moins un dispositif de protection différentielle ne fonctionne pas pour son seuil de déclenchement. Remarques : Le seuil de déclenchement du dispositif différentiel de protection (DDR) est supérieur au courant différentiel assigné (sensibilité) de ce dernier ; Faire intervenir un électricien qualifié afin de réparer ou de remplacer le DDR (Rez de chaussée - Séjour)

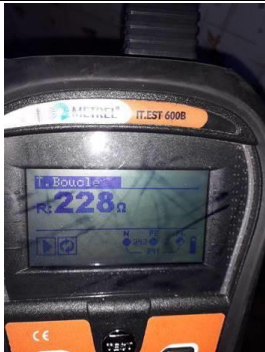
B3.3.1 d	La valeur de la résistance de la prise de terre n'est pas adaptée au courant différentiel résiduel (sensibilité) du ou des dispositifs différentiels protégeant l'ensemble de l'installation électrique. Remarques : Valeur de la résistance de la prise de terre inadaptée au(x) dispositif(s) différentiel(s) ; Faire intervenir un électricien qualifié afin d'adapter la prise de terre au(x) dispositif(s) différentiel(s) (Rez de chaussée - Séjour)

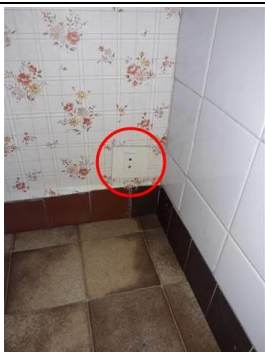
B3.3.4 a	La connexion à la liaison équipotentielle principale d'au moins une canalisation métallique de gaz, d'eau, de chauffage central de conditionnement d'air, ou d'un élément conducteur de la structure porteuse du bâtiment n'est pas assurée (résistance de continuité > 2 ohms). Remarques : Absence de LEP (Liaison Equipotentielle Principale) ; Faire intervenir un électricien qualifié afin d'installer une LEP (Ensemble de l'habitation)			
B3.3.6 a1	Au moins un socle de prise de courant ne comporte pas de broche de terre. Remarques : Présence de circuits électriques non équipés de conducteurs de protection ; Faire intervenir un électricien qualifié afin d'installer des conducteurs de protection sur les circuits qui n'en sont pas équipés (Rez de chaussée - Salon, 1er étage - Chambre 1, 1er étage - Chambre 2, 1er étage - Chambre 3, 1er étage - Bureau, 1er étage - Chambre 4)

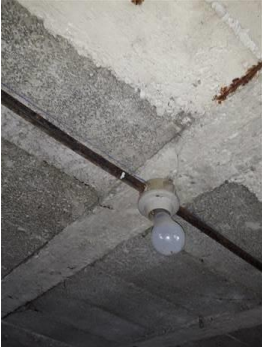
N° Article (1)	Libellé et localisation (*) des anomalies	N° Article (2)	Libellé des mesures compensatoires (3) correctement mises en œuvre	Photos
B3.3.7 a	<p>Au moins un conduit métallique en montage apparent ou encastré, comportant des conducteurs, n'est pas relié à la terre.                      Remarques : Présence de conduits métalliques en montage apparent, contenant des conducteurs, non reliés à la terre ; Faire intervenir un électricien qualifié afin de supprimer les conduits métalliques en montage apparent (Sous-Sol - Cave 2)</p>

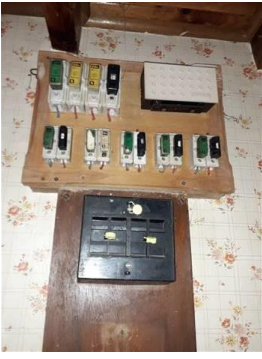
B4.3 b	<p>Le type d'au moins un fusible ou un disjoncteur n'est plus autorisé (fusible à tabatière, à broches rechargeables, coupe-circuit à fusible de type industriel, disjoncteur réglable en courant protégeant des circuits terminaux).                      Remarques : Présence de fusible(s) de type à broche(s) rechargeable(s) ; Faire intervenir un électricien qualifié afin de remplacer le(s) fusible(s) de type à broche(s) rechargeable(s) par des protections autorisées (Rez de chaussée - Séjour)</p>

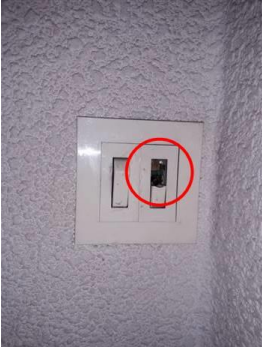
B5.3 a	<p>Locaux contenant une baignoire ou une douche : la continuité électrique de la liaison équipotentielle supplémentaire, reliant les éléments conducteurs et les masses des matériels électriques, n'est pas satisfaisante (résistance supérieure à 2 ohms).                      Remarques : Absence de LES (Liaison Equipotentielle Supplémentaire) ; Faire intervenir un électricien qualifié afin d'installer une LES (Rez de chaussée - Salle de bain)</p>			
B7.3 a	<p>L'Enveloppe d'au moins un matériel est manquante ou détériorée.                      Remarques : Présence de matériel électrique en place dont l'enveloppe présente des détériorations ; Faire intervenir un électricien qualifié afin de remplacer les matériels présentant des détériorations (Rez de chaussée - Entrée, Rez de chaussée - SalonSous-Sol - Cave 1)</p>

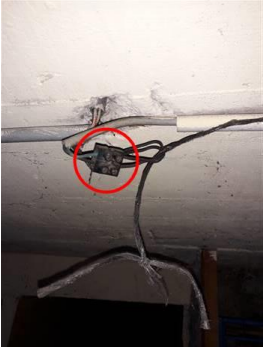
N° Article (1)	Libellé et localisation (*) des anomalies	N° Article (2)	Libellé des mesures compensatoires (3) correctement mises en œuvre	Photos
B7.3 d	<p>L'installation électrique comporte au moins une connexion avec une partie active nue sous tension accessible.</p> <p>Remarques : Présence de connexion de matériel électrique présentant des parties actives nues sous tension ; Faire intervenir un électricien qualifié afin de remplacer les matériels présentant des parties actives nues sous tension (Rez de chaussée - Garage, Sous-Sol - Buanderie)</p>

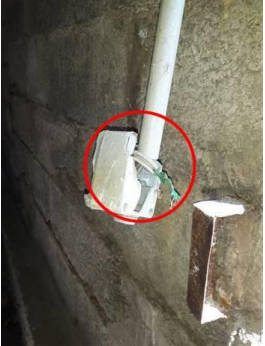
B7.3 e	<p>L'installation électrique comporte au moins un dispositif de protection avec une partie active nue sous tension accessible.</p> <p>Remarques : Présence de dispositif de protection de matériel électrique présentant des parties actives nues sous tension ; Faire intervenir un électricien qualifié afin de remplacer les matériels présentant des parties actives nues sous tension (Sous-Sol - Cave 1)</p>

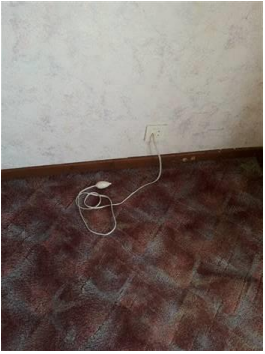
B8.3 a	<p>L'installation comporte au moins un matériel électrique vétuste.</p> <p>Remarques : Présence de matériel électrique vétuste (douilles, interrupteurs, socles de prise...) ; Faire intervenir un électricien qualifié afin de remplacer les matériels électriques vétustes (1er étage - Chambre 3)</p>

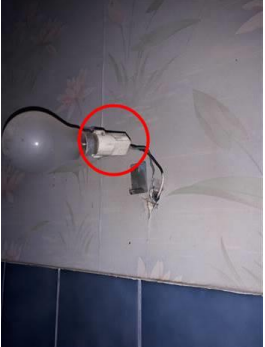
B8.3 b	<p>L'installation comporte au moins un matériel électrique inadapté à l'usage.</p> <p>Remarques : Présence de matériel électrique inadapté à l'usage (absence de protection IP sur luminaire extérieur et présence de douille chantier) ; Faire intervenir un électricien qualifié afin de remplacer les matériels inadaptés par du matériel autorisé (Façade et Extérieur - Façade et extérieurs Rez de chaussée - Salle de bain)</p>

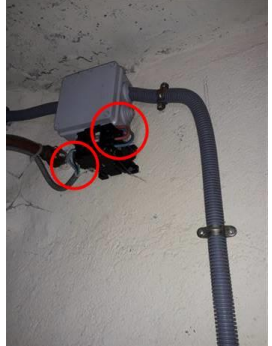
N° Article (1)	Libellé et localisation (*) des anomalies	N° Article (2)	Libellé des mesures compensatoires (3) correctement mises en œuvre	Photos
B8.3 e	Au moins un conducteur isolé n'est pas placé sur toute sa longueur dans un conduit, une goulotte ou une plinthe ou une huisserie, en matière isolante ou métallique, jusqu'à sa pénétration dans le matériel électrique qu'il alimente. Remarques : Présence de conducteurs électriques non protégés mécaniquement ; Faire intervenir un électricien qualifié afin d'installer des protections mécanique sur les conducteurs non protégés (Rez de chaussée - Séjour, Sous-Sol - Buanderie)

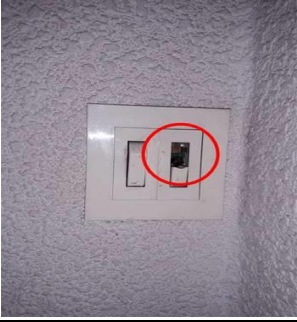
<p>Photo PhEle003</p> <p>Libellé de l'anomalie : B3.3.1 d La valeur de la résistance de la prise de terre n'est pas adaptée au courant différentiel résiduel (sensibilité) du ou des dispositifs différentiels protégeant l'ensemble de l'installation électrique.</p> <p>Remarques : Valeur de la résistance de la prise de terre inadaptée au(x) dispositif(s) différentiel(s) ; Faire intervenir un électricien qualifié afin d'adapter la prise de terre au(x) dispositif(s) différentiel(s) (Rez de chaussée - Séjour)</p>

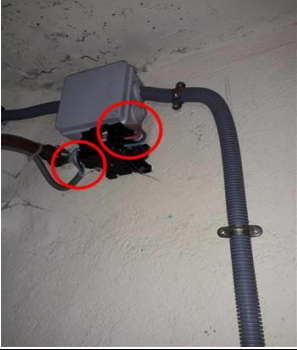
<p>Photo PhEle004                  Libellé de l'anomalie : B7.3 a L'Enveloppe d'au moins un matériel est manquante ou détériorée.                  Remarques : Présence de matériel électrique en place dont l'enveloppe présente des détériorations ; Faire intervenir un électricien qualifié afin de remplacer les matériels présentant des détériorations (Rez de chaussée - Entrée, Rez de chaussée - SalonSous-Sol - Cave 1)</p>

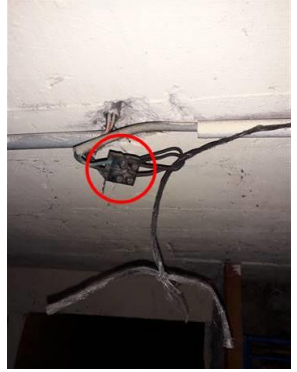
<p>Photo PhEle005                  Libellé de l'anomalie : B8.3 e Au moins un conducteur isolé n'est pas placé sur toute sa longueur dans un conduit, une goulotte ou une plinthe ou une huisserie, en matière isolante ou métallique, jusqu'à sa pénétration dans le matériel électrique qu'il alimente.                  Remarques : Présence de conducteurs électriques non protégés mécaniquement ; Faire intervenir un électricien qualifié afin d'installer des protections mécanique sur les conducteurs non protégés (Rez de chaussée - Séjour, Sous-Sol - Buanderie)</p>

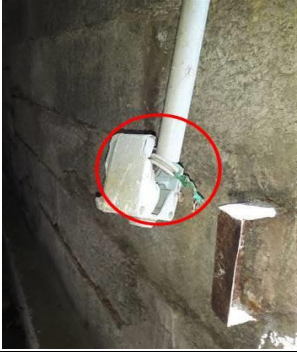
<p>Photo PhEle006                  Libellé de l'anomalie : B7.3 d L'installation électrique comporte au moins une connexion avec une partie active nue sous tension accessible.                  Remarques : Présence de connexion de matériel électrique présentant des parties actives nues sous tension ; Faire intervenir un électricien qualifié afin de remplacer les matériels présentant des parties actives nues sous tension (Rez de chaussée - Garage, Sous-Sol - Buanderie)</p>

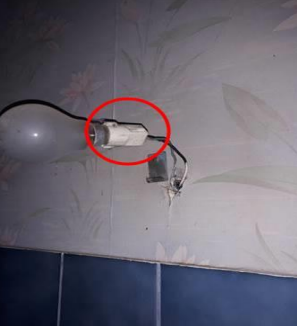
<p>Photo PhEle007                  Libellé de l'anomalie : B7.3 e L'installation électrique comporte au moins un dispositif de protection avec une partie active nue sous tension accessible.                  Remarques : Présence de dispositif de protection de matériel électrique présentant des parties actives nues sous tension ; Faire intervenir un électricien qualifié afin de remplacer les matériels présentant des parties actives nues sous tension (Sous-Sol - Cave 1)</p>

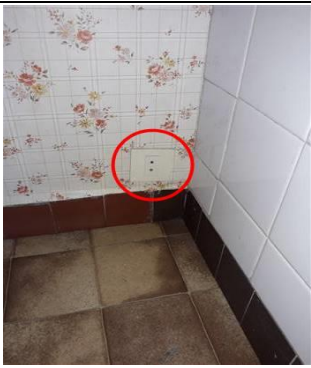
<p>Photo PhEle009 Libellé de l'anomalie : B8.3 a L'installation comporte au moins un matériel électrique vétuste. Remarques : Présence de matériel électrique vétuste (douilles, interrupteurs, socles de prise...) ; Faire intervenir un électricien qualifié afin de remplacer les matériels électriques vétustes (1er étage - Chambre 3)</p>

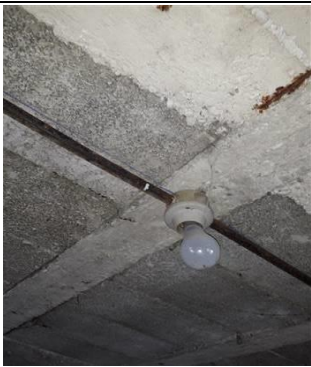
<p>Photo PhEle010 Libellé de l'anomalie : B3.3.6 a1 Au moins un socle de prise de courant ne comporte pas de broche de terre. Remarques : Présence de circuits électriques non équipés de conducteurs de protection ; Faire intervenir un électricien qualifié afin d'installer des conducteurs de protection sur les circuits qui n'en sont pas équipés (Rez de chaussée - Salon, 1er étage - Chambre 1, 1er étage - Chambre 2, 1er étage - Chambre 3, 1er étage - Bureau, 1er étage - Chambre 4)</p>
