Dossier Technique Immobilier

Numéro de dossier : 2019-12-1042
Date du repérage : 05/12/2019

Résumé de l'expertise n° 2019-12-1042

Constat de risque d'exposition au plomb CREP

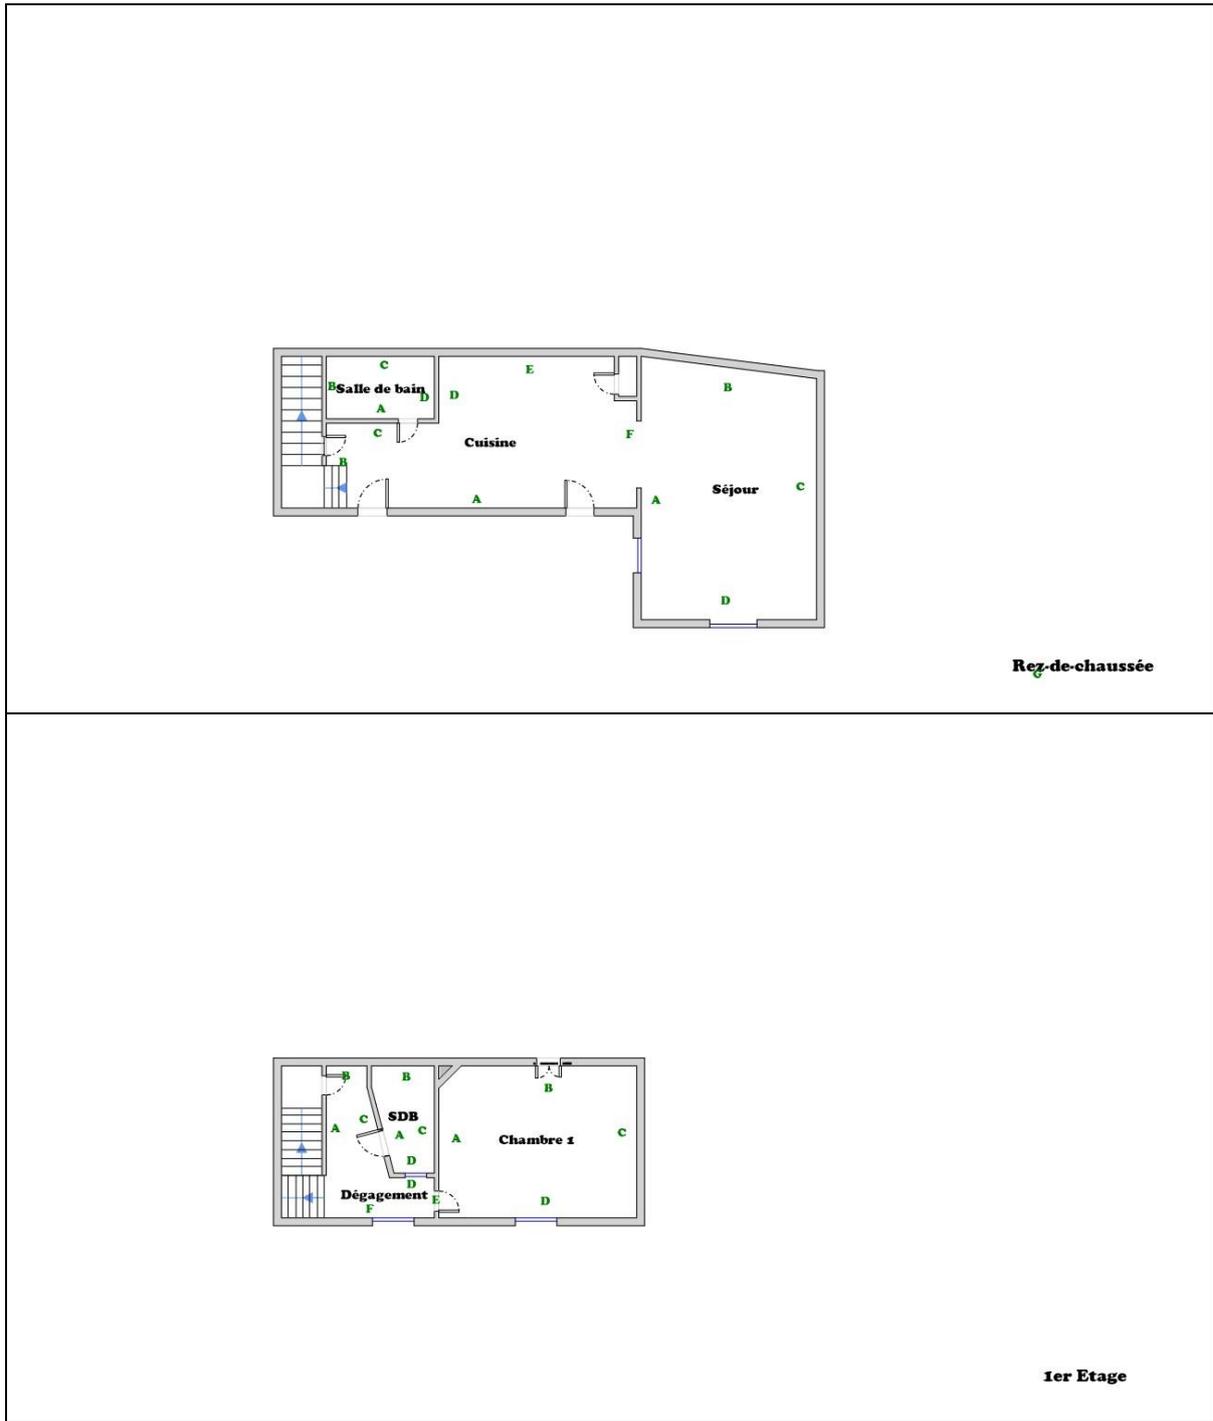
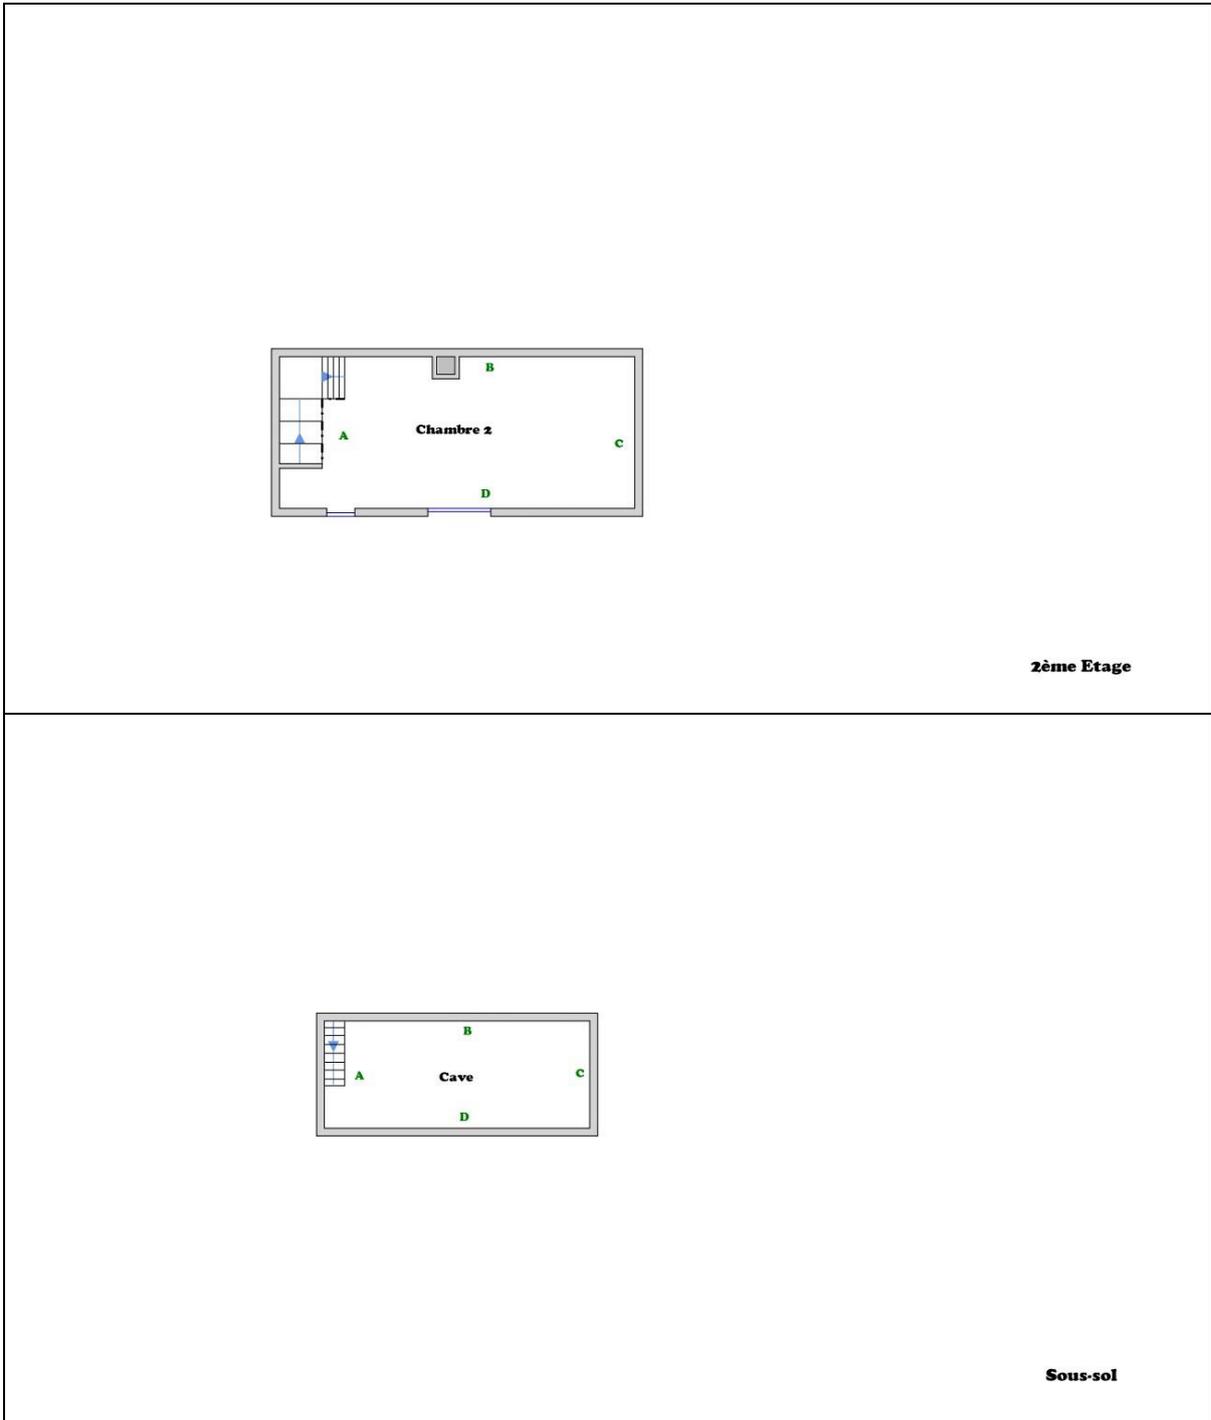
Localisation des mesures sur croquis de repérage

Afin de faciliter la localisation des mesures, l'auteur du constat divise chaque local en plusieurs zones, auxquelles il attribue une lettre (A, B, C ...) selon la convention décrite ci-dessous.

- la zone de l'accès au local est nommée «A» et est reportée sur le croquis. Les autres zones sont nommées «B», «C», «D», ... dans le sens des aiguilles d'une montre ;
- la zone «plafond» est indiquée en clair.

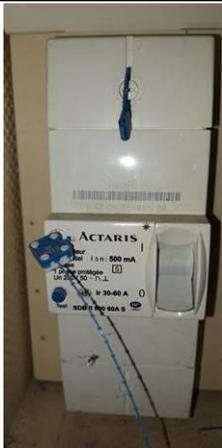
<p>Photo PhEle001</p> <p>Libellé de l'anomalie : B1.3 b Le dispositif assurant la coupure d'urgence n'est pas situé à l'intérieur du logement ou dans un emplacement accessible directement depuis le logement.</p> <p>Remarques : L'AGCP (Appareil Général de Commande et de Protection) n'est pas placé à l'intérieur de la partie privative du logement ; Faire intervenir un électricien qualifié afin d'installer un AGCP à l'intérieur de la partie privative du logement mais dans les parties communes (Façade et Extérieur - Façade et extérieurs)</p>
