Etat de l'Installation Intérieure d'Electricité

Numéro de dossier : 090720/35107
Date du repérage : 21/07/2020
Heure d'arrivée : 14 h 00
Durée du repérage : 02 h 00

Rapport de mission de repérage des matériaux et produits contenant de l'amiante pour l'établissement du constat établi à l'occasion de la vente d'un immeuble bâti (listes A et B de l'annexe 13-9 du Code de la Santé publique)

Numéro de dossier : 090720/35107
 Date du repérage : 21/07/2020

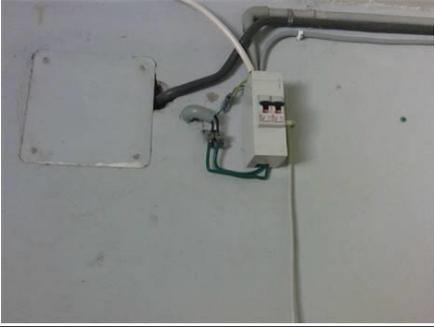
<p>Photo PhEle001 Libellé de l'anomalie : B8.3 e Au moins un conducteur isolé n'est pas placé sur toute sa longueur dans un conduit, une goulotte ou une plinthe ou une huisserie, en matière isolante ou métallique, jusqu'à sa pénétration dans le matériel électrique qu'il alimente. Remarques : Présence de conducteurs électriques non protégés mécaniquement</p>

5. Matériels électriques présentant des risques de contacts directs avec des éléments sous tension - Protection mécanique des conducteurs	Au moins un conducteur isolé n'est pas placé sur toute sa longueur dans un conduit, une goulotte ou une plinthe ou une huisserie, en matière isolante ou métallique, jusqu'à sa pénétration dans le matériel électrique qu'il alimente. Remarques : Présence de conducteurs électriques non protégés mécaniquement

Il est conseillé de faire réaliser, dans les meilleurs délais et par un installateur électricien qualifié, les travaux permettant de lever au moins les anomalies relevées.
Certains points de contrôles n'ont pu être effectués. De ce fait la responsabilité du propriétaire reste pleinement engagée en cas d'accident ou d'incident ayant pour origine une défaillance de toute ou partie de l'installation n'ayant pu être contrôlée

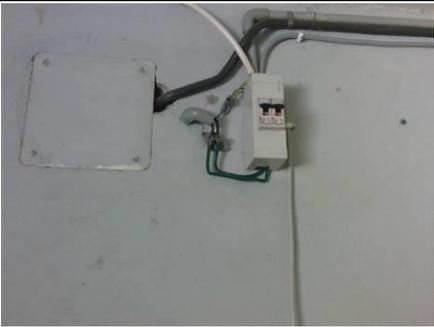
<p>Photo PhEle002 Libellé de l'anomalie : B7.3 d L'installation électrique comporte au moins une connexion avec une partie active nue sous tension accessible. Remarques : Présence de connexion de matériel électrique présentant des parties actives nues sous tension</p>

5. Matériels électriques présentant des risques de contacts directs avec des éléments sous tension - Protection mécanique des conducteurs	L'installation électrique comporte au moins une connexion avec une partie active nue sous tension accessible. Remarques : Présence de connexion de matériel électrique présentant des parties actives nues sous tension

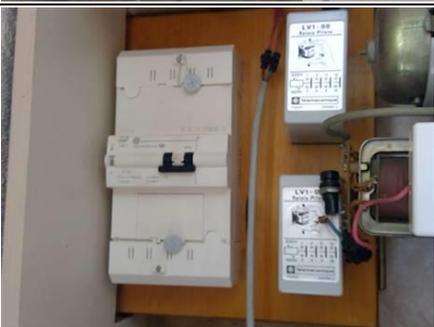
<p>Photo PhEle003 Libellé de l'anomalie : B2.3.1 h Au moins un dispositif de protection différentielle ne fonctionne pas pour son seuil de déclenchement. Remarques : Le seuil de déclenchement du dispositif différentiel de protection (DDR) est supérieur au courant différentiel assigné (sensibilité) de ce dernier</p>

Domaines	Anomalies	Photo
2. Dispositif de protection différentiel à l'origine de l'installation / Prise de terre et installation de mise à la terre	Au moins un dispositif de protection différentielle ne fonctionne pas pour son seuil de déclenchement. Remarques : Le seuil de déclenchement du dispositif différentiel de protection (DDR) est supérieur au courant différentiel assigné (sensibilité) de ce dernier

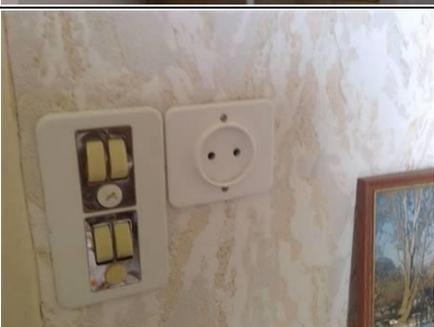
<p>Photo PhEle004 Libellé de l'anomalie : B3.3.6 a1 Au moins un socle de prise de courant ne comporte pas de broche de terre. Remarques : Présence de circuits électriques non équipés de conducteurs de protection</p>

Au moins un socle de prise de courant ne comporte pas de broche de terre. Remarques : Présence de circuits électriques non équipés de conducteurs de protection

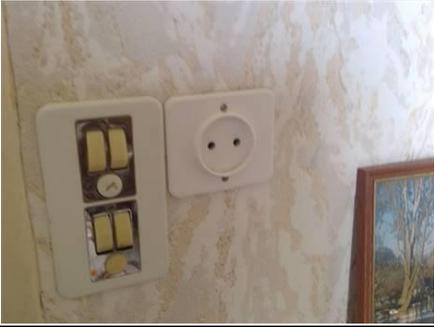
<p>Photo PhEle005 Libellé de l'information complémentaire : B11 b2 Au moins un socle de prise de courant n'est pas de type à obturateur Remarques : Présence de socles de prises non équipés d'obturateur</p>

Domaines	Informations complémentaires	Photo
IC. Socles de prise de courant, dispositif à courant différentiel résiduel à haute sensibilité	Au moins un socle de prise de courant n'est pas de type à obturateur Remarques : Présence de socles de prises non équipés d'obturateur

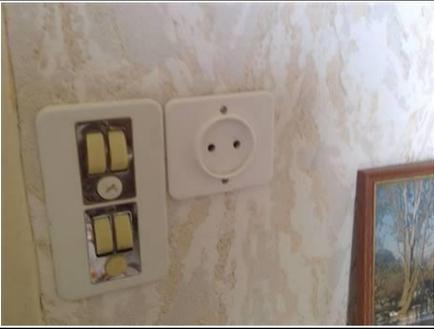
<p>Photo PhEle006 Libellé de l'information complémentaire : B11 c2 Au moins un socle de prise de courant ne possède pas un puits de 15 mm.</p>

Au moins un socle de prise de courant ne possède pas un puits de 15 mm.

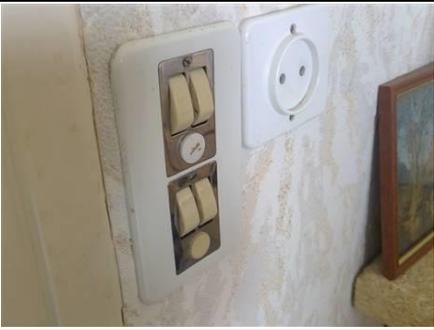
<p>Photo PhEle008 Libellé de l'anomalie : B8.3 a L'installation comporte au moins un matériel électrique vétuste. Remarques : Présence de matériel électrique vétuste</p>

6. Matériels électriques vétustes, inadaptés à l'usage	L'installation comporte au moins un matériel électrique vétuste. Remarques : Présence de matériel électrique vétuste

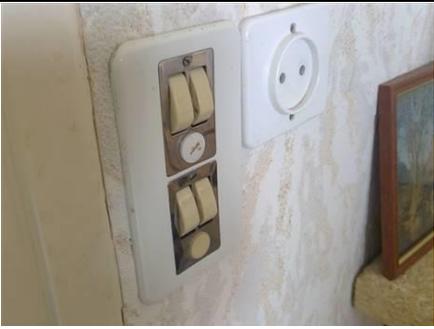
<p>Photo n° PhEle009 B11 a3 Il n'y a aucun dispositif différentiel à haute sensibilité inf. ou égal à 30 mA.</p>

Il n'y a aucun dispositif différentiel à haute sensibilité = 30 mA

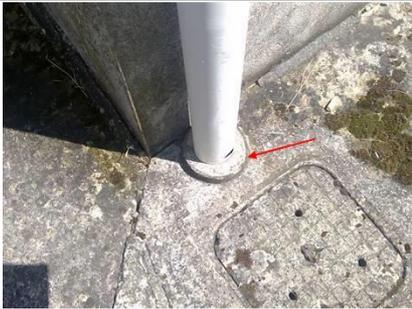
<p>Photo n° PhA001 Localisation : Façade Ouvrage : 6 - Conduits et accessoires intérieurs - Conduits de fluides (air, eau, vapeur, fumée, échappement, autres fluides) Partie d'ouvrage : Conduit en fibres-ciment Description : Conduit en fibres-ciment Localisation sur croquis : M001</p>

Localisation	Identifiant + Description	Conclusion (justification)	Etat de conservation** et préconisations*	Photo
Façade	<p>Identifiant: M001 Description: Conduit en fibres-ciment Composant de la construction: 6 - Conduits et accessoires intérieurs - Conduits de fluides (air, eau, vapeur, fumée, échappement, autres fluides) Partie à sonder: Conduit en fibres-ciment Liste selon annexe.13-9 du CSP : B Localisation sur croquis : M001</p>	Présence d'amiante (Sur décision de l'opérateur)	<p>Matériau non dégradé</p> <p>Résultat EP**</p> <p>Préconisation : Il est recommandé de réaliser une évaluation périodique.</p>

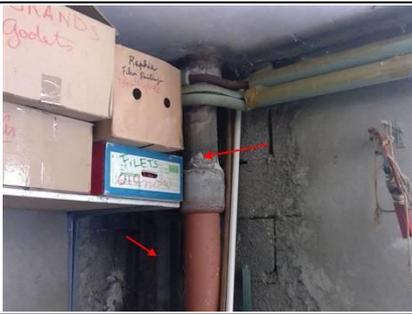
<p>Photo n° PhA002 Localisation : Cellier Ouvrage : 6 - Conduits et accessoires intérieurs - Conduits de fluides (air, eau, vapeur, fumée, échappement, autres fluides) Partie d'ouvrage : Conduit en fibres-ciment Description : Conduits en fibres-ciment Localisation sur croquis : M002</p>

Cellier	<p>Identifiant: M002 Description: Conduits en fibres-ciment Composant de la construction: 6 - Conduits et accessoires intérieurs - Conduits de fluides (air, eau, vapeur, fumée, échappement, autres fluides) Partie à sonder: Conduit en fibres-ciment Liste selon annexe.13-9 du CSP : B Localisation sur croquis : M002</p>	Présence d'amiante (Sur décision de l'opérateur)	<p>Matériau non dégradé</p> <p>Résultat EP**</p> <p>Préconisation : Il est recommandé de réaliser une évaluation périodique.</p>

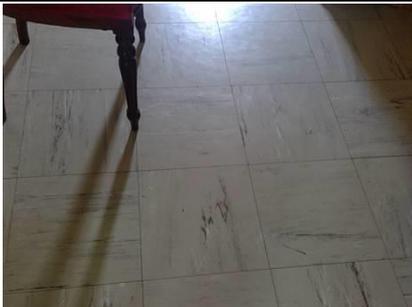
<p>Photo n° PhA003 Localisation : Chambre 3 Ouvrage : 5 - Planchers et planchers techniques - Revêtements de sols Partie d'ouvrage : Dalle de sol Description : Dalle de sol</p>
