Dossier Technique Immobilier

Numéro de dossier : 2021-03-1594-
Date du repérage : 14/03/2021

Résumé de l'expertise n° 2021-03-1594

Pré-Rapport du 17/03/2021 de la mission de repérage des matériaux et produits contenant de l'amiante pour l'établissement du constat établi à l'occasion de la vente d'un immeuble bâti (listes A et B de l'annexe 13-9 du Code de la Santé publique)

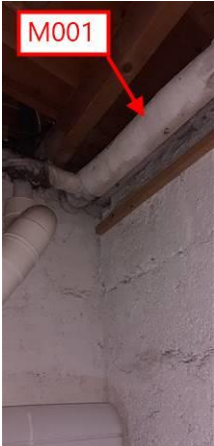
Localisation	Identifiant + Description	Justification	Etat de conservation et préconisations	Photo
Rez de chaussée Chaufferie et Sous sol Cave	Identifiant: M001-P001 Description: Calorifugeages Liste selon annexe.13-9 du CSP: A	En attente des résultats d'analyse	Calorifugeage avec dégradation(s) locale(s) Score 1** Il faut faire réaliser une évaluation périodique de l'état de conservation des calorifugeages.

Il convient donc de veiller au maintien du bon état de conservation des matériaux et produits contenant de l'amiante afin de remédier au plus tôt aux situations d'usure anormale ou de dégradation.

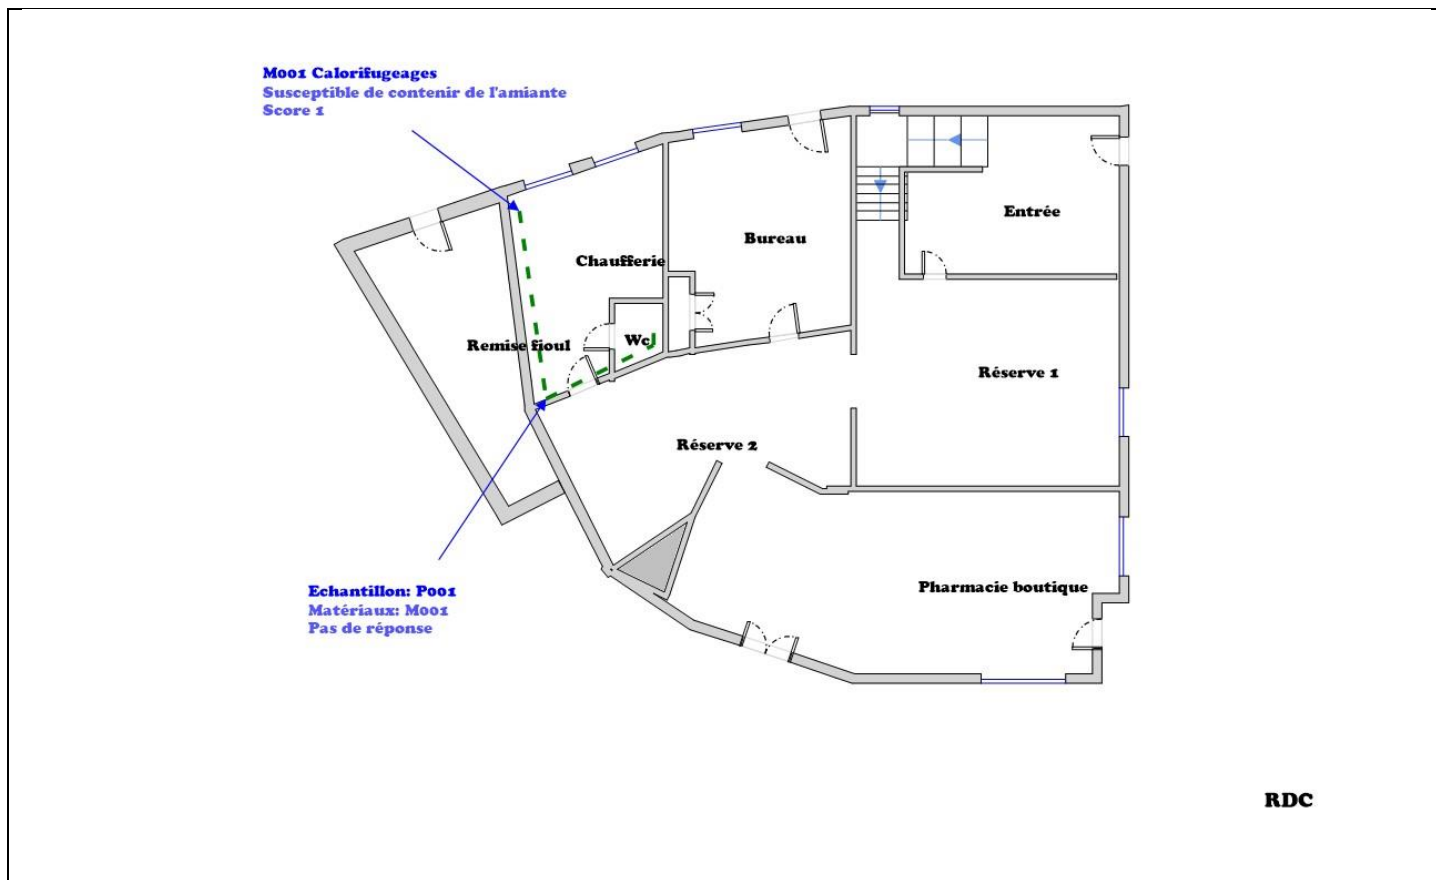
7.1 - Annexe - Schéma de repérage

Planche (croquis) de repérage technique effectué par le cabinet : AtooDiag - SAS Delcampe,
auteur : DELCAMPE Corinne
Dossier n° 2021-03-1594- du 14/03/2021
Adresse du bien :

M001 Calorifugeages
Susceptible de contenir de l'amiante
Score 1

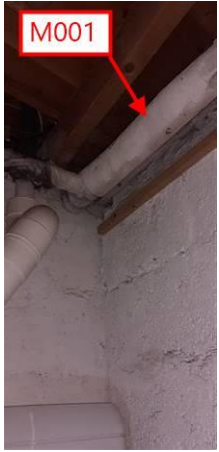
Identifiant et prélèvement	Localisation	Composant de la construction	Parties du composant	Description	Photo
M001-P001	Rez de chaussée Chaufferie et Sous sol Cave	Flocages, Calorifugeages, Faux plafonds	Calorifugeages	Calorifugeages Analyse à réaliser: Toutes les couches mélangées
