Dossier Technique Immobilier

Rapport de mission de repérage des matériaux et produits contenant de l'amiante pour l'établissement du constat établi à l'occasion de la vente d'un immeuble bâti (Listes A et B de l'annexe 13-9 du Code de la Santé publique)

Numéro de dossier : 2021-03-1594
Date du repérage : 14/03/2021

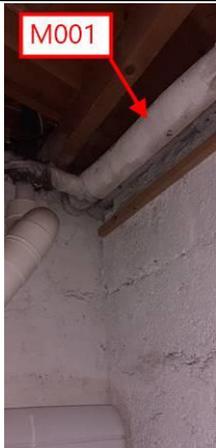
Localisation	Identifiant + Description	Photo
Rez de chaussée Chaufferie et Sous sol Cave	Identifiant: M001-P001 Description: Calorifugeages Liste selon annexe.13-9 du CSP: A

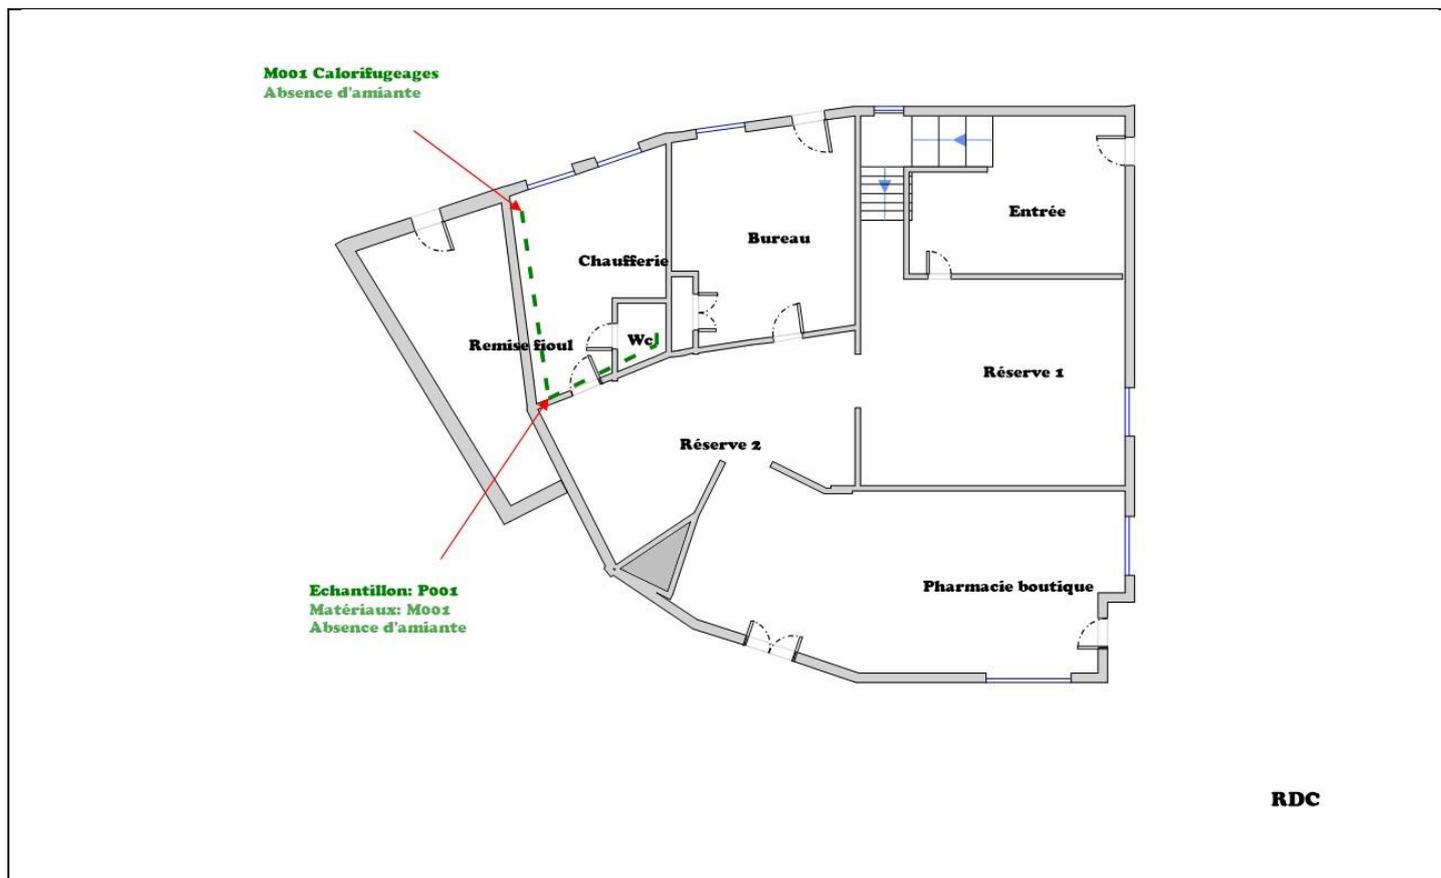
7.1 - Annexe - Schéma de repérage

M001 Calorifugeages
Absence d'amiante

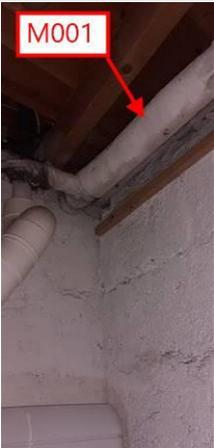
<p>Photo n° PhA001 Localisation : Rez de chaussée Chaufferie et Sous sol Cave Ouvrage : Flocages, Calorifugeages, Faux plafonds Partie d'ouvrage : Calorifugeages Description : Calorifugeages Localisation sur croquis : M001 Calorifugeages</p>
---	--

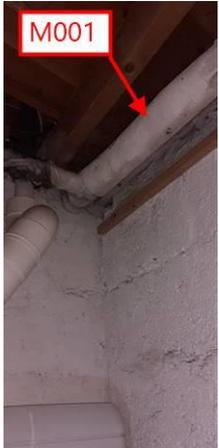
Identifiant et prélèvement	Localisation	Composant de la construction	Parties du composant	Description	Photo
M001-P001	Rez de chaussée Chaufferie et Sous sol Cave	Flocages, Calorifugeages, Faux plafonds	Calorifugeages	Calorifugeages Analyse à réaliser: Toutes les couches mélangées
