Dossier Technique Immobilier

Numéro de dossier : 2021-04-1642-
Date du repérage : 07/04/2021

Rapport de mission de repérage des matériaux et produits contenant de l'amiante pour l'établissement du constat établi à l'occasion de la vente d'un immeuble bâti (listes A et B de l'annexe 13-9 du Code de la Santé publique)

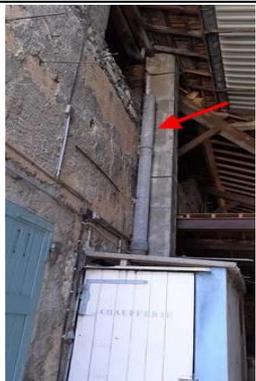
Localisation	Identifiant + Description	Conclusion (justification)	Etat de conservation** et préconisations*	Photo
Façade et Extérieur - Façade et extérieurs	<u>Identifiant:</u> M001 <u>Description:</u> Conduit en fibro-ciment <u>Liste selon annexe.13-9 du CSP:</u> B	Présence d'amiante (Sur jugement de l'opérateur)	Matériau non dégradé Résultat EP** Préconisation : Il est recommandé de réaliser une évaluation périodique.

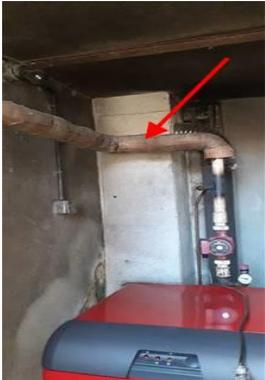
Rez de chaussée - Chaufferie	<p>Identifiant: M005 Description: Calorifugeages Liste selon annexe.13-9 du CSP: A</p>	Refus d'analyse	<p>Calorifugeage en bon état</p> <p>Score 1**</p> <p>Il faut faire réaliser une évaluation périodique de l'état de conservation des calorifugeages.</p>

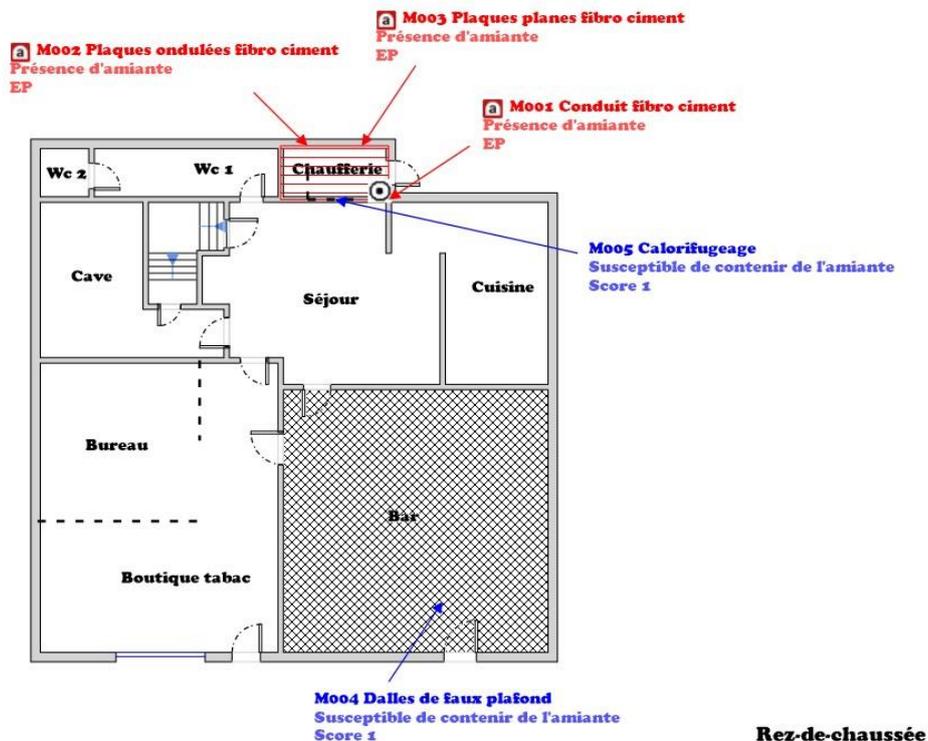
7.1 - Annexe - Schéma de repérage

Planche (croquis) de repérage technique effectué par le cabinet : AtooDiag - SAS Delcampe,
auteur : DELCAMPE Corinne
Dossier n° 2021-04-1642- du 07/04/2021
Adresse du bien :

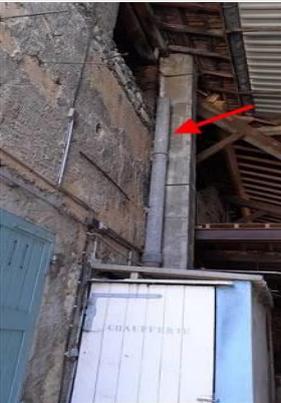
<p>Photo n° PhA001 Localisation : Façade et Extérieur - Façade et extérieurs Ouvrage : Conduits de fluides (air, eau, autres fluides) Partie d'ouvrage : Conduits Description : Conduit en fibro-ciment Localisation sur croquis : M001 Conduit fibro ciment</p>

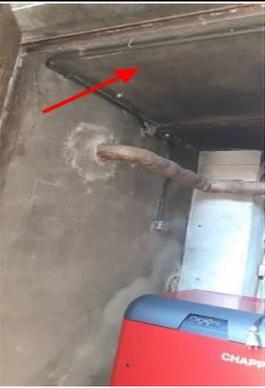
<p>Photo n° PhA003 Localisation : Rez de chaussée - Chaufferie Ouvrage : Bardages et façades légères Partie d'ouvrage : Plaques (fibres-ciment) Description : Plaques planes fibro-ciment Localisation sur croquis : M003 Plaques planes fibro ciment</p>

Localisation	Identifiant + Description	Conclusion (justification)	Etat de conservation** et préconisations*	Photo
	<p>Identifiant: M003 Description: Plaques planes fibro-ciment Liste selon annexe.13-9 du CSP: B</p>	Présence d'amiante (Sur jugement de l'opérateur)	<p>Matériau dégradé (étendue ponctuelle)</p> <p>Résultat EP**</p> <p>Préconisation : Il est recommandé de réaliser une évaluation périodique.</p>

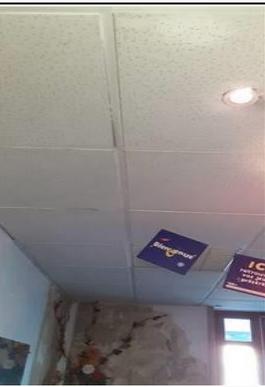
<p>Photo n° PhA004 Localisation : Rez de chaussée - Bar Ouvrage : Flocages, Calorifugeages, Faux plafonds Partie d'ouvrage : Faux plafonds Description : Dalles de faux plafonds Localisation sur croquis : M004 Dalles de faux plafond</p>

Localisation	Identifiant + Description	Justification	Etat de conservation et préconisations	Photo
Rez de chaussée - Bar	<p>Identifiant: M004 Description: Dalles de faux plafonds Liste selon annexe.13-9 du CSP: A</p>	Refus d'analyse	<p>Produit avec dégradation(s) locale(s)</p> <p>Score 1**</p> <p>Il faut faire réaliser une évaluation périodique de l'état de conservation des faux plafonds.</p>

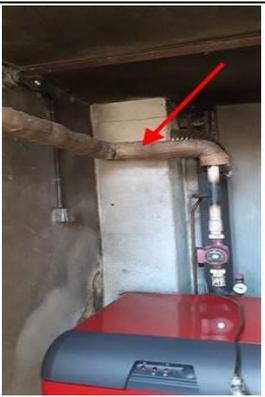
<p>Photo n° PhA005 Localisation : Rez de chaussée - Chaufferie Ouvrage : Flocages, Calorifugeages, Faux plafonds Partie d'ouvrage : Calorifugeages Description : Calorifugeages Localisation sur croquis : M005 Calorifugeage</p>

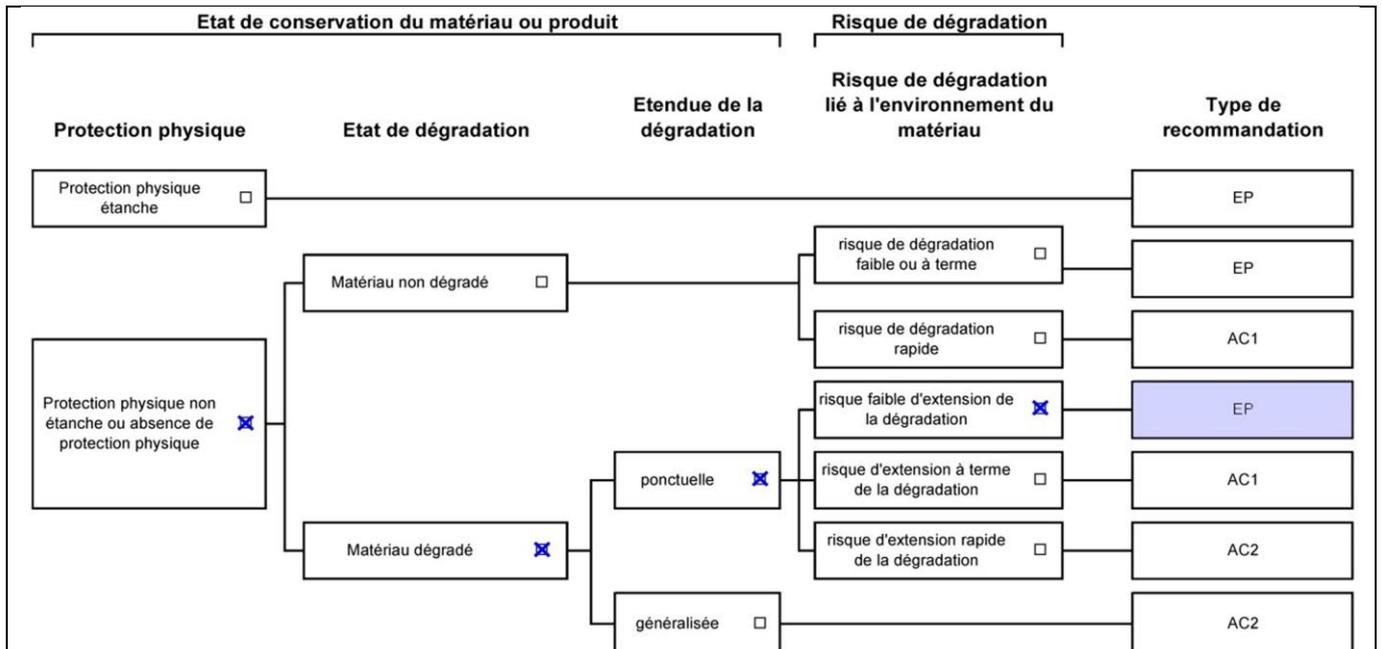
Dossier n° 2021-04-1642-
Date de l'évaluation : 07/04/2021
Bâtiment / local ou zone homogène : Rez de chaussée - Chauffage
Identifiant Matériau : M002
Matériau : Plaques (fibres-ciment)
Résultat EP : Il est recommandé de réaliser une évaluation périodique.

Rez de chaussée - Chaufferie	<u>Identifiant:</u> M002 <u>Description:</u> Plaques (fibres-ciment) <u>Liste selon annexe.13-9 du CSP:</u> B	Présence d'amiante (Sur jugement de l'opérateur)	Matériau dégradé (étendue ponctuelle) Résultat EP** Préconisation : Il est recommandé de réaliser une évaluation périodique.
