## Résumé de l'expertise n° 2021-03-1608

**Rapport de mission de repérage des matériaux et produits contenant de l'amiante pour l'établissement du constat établi à l'occasion de la vente d'un immeuble bâti (listes A et B de l'annexe 13-9 du Code de la Santé publique)**

Numéro de dossier : 2021-03-1608  
Date du repérage : 07/04/2021

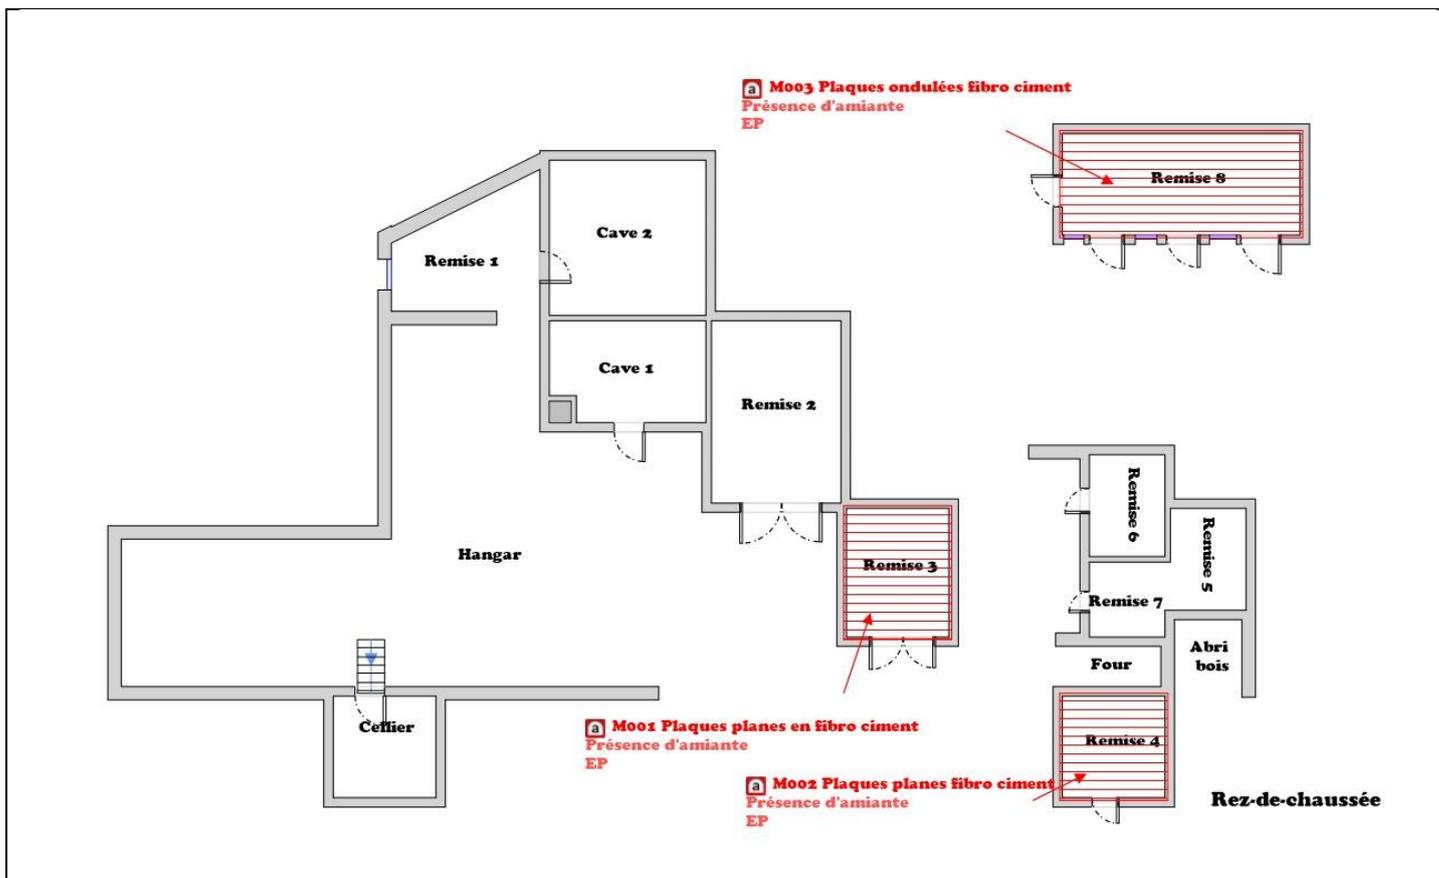
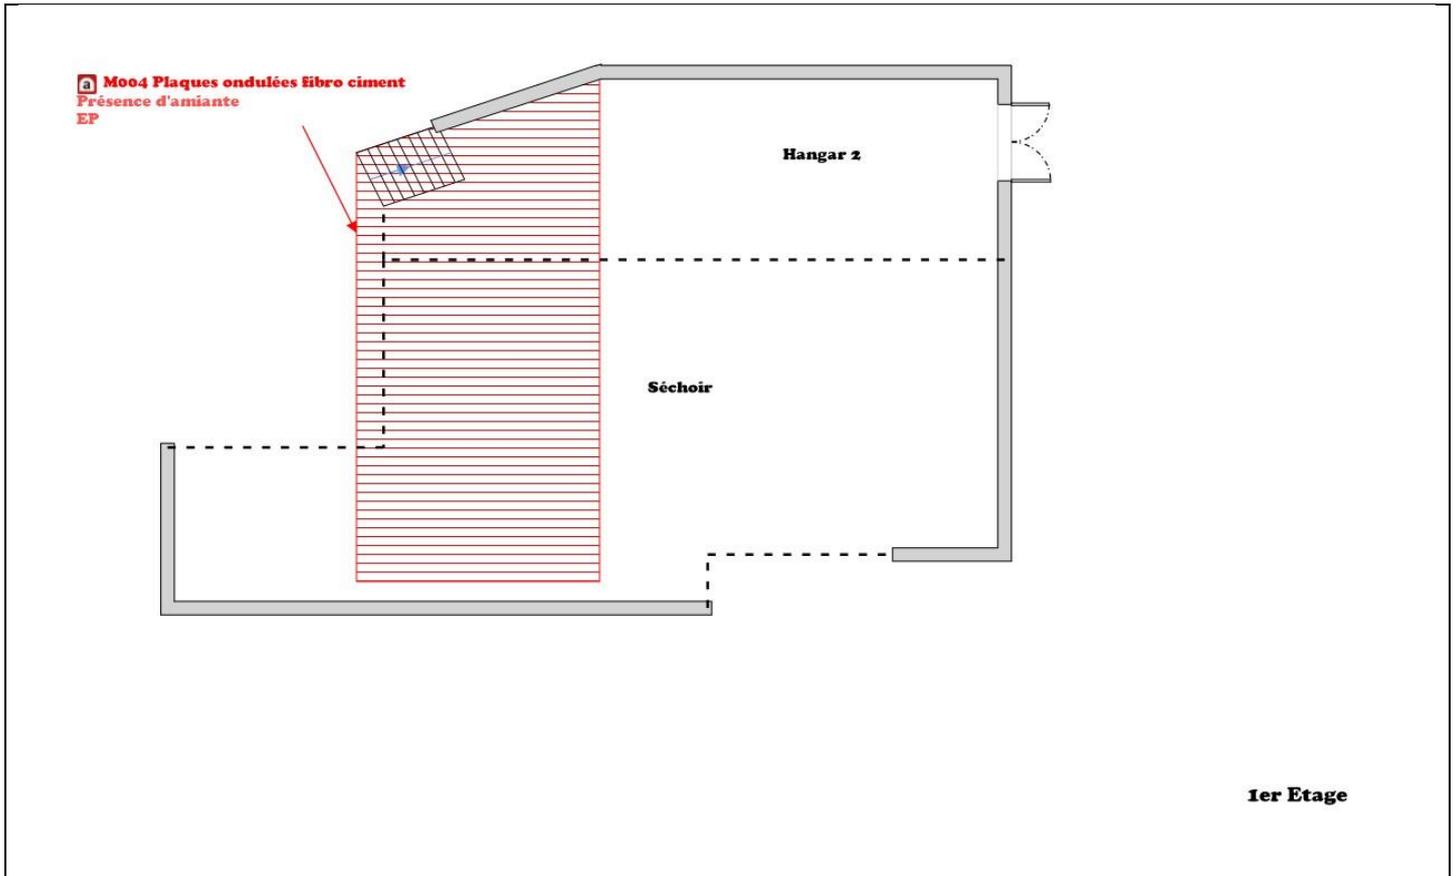
7.1 - Annexe - Schéma de repérage

Planche (croquis) de repérage technique effectué par le cabinet : AtooDiag - SAS Delcampe,  
auteur : DELCAMPE Corinne  
Dossier n° 2021-03-1608- du 07/04/2021  
Adresse du bien :

Planche (croquis) de repérage technique effectué par le cabinet : Atoodiag - SAS Delcampe,  
auteur : DELCAMPE Corinne  
Dossier n° 2021-03-1608- du 07/04/2021  
Adresse du bien :

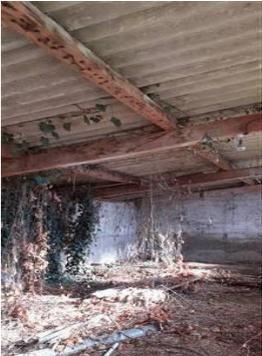
Rez de chaussée - Remise 4	<u>Identifiant:</u> M002 <u>Description:</u> Plaques planes fibro ciment <u>Liste selon annexe.13-9 du CSP:</u> B	Présence d'amiante (Sur jugement de l'opérateur)	Matériau dégradé (étendue ponctuelle)  <b>Résultat</b> EP**  <b>Préconisation :</b> Il est recommandé de réaliser une évaluation périodique.

<p>Photo n° PhA002                      Localisation : Rez de chaussée - Remise 4                      Ouvrage : Toitures                      Partie d'ouvrage : Plaques (fibres-ciment)                      Description : Plaques planes fibro ciment                      Localisation sur croquis : M002 Plaques planes fibro ciment</p>

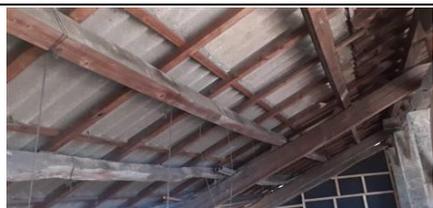
Rez de chaussée - Remise 8	<u>Identifiant:</u> M003 <u>Description:</u> Plaques ondulées fibro-ciment <u>Liste selon annexe.13-9 du CSP:</u> B	Présence d'amiante (Sur jugement de l'opérateur)	Matériau dégradé (étendue ponctuelle)  <b>Résultat</b> EP**  <b>Préconisation :</b> Il est recommandé de réaliser une évaluation périodique.

<p>Photo n° PhA003                      Localisation : Rez de chaussée - Remise 8                      Ouvrage : Toitures                      Partie d'ouvrage : Plaques (fibres-ciment)                      Description : Plaques ondulées fibro-ciment                      Localisation sur croquis : M003 Plaques ondulées fibro ciment</p>

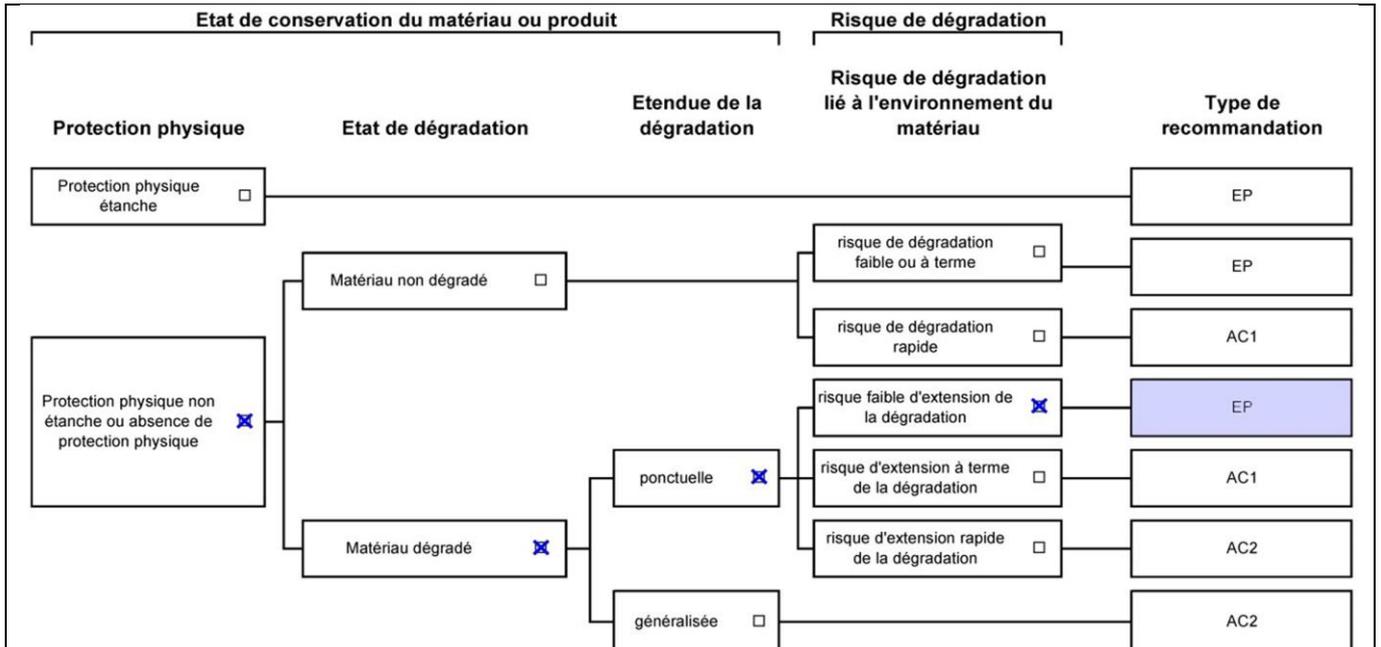
**Dossier n° 2021-03-1608-**  
**Date de l'évaluation : 07/04/2021**  
**Bâtiment / local ou zone homogène : Rez de chaussée - Remise 4**  
**Identifiant Matériau : M002**  
**Matériau : Plaques planes fibro ciment**  
**Résultat EP : Il est recommandé de réaliser une évaluation périodique.**

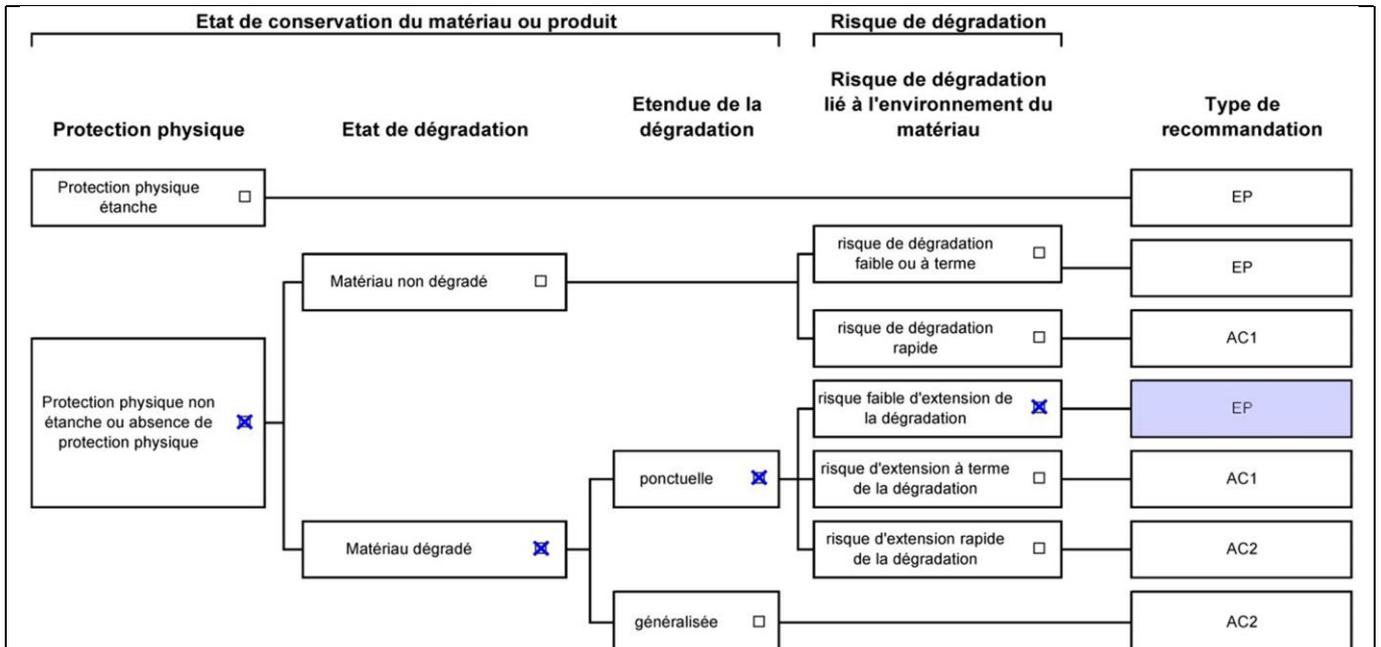
**Dossier n° 2021-03-1608-**  
**Date de l'évaluation : 07/04/2021**  
**Bâtiment / local ou zone homogène : Rez de chaussée - Remise 8**  
**Identifiant Matériau : M003**  
**Matériau : Plaques ondulées fibro-ciment**  
**Résultat EP : Il est recommandé de réaliser une évaluation périodique.**
