Rapport de mission de repérage des matériaux et produit contenant de l'amiante pour l'établissement du constat établi à l'occasion de la vente d'un immeuble bâti

Description sommaire	Maison individuelle (T5), bien meublé. Corps de ferme avec ses dependances.
Localisation lot principal	Sans objet
Désignations des lots	Sans objet
Références cadastrales	Non communiquées
Nature et situation de l'immeuble	Immeuble bâti, bien indépendant
Permis de construire délivré en	Avant 1949
Fonction principale du bâtiment	Habitation

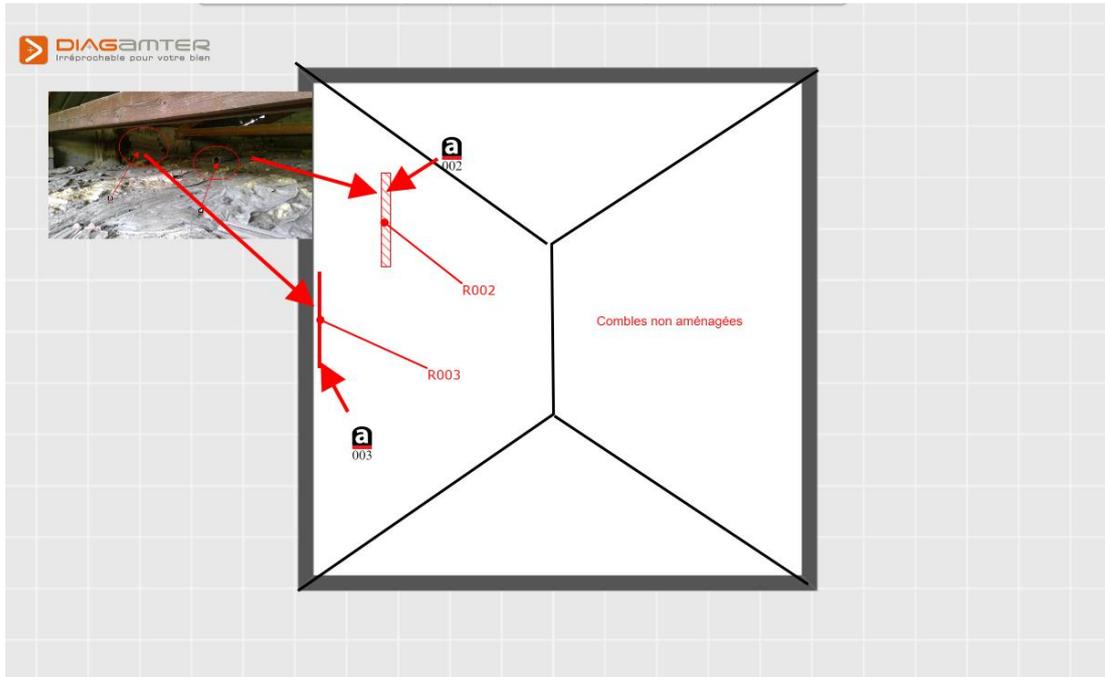
Réf : DIA-VLR00-2204-021	Combles		Planche de repérage technique
	Indice A	Auteur : Monsieur Valère FONTAINE-ROCHAT	Bat. A du plan de masse

<p>Chute de conduit fibro voir repère: R002</p>	Jugement personnel	Présence	Action corrective de second niveau	Voir ci-dessous.
2ème étage - Combles non aménagés (Zone Homogène n°4)	Toitures. [Plaque(s)]

<p>Chute de plaque de fibro ciment voir repère: R003</p>	Jugement personnel	Présence	Action corrective de second niveau	Voir ci-dessous.
Extérieur - Toiture (Zone Homogène n°5)	Toitures. [Plaque(s)]

R002

R003

Plaque(s)

Mettre en œuvre une « **action corrective de second niveau** », qui concerne l'ensemble de la zone homogène, de telle sorte que le matériau ou produit ne soit plus soumis à aucune agression ni dégradation. Cette action corrective de second niveau consiste à :

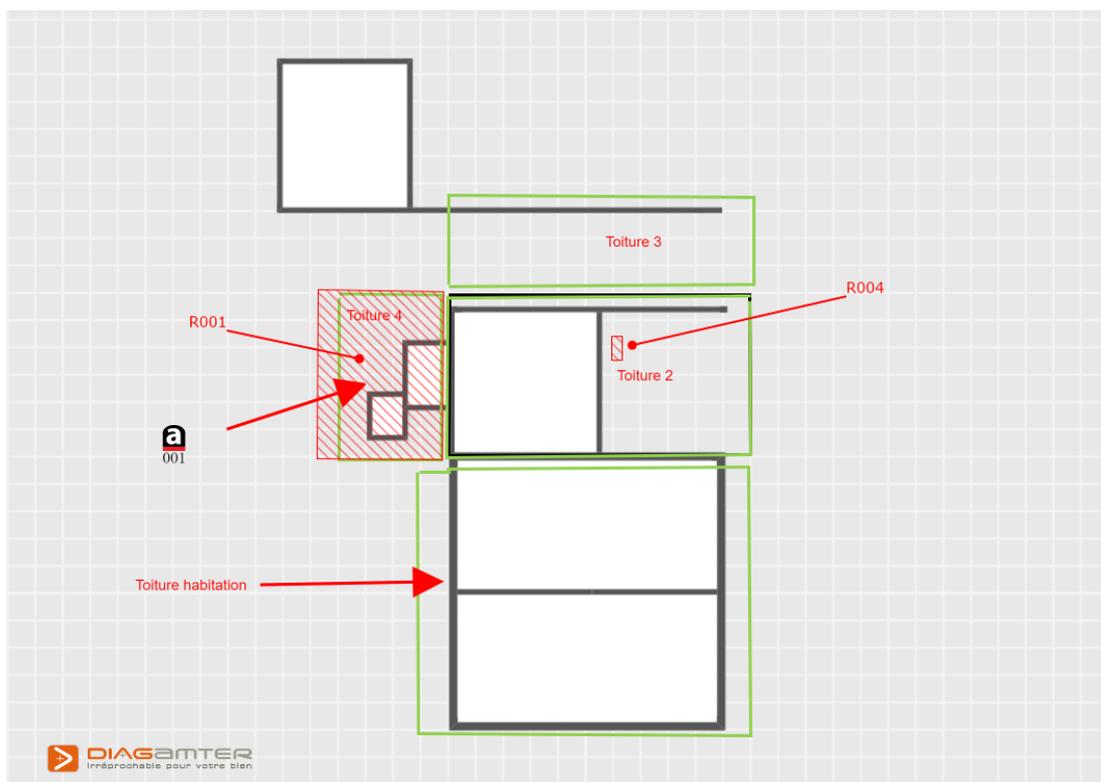
Réf : DIA-VLRO0-2204-021	Titre		Planche de repérage technique
	Indice A	Auteur : Monsieur Valère FONTAINE-ROCHAT	Bat. A du plan de masse

<p>Plaque de fibro ciment voir repère: R001</p>		Présence	Action corrective de second niveau	Voir ci-dessous.

Chute plaque fibro-ciment voir repère: R004	Jugement personnel	Présence	Action corrective de second niveau de Voir cidessous.
--	-----------------------	--	--------------------	----------	---

R001

R004

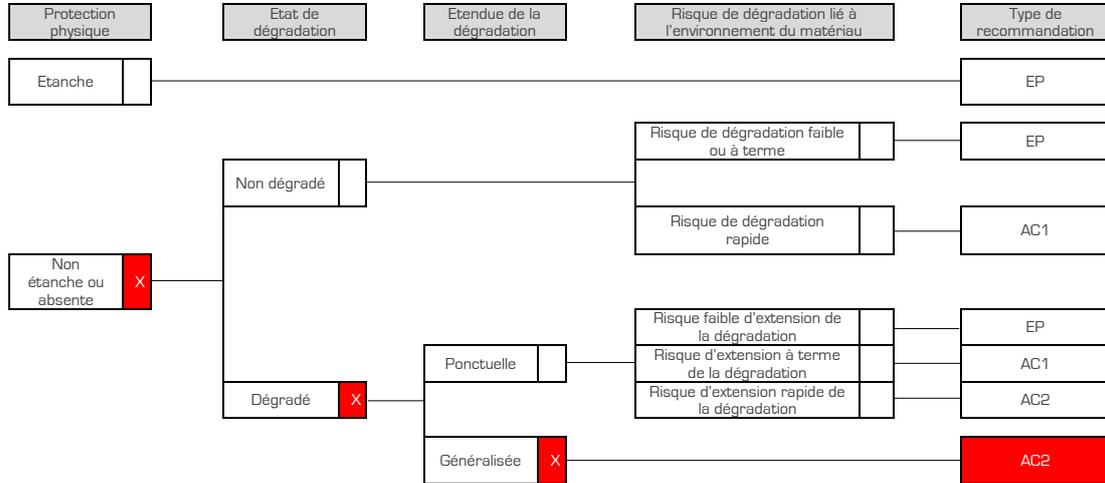
2ème étage - Combles non aménagés : Plaque(s)

Conclusion	Action corrective de second niveau
N° de dossier	DIA-VLR00-2204-021
Date de l'évaluation	12/04/2022
Bâtiment	Sans objet
Local ou zone homogène	2ème étage - Combles non aménagés, zone homogène numéro 2
Destination déclarée du local	Habitation

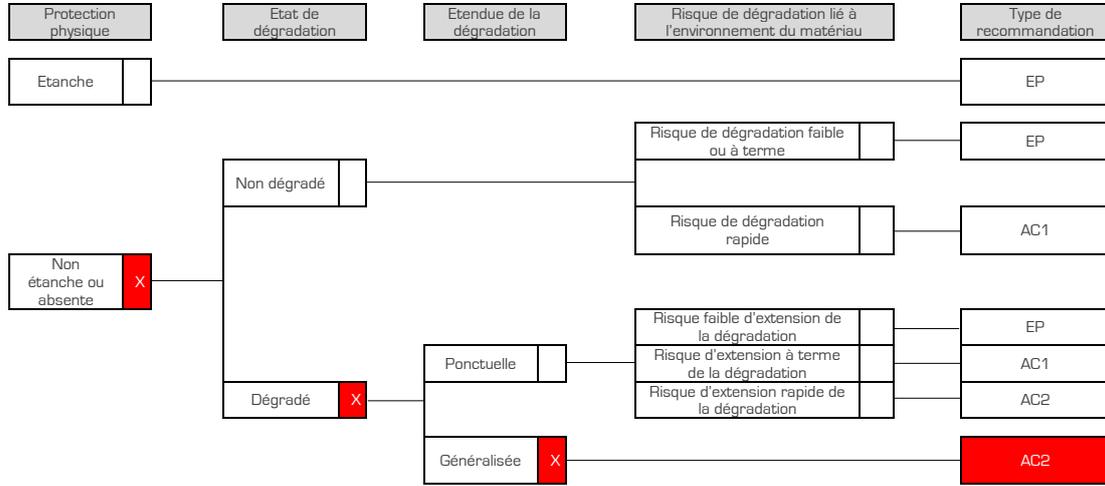
2ème étage - Combles non aménagés : Plaque(s)

Conclusion	Action corrective de second niveau
N° de dossier	DIA-VLR00-2204-021
Date de l'évaluation	12/04/2022
Bâtiment	Sans objet
Local ou zone homogène	2ème étage - Combles non aménagés, zone homogène numéro 4
Destination déclarée du local	Habitation

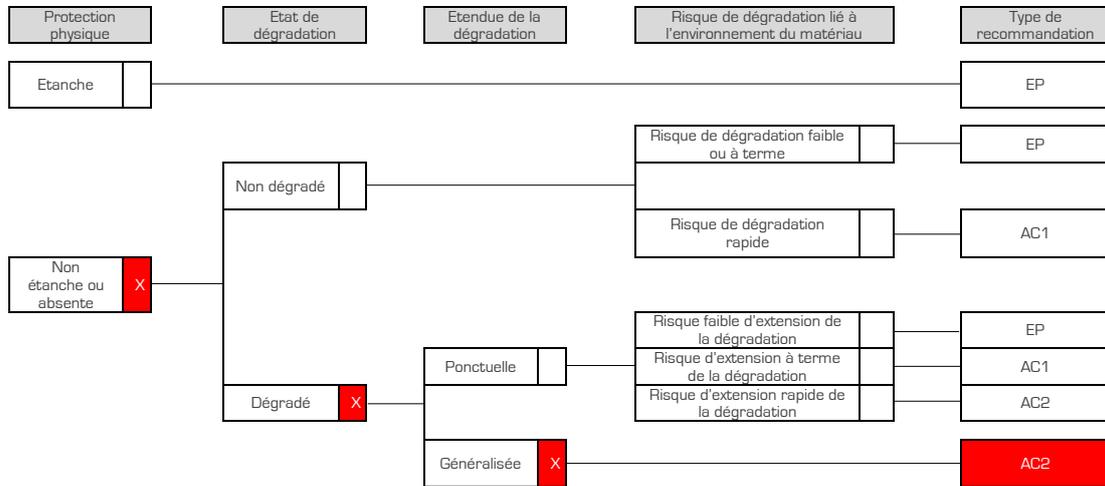
Extérieur - Toiture : Plaque(s)

Conclusion	Action corrective de second niveau
N° de dossier	DIA-VLR00-2204-021
Date de l'évaluation	12/04/2022
Bâtiment	Sans objet
Local ou zone homogène	Extérieur - Toiture, zone homogène numéro 5
Destination déclarée du local	Habitation

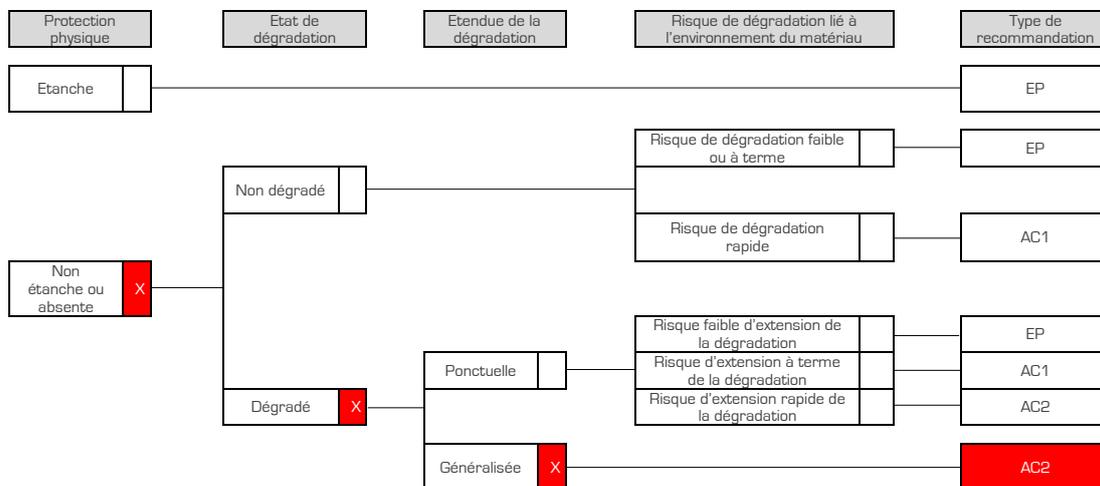
Extérieur - Feniere : Plaque(s)

Conclusion	Action corrective de second niveau
N° de dossier	DIA-VLR00-2204-021
Date de l'évaluation	12/04/2022
Bâtiment	Sans objet
Local ou zone homogène	Extérieur - Feniere, zone homogène numéro 7
Destination déclarée du local	Habitation
