Résumé de l'expertise n° 23/IMO/0513

Périmètre de repérage : ... **MAISON**

Constat de risque d'exposition au plomb CREP

Numéro de dossier : 23/IMO/0513
Norme méthodologique employée : AFNOR NF X46-030
Arrêté d'application : Arrêté du 19 août 2011
Date du repérage : 28/03/2023

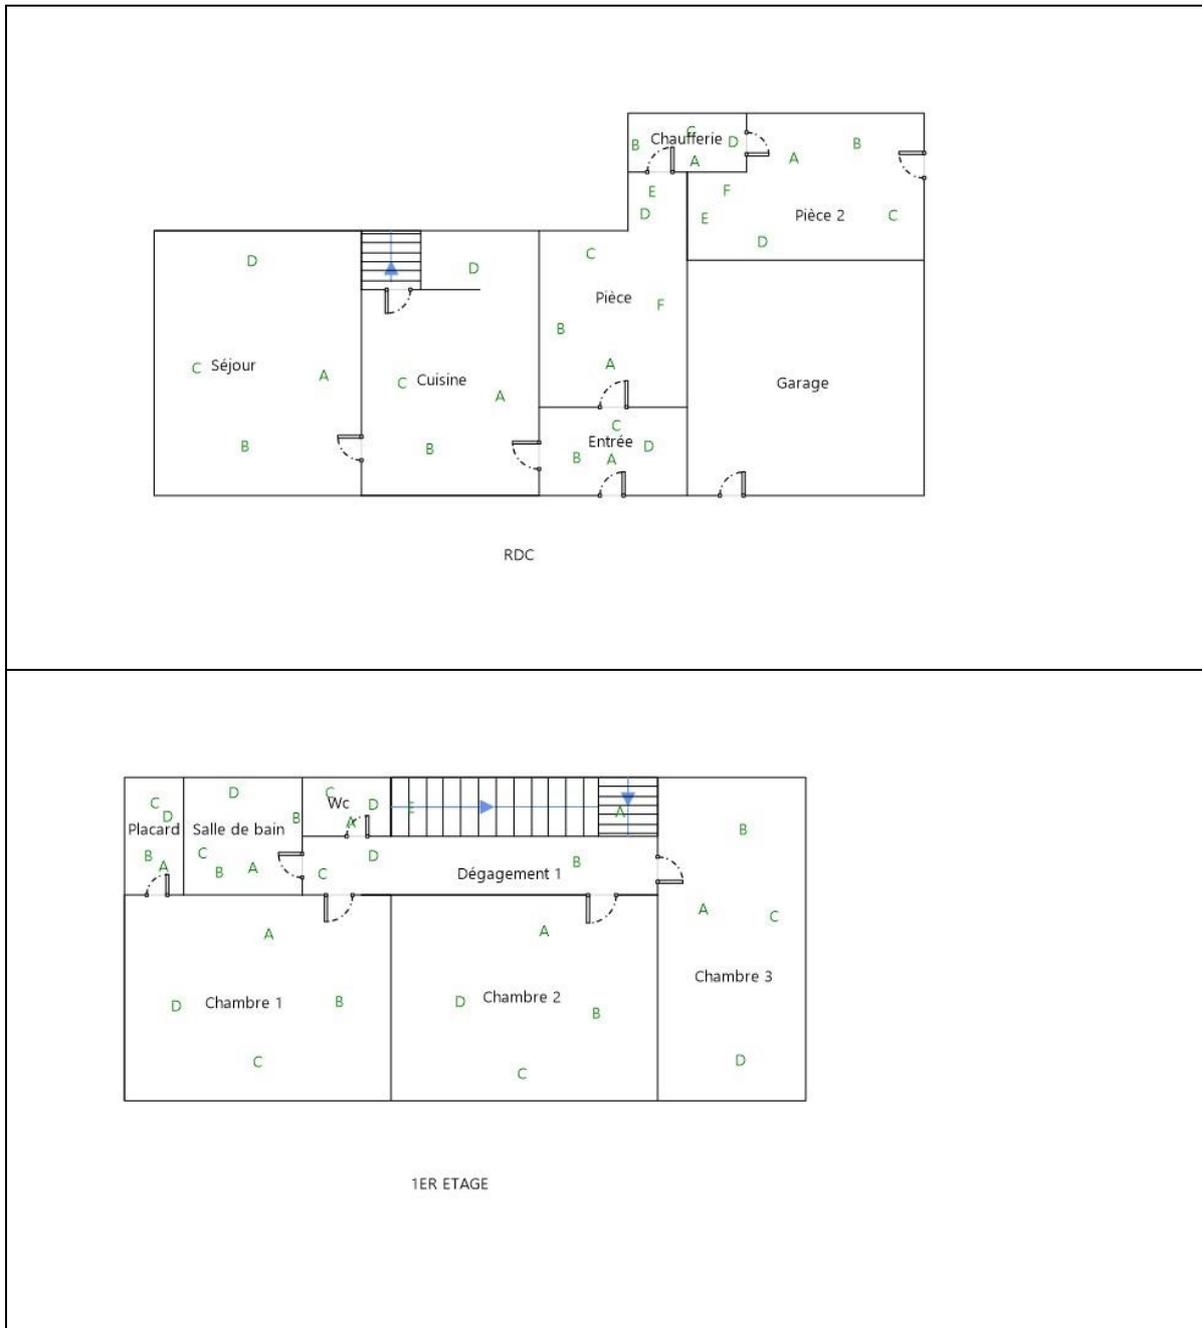
Localisation des mesures sur croquis de repérage

Afin de faciliter la localisation des mesures, l'auteur du constat divise chaque local en plusieurs zones, auxquelles il attribue une lettre (A, B, C ...) selon la convention décrite ci-dessous.

La convention d'écriture sur le croquis et dans le tableau des mesures est la suivante :

- la zone de l'accès au local est nommée «A» et est reportée sur le croquis. Les autres zones sont nommées «B», «C», «D», ... dans le sens des aiguilles d'une montre ;
- la zone «plafond» est indiquée en clair.
