Résumé de l'expertise n° 23/IMO/0757

Périmètre de repérage : **APPARTEMENT**

Certificat de superficie de la partie privative

Numéro de dossier : 23/IMO/0757
Date du repérage : 02/06/2023
Heure d'arrivée : 14 h 00
Durée du repérage : 02 h 35

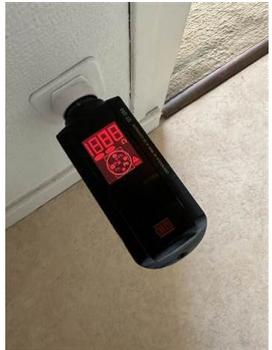
N° Article (1)	Libellé et localisation (*) des anomalies	N° Article (2)	Libellé des mesures compensatoires (3) correctement mises en œuvre	Photos
B3.3.6 a2	<p>Au moins un socle de prise de courant comporte une broche de terre non reliée à la terre.</p> <p>Remarques : Présence de circuits électriques non équipés de conducteurs de protection ; Faire intervenir un électricien qualifié afin d'installer des conducteurs de protection sur les circuits qui n'en sont pas équipés</p>	B3.3.6 1	<p>Alors que des socles de prise de courant ou des circuits de l'installation ne sont pas reliés à la terre (B.3.3.6 a1), a2 et a3), la mesure compensatoire suivante est correctement mise en œuvre :</p> <p>- protection du (des) CIRCUIT (s) concerné (s) ou de l'ensemble de l'installation électrique par au moins un dispositif différentiel à haute sensibilité ≤ 30 mA.</p>

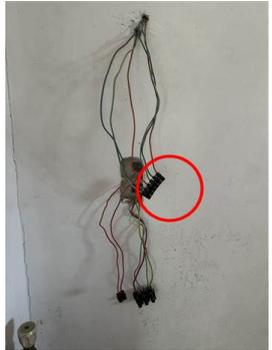
B7.3 d	<p>L'installation électrique comporte au moins une connexion avec une partie active nue sous tension accessible.</p> <p>Remarques : Présence de connexion de matériel électrique présentant des parties actives nues sous tension ; Faire intervenir un électricien qualifié afin de remplacer les matériels présentant des parties actives nues sous tension</p>

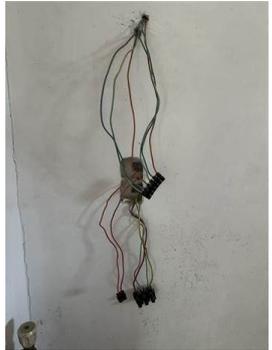
B8.3 e	<p>Au moins un conducteur isolé n'est pas placé sur toute sa longueur dans un conduit, une goulotte ou une plinthe ou une huisserie, en matière isolante ou métallique, jusqu'à sa pénétration dans le matériel électrique qu'il alimente.</p> <p>Remarques : Présence de conducteurs électriques non protégés mécaniquement ; Faire intervenir un électricien qualifié afin d'installer des protections mécanique sur les conducteurs non protégés</p>

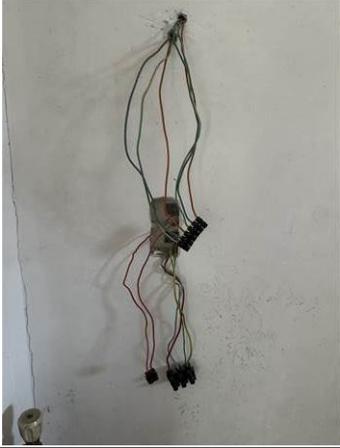
<p>Photo PhEle001 Libellé de l'anomalie : B8.3 e Au moins un conducteur isolé n'est pas placé sur toute sa longueur dans un conduit, une goulotte ou une plinthe ou une huisserie, en matière isolante ou métallique, jusqu'à sa pénétration dans le matériel électrique qu'il alimente. Remarques : Présence de conducteurs électriques non protégés mécaniquement ; Faire intervenir un électricien qualifié afin d'installer des protections mécaniques sur les conducteurs non protégés</p>

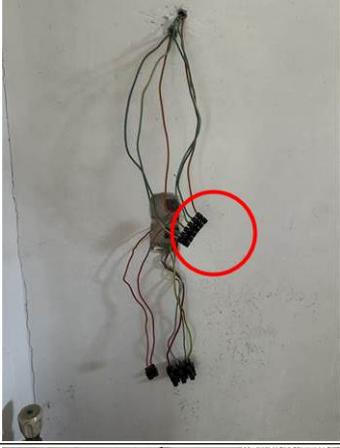
<p>Photo PhEle002 Libellé de l'anomalie : B7.3 d L'installation électrique comporte au moins une connexion avec une partie active nue sous tension accessible. Remarques : Présence de connexion de matériel électrique présentant des parties actives nues sous tension ; Faire intervenir un électricien qualifié afin de remplacer les matériels présentant des parties actives nues sous tension</p>

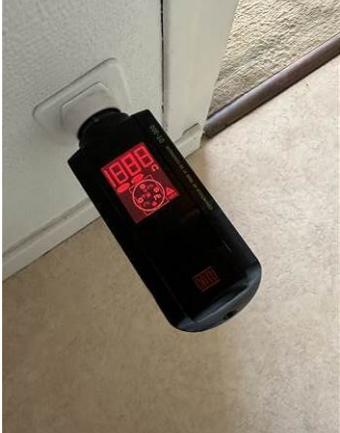
<p>Photo PhEle003 Libellé du point de contrôle : B3.3.6 a2 Au moins un socle de prise de courant comporte une broche de terre non reliée à la terre. Remarques : Présence de circuits électriques non équipés de conducteurs de protection ; Faire intervenir un électricien qualifié afin d'installer des conducteurs de protection sur les circuits qui n'en sont pas équipés</p>
