## C2B DIAGNOSTICS

### Rapport de mission de repérage des matériaux et produits contenant de l'amiante pour l'établissement du constat établi à l'occasion de la vente d'un immeuble bâti (listes A et B de l'annexe 13-9 du Code de la Santé publique)

Numéro de dossier : 23/IMO/0981

Date du repérage : 16/08/2023

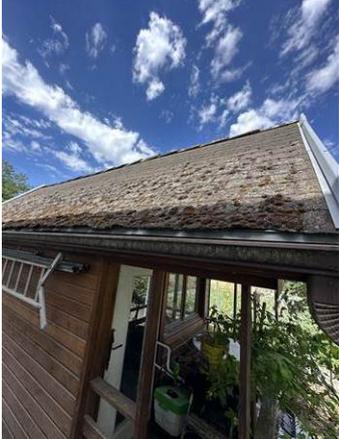
Localisation	Identifiant + Description	Photo
Abris de jardin	<p>Identifiant: M001                      Réf. échantillon: P001                      Réf. laboratoire: IT112308-10848                      Description: Plaques en matériaux bitumineux                      Composant de la construction: 1 - Couvertures, Toitures, Terrasses et étanchéités - Plaques ondulées et planes                      Partie à sonder: Plaques en matériaux bitumineux                      Liste selon annexe.13-9 du CSP: B                      Localisation sur croquis: M001</p>
