**DOSSIER : WB2308-20-ST-LATTIER-CARTALAS**  
ARRÊTÉ D'APPLICATION : Arrêté du 28 septembre 2017

**Présence d'anomalie(s)**

60 Chemin de Reguinelle  
38840 SAINT-LATTIER  
Ce bien ne fait pas partie d'une copropriété

# 1 • Désignation et description du local d'habitation et de ses dépendances

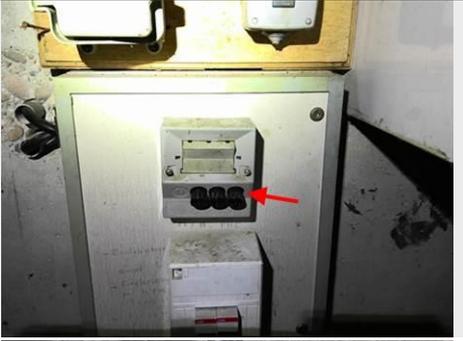
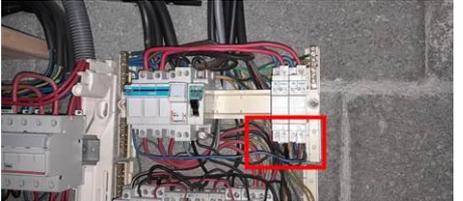
<p>3. Dispositif de protection contre les surintensités adaptées à la section des conducteurs, sur chaque circuit</p>	<p>Le type d'au moins un fusible ou un disjoncteur n'est plus autorisé (fusible à tabatière, à broches rechargeables, coupe-circuit à fusible de type industriel, disjoncteur réglable en courant protégeant des circuits terminaux). Remarques : Présence de fusible(s) de type puits ; Faire intervenir un électricien qualifié afin de remplacer le(s) fusible(s) de type à tabatière par des protections autorisées</p> <p>Le courant assigné (calibre) de la protection contre les surcharges et courts-circuits d'au moins un circuit n'est pas adapté à la section des conducteurs correspondants. Remarques : Présence de protections contre les surintensités inadéquates à la section des conducteurs ; Faire intervenir un électricien qualifié afin d'installer des protections contre les surintensités adaptés aux sections des conducteurs</p>

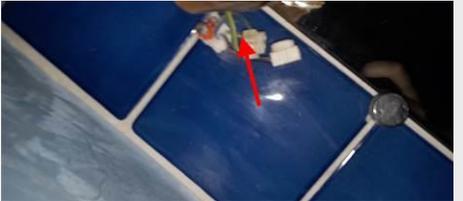
<p>4. La liaison équipotentielle et installation électrique adaptées aux conditions particulières des locaux contenant une douche ou une baignoire</p>	<p>Locaux contenant une baignoire ou une douche : la continuité électrique de la liaison équipotentielle supplémentaire, reliant les éléments conducteurs et les masses des matériels électriques, n'est pas satisfaisante (résistance supérieure à 2 ohms). Remarques : La LES (Liaison Equipotentielle Supplémentaire) est incomplète ; Faire intervenir un électricien qualifié afin de compléter la LES (Cable nue sous tension .)</p>

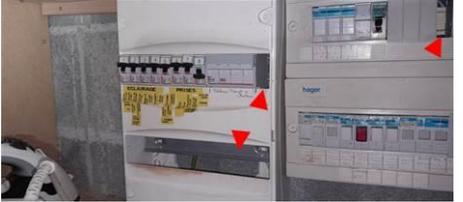
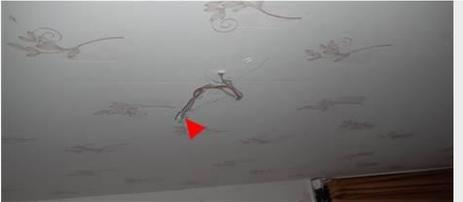
<p>5. Matériels électriques présentant des risques de contacts directs avec des éléments sous tension - Protection mécanique des conducteurs</p>	<p>Au moins un conducteur nu et/ou au moins une partie accessible est alimenté sous une tension supérieure à 25 V a.c. ou supérieure ou égale 60 V d.c. ou est alimenté par une source autre que TBTS. Remarques : Présence de parties actives accessibles alimentés par une tension &gt;25 VAC (Courant Alternatif), ou &gt;60 VDC (Courant Continu) ou non TBTS (Très Basse Tension de Sécurité) ; Faire intervenir un électricien qualifié afin de supprimer le(s) risque (s) de contact avec les parties actives)</p> <p>L'installation électrique comporte au moins une connexion avec une partie active nue sous tension accessible. Remarques : Présence de connexion de matériel électrique présentant des parties actives nues sous tension ; Faire intervenir un électricien qualifié afin de remplacer les matériels présentant des parties actives nues sous tension</p>

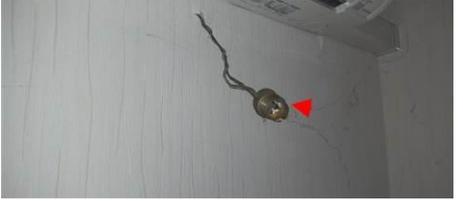
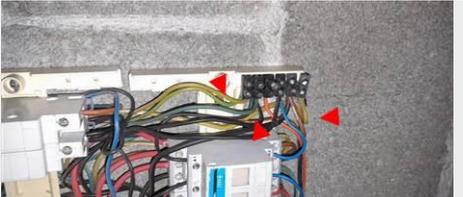
<p>6. Matériels électriques vétustes, inadaptés à l'usage</p>	<p>L'installation comporte au moins un matériel électrique vétuste. Remarques : Présence de matériel électrique vétuste (douilles, interrupteurs, socles de prise...); Faire intervenir un électricien qualifié afin de remplacer les matériels électriques vétustes</p> <p>L'installation comporte au moins un conducteur actif repéré par la double coloration vert et jaune. Remarques : Présence de conducteurs actifs repérés par la double coloration vert/jaune ; Faire intervenir un électricien qualifié afin de les remplacer</p>

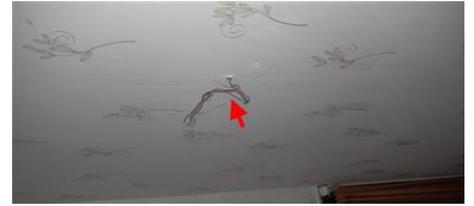
5. Matériels électriques présentant des risques de contacts directs avec des éléments sous tension - Protection mécanique des conducteurs

Au moins un conducteur isolé n'est pas placé sur toute sa longueur dans un conduit, une goulotte ou une plinthe ou une huisserie, en matière isolante ou métallique, jusqu'à sa pénétration dans le matériel électrique qu'il alimente.  
Remarques : Présence de conducteurs électriques non protégés mécaniquement ;  
Faire intervenir un électricien qualifié afin d'installer des protections mécaniques sur les conducteurs non protégés

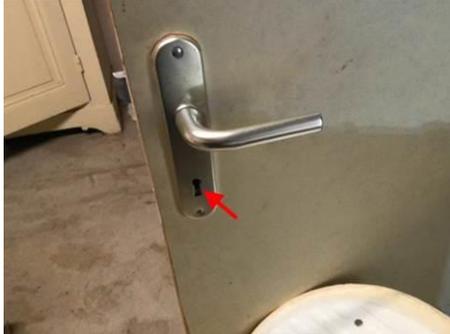
Photo PhEle001

Libellé de l'anomalie : B1.3 i Le dispositif assurant la coupure d'urgence est placé dans une armoire, un tableau, un placard ou une gaine dont la porte est fermée à l'aide d'une clé ou d'un outil.  
Remarques : L'AGCP (Appareil Général de Commande et de Protection) n'est pas accessible sans l'utilisation d'une clé ou d'un outil ;  
Faire intervenir un électricien qualifié afin de déplacer l'AGCP ou de le rendre accessible sans outil ou clé

Domaines	ANOMALIES	PHOTO
1. L'appareil général de commande et de protection et de son accessibilité	Le dispositif assurant la coupure d'urgence est placé dans une armoire, un tableau, un placard ou une gaine dont la porte est fermée à l'aide d'une clé ou d'un outil. Remarques : L'AGCP (Appareil Général de Commande et de Protection) n'est pas accessible sans l'utilisation d'une clé ou d'un outil ; Faire intervenir un électricien qualifié afin de déplacer l'AGCP ou de le rendre accessible sans outil ou clé

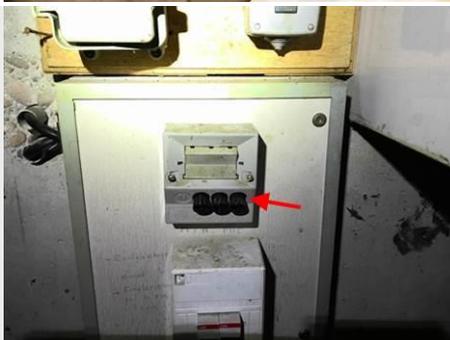
Photo PhEle002

Libellé de l'anomalie : B4.3 b Le type d'au moins un fusible ou un disjoncteur n'est plus autorisé (fusible à tabatière, à broches rechargeables, coupe-circuit à fusible de type industriel, disjoncteur réglable en courant protégeant des circuits terminaux).  
Remarques : Présence de fusible(s) de type puits ;  
Faire intervenir un électricien qualifié afin de remplacer le(s) fusible(s) de type à tabatière par des protections autorisées

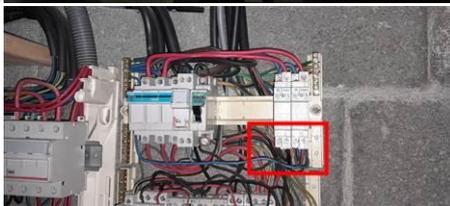
Photo PhEle003

Libellé de l'anomalie : B4.3 e Le courant assigné (calibre) de la protection contre les surcharges et courts-circuits d'au moins un circuit n'est pas adapté à la section des conducteurs correspondants.  
Remarques : Présence de protections contre les surintensités inadaptées à la section des conducteurs ;  
Faire intervenir un électricien qualifié afin d'installer des protections contre les surintensités adaptés aux sections des conducteurs

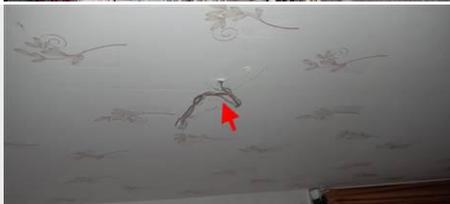
Photo PhEle004

Libellé de l'anomalie : B8.3 e Au moins un conducteur isolé n'est pas placé sur toute sa longueur dans un conduit, une goulotte ou une plinthe ou une huisserie, en matière isolante ou métallique, jusqu'à sa pénétration dans le matériel électrique qu'il alimente.  
Remarques : Présence de conducteurs électriques non protégés mécaniquement ;  
Faire intervenir un électricien qualifié afin d'installer des protections mécaniques sur les conducteurs non protégés

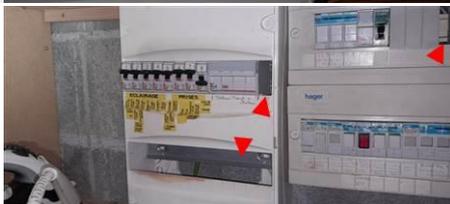
Photo PhEle005

Libellé de l'anomalie : B7.3 c2 Au moins un conducteur nu et/ou au moins une partie accessible est alimenté sous une tension supérieure à 25 V a.c. ou supérieure ou égale 60 V d.c. ou est alimenté par une source autre que TBTS.  
Remarques : Présence de parties actives accessibles alimentés par une tension >25 VAC (Courant Alternatif), ou >60 VDC (Courant Continu) ou non TBTS (Très Basse Tension de Sécurité) ;  
Faire intervenir un électricien qualifié afin de supprimer le(s) risque (s de contact avec les parties actives)

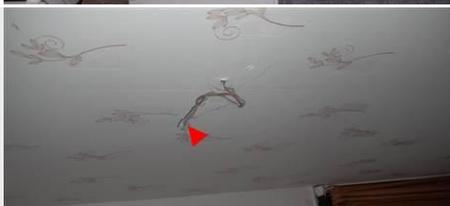
Photo PhEle006

Libellé de l'anomalie : B7.3 d L'installation électrique comporte au moins une connexion avec une partie active nue sous tension accessible.  
Remarques : Présence de connexion de matériel électrique présentant des parties actives nues sous tension ;  
Faire intervenir un électricien qualifié afin de remplacer les matériels présentant des parties actives nues sous tension

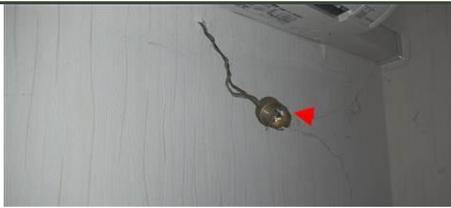
Photo PhEle007

Libellé de l'anomalie : B8.3 a L'installation comporte au moins un matériel électrique vétuste.  
Remarques : Présence de matériel électrique vétuste (douilles, interrupteurs, socles de prise...);  
Faire intervenir un électricien qualifié afin de remplacer les matériels électriques vétustes

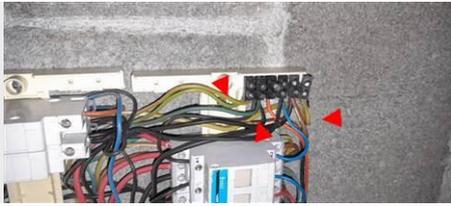
Photo PhEle008

Libellé de l'anomalie : B8.3 c L'installation comporte au moins un conducteur actif repéré par la double coloration vert et jaune.  
Remarques : Présence de conducteurs actifs repérés par la double coloration vert/jaune ;  
Faire intervenir un électricien qualifié afin de les remplacer

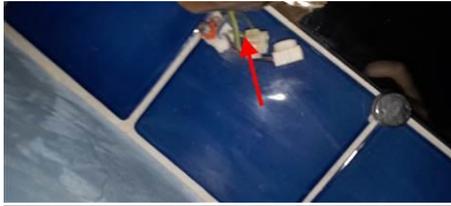
Photo PhEle009

Libellé de l'anomalie : B5.3 a Locaux contenant une baignoire ou une douche : la continuité électrique de la liaison équipotentielle supplémentaire, reliant les éléments conducteurs et les masses des matériels électriques, n'est pas satisfaisante (résistance supérieure à 2 ohms).  
Remarques : La LES (Liaison Equipotentielle Supplémentaire) est incomplète ;  
Faire intervenir un électricien qualifié afin de compléter la LES (Cable nue sous tension .)

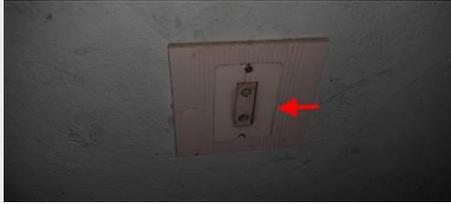
Photo PhEle010

Libellé de l'anomalie : B3.3.6 a1 Au moins un socle de prise de courant ne comporte pas de broche de terre.  
Remarques : Présence de circuits électriques non équipés de conducteurs de protection ;  
Faire intervenir un électricien qualifié afin d'installer des conducteurs de protection sur les circuits qui n'en sont pas équipés

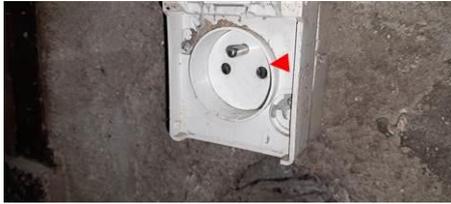
Photo PhEle011

Libellé de l'anomalie : B3.3.6 a2 Au moins un socle de prise de courant comporte une broche de terre non reliée à la terre.  
Remarques : Présence de socles de prise équipés d'une broche de terre non raccordée à un conducteur de protection ;  
Faire intervenir un électricien qualifié afin d'installer des conducteurs de protection sur les socles de prises équipés d'une broche de terre non raccordée

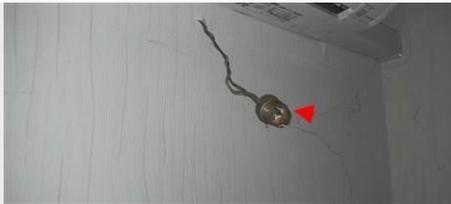
Photo PhEle012

Libellé de l'anomalie : B3.3.6 a3 Au moins un circuit (n'alimentant pas des socles de prises de courant) n'est pas relié à la terre.  
Remarques : Présence de circuits électriques non équipés de conducteurs de protection ;  
Faire intervenir un électricien qualifié afin d'installer des conducteurs de protection sur les circuits qui n'en sont pas équipés (Point lumineux.)

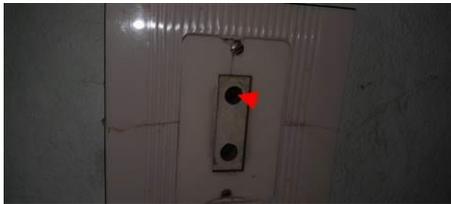
Photo PhEle013

Libellé de l'information complémentaire : B11 b2 Au moins un socle de prise de courant n'est pas de type à obturateur  
Remarques : Présence de socles de prises non équipés d'obturateur ;  
Faire intervenir un électricien qualifié afin de remplacer les socles de prises non équipés d'obturateur par des socles de prises à obturateur

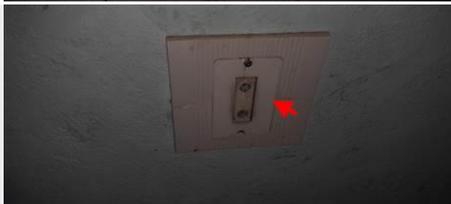
Photo PhEle014

Libellé de l'information complémentaire : B11 c2 Au moins un socle de prise de courant ne possède pas un puits de 15 mm.  
Remarques : Présence de socles de prises non équipés d'un puits de 15 mm ;  
Faire intervenir un électricien qualifié afin de remplacer les socles de prises non équipés d'un puits de 15 mm
