C2B DIAGNOSTICS

Résumé de l'expertise n° 24/IMO/1412

Commune : **38470 VARACIEUX**

Périmètre de repérage : **MAISON**

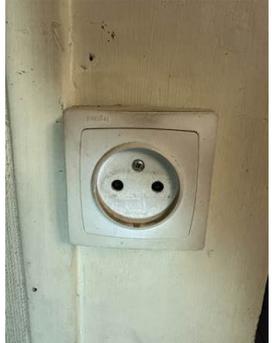
B3.3.6 a1	<p>Au moins un socle de prise de courant ne comporte pas de broche de terre.</p> <p>Remarques : Présence de circuits électriques non équipés de conducteurs de protection ; Faire intervenir un électricien qualifié afin d'installer des conducteurs de protection sur les circuits qui n'en sont pas équipés</p>

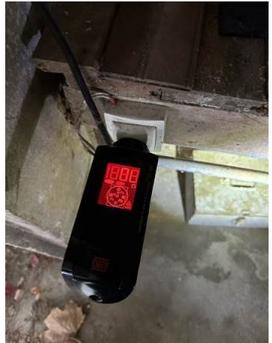
B3.3.6 a2	<p>Au moins un socle de prise de courant comporte une broche de terre non reliée à la terre.</p> <p>Remarques : Présence de circuits électriques non équipés de conducteurs de protection ; Faire intervenir un électricien qualifié afin d'installer des conducteurs de protection sur les circuits qui n'en sont pas équipés</p>

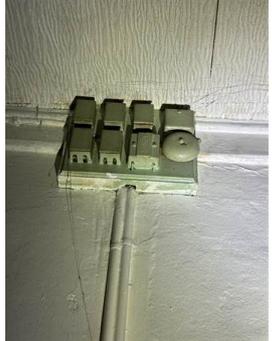
N° Article (1)	Libellé et localisation (*) des anomalies	N° Article (2)	Libellé des mesures compensatoires (3) correctement mises en œuvre	Photos
B4.3 b	<p>Le type d'au moins un fusible ou un disjoncteur n'est plus autorisé (fusible à tabatière, à broches rechargeables, coupe-circuit à fusible de type industriel, disjoncteur réglable en courant protégeant des circuits terminaux).</p> <p>Remarques : Présence de fusible(s) de type à tabatière ; Faire intervenir un électricien qualifié afin de remplacer le(s) fusible(s) de type à tabatière par des protections autorisées</p>

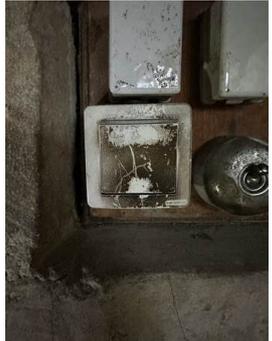
B4.3 h	<p>Des conducteurs ou des appareillages présentent des traces d'échauffement.</p> <p>Remarques : Présence d'appareillage présentant des traces d'échauffement ; Faire intervenir un électricien qualifié afin de remplacer les appareils présentant des traces d'échauffement</p>

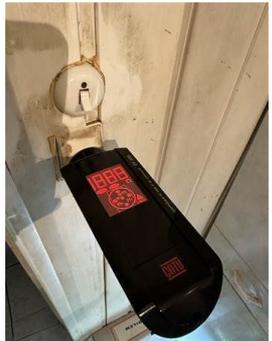
B5.3 a	<p>Locaux contenant une baignoire ou une douche : la continuité électrique de la liaison équipotentielle supplémentaire, reliant les éléments conducteurs et les masses des matériels électriques, n'est pas satisfaisante (résistance supérieure à 2 ohms).</p> <p>Remarques : La LES (Liaison Equipotentielle Supplémentaire) est incomplète ; Faire intervenir un électricien qualifié afin de compléter la LES</p>

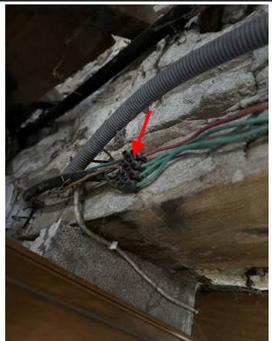
B7.3 d	<p>L'installation électrique comporte au moins une connexion avec une partie active nue sous tension accessible.</p> <p>Remarques : Présence de connexion de matériel électrique présentant des parties actives nues sous tension ; Faire intervenir un électricien qualifié afin de remplacer les matériels présentant des parties actives nues sous tension</p>

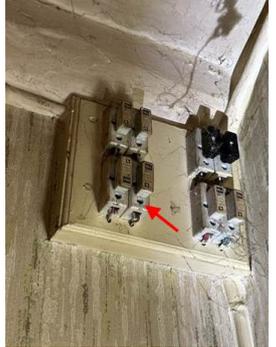
N° Article (1)	Libellé et localisation (*) des anomalies	N° Article (2)	Libellé des mesures compensatoires (3) correctement mises en œuvre	Photos
B7.3 e	<p>L'installation électrique comporte au moins un dispositif de protection avec une partie active nue sous tension accessible.</p> <p>Remarques : Présence de dispositif de protection de matériel électrique présentant des parties actives nues sous tension ; Faire intervenir un électricien qualifié afin de remplacer les matériels présentant des parties actives nues sous tension</p>

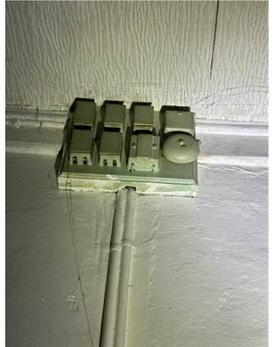
B8.3 a	<p>L'installation comporte au moins un matériel électrique vétuste.</p> <p>Remarques : Présence de matériel électrique vétuste (douilles, interrupteurs, socles de prise...) ; Faire intervenir un électricien qualifié afin de remplacer les matériels électriques vétustes</p>

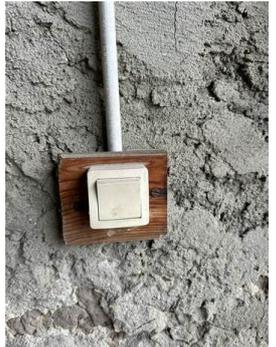
B8.3 b	<p>L'installation comporte au moins un matériel électrique inadapté à l'usage.</p> <p>Remarques : Présence de matériel électrique inadapté à l'usage ; Faire intervenir un électricien qualifié afin de remplacer les matériels inadaptés par du matériel autorisé</p>

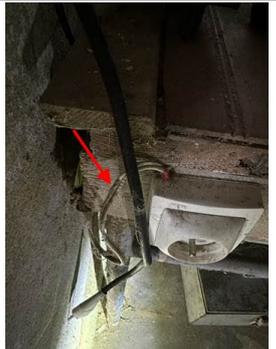
B8.3 d	<p>L'installation comporte au moins un conducteur actif dont le diamètre est inférieur à 12/10 mm (1,13 mm²).</p>

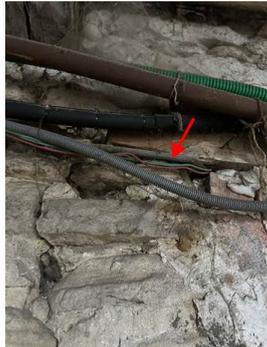
N° Article (1)	Libellé et localisation (*) des anomalies	N° Article (2)	Libellé des mesures compensatoires (3) correctement mises en œuvre	Photos
B8.3 e	<p>Au moins un conducteur isolé n'est pas placé sur toute sa longueur dans un conduit, une goulotte ou une plinthe ou une huisserie, en matière isolante ou métallique, jusqu'à sa pénétration dans le matériel électrique qu'il alimente.</p> <p>Remarques : Présence de conducteurs électriques non protégés mécaniquement ; Faire intervenir un électricien qualifié afin d'installer des protections mécanique sur les conducteurs non protégés</p>

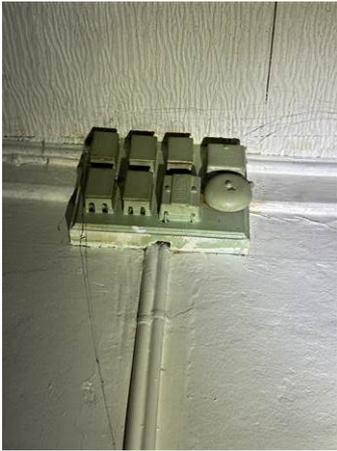
Photo PhEle001
 Libellé de l'anomalie : B4.3 b Le type d'au moins un fusible ou un disjoncteur n'est plus autorisé (fusible à tabatière, à broches rechargeables, coupe-circuit à fusible de type industriel, disjoncteur réglable en courant protégeant des circuits terminaux).
 Remarques : Présence de fusible(s) de type à tabatière ; Faire intervenir un électricien qualifié afin de remplacer le(s) fusible(s) de type à tabatière par des protections autorisées

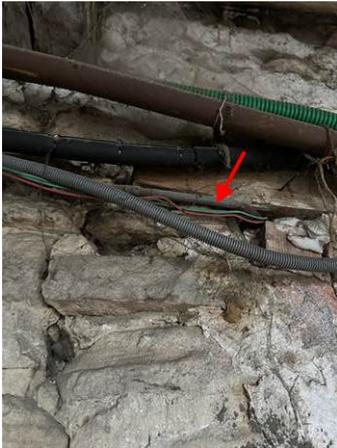
Photo PhEle002
 Libellé de l'anomalie : B8.3 e Au moins un conducteur isolé n'est pas placé sur toute sa longueur dans un conduit, une goulotte ou une plinthe ou une huisserie, en matière isolante ou métallique, jusqu'à sa pénétration dans le matériel électrique qu'il alimente.
 Remarques : Présence de conducteurs électriques non protégés mécaniquement ; Faire intervenir un électricien qualifié afin d'installer des protections mécanique sur les conducteurs non protégés

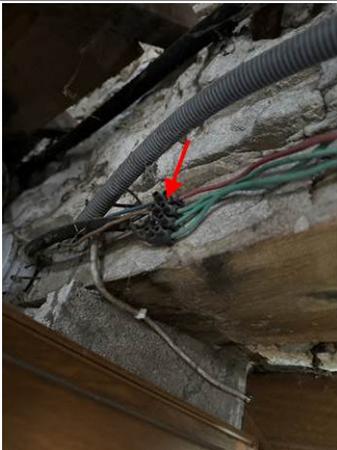
Photo PhEle003
 Libellé de l'anomalie : B7.3 d L'installation électrique comporte au moins une connexion avec une partie active nue sous tension accessible.
 Remarques : Présence de connexion de matériel électrique présentant des parties actives nues sous tension ; Faire intervenir un électricien qualifié afin de remplacer les matériels présentant des parties actives nues sous tension

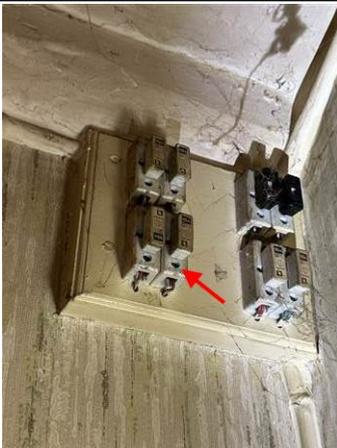
Photo PhEle004
 Libellé de l'anomalie : B7.3 e L'installation électrique comporte au moins un dispositif de protection avec une partie active nue sous tension accessible.
 Remarques : Présence de dispositif de protection de matériel électrique présentant des parties actives nues sous tension ; Faire intervenir un électricien qualifié afin de remplacer les matériels présentant des parties actives nues sous tension

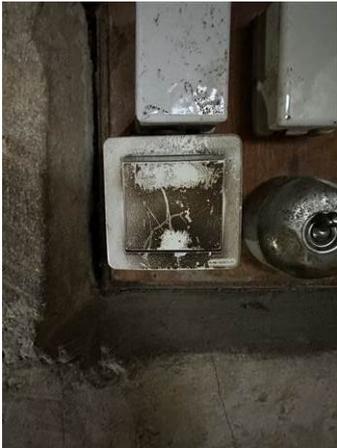
Photo PhEle005
 Libellé de l'anomalie : B4.3 h Des conducteurs ou des appareillages présentent des traces d'échauffement.
 Remarques : Présence d'appareillage présentant des traces d'échauffement ; Faire intervenir un électricien qualifié afin de remplacer les appareils présentant des traces d'échauffement

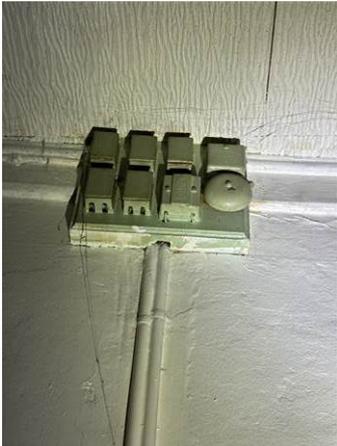
Photo PhEle006
 Libellé de l'anomalie : B8.3 a L'installation comporte au moins un matériel électrique vétuste.
 Remarques : Présence de matériel électrique vétuste (douilles, interrupteurs, socles de prise...) ; Faire intervenir un électricien qualifié afin de remplacer les matériels électriques vétustes

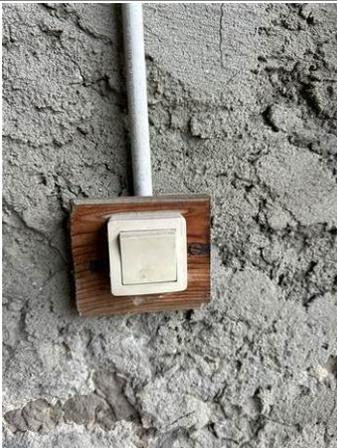
Photo PhEle007
 Libellé de l'anomalie : B8.3 b L'installation comporte au moins un matériel électrique inadapté à l'usage.
 Remarques : Présence de matériel électrique inadapté à l'usage ; Faire intervenir un électricien qualifié afin de remplacer les matériels inadaptés par du matériel autorisé

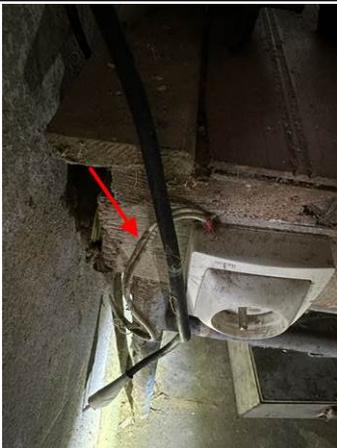
Photo PhEle008
 Libellé de l'anomalie : B8.3 d L'installation comporte au moins un conducteur actif dont le diamètre est inférieur à 12/10 mm (1,13 mm²).

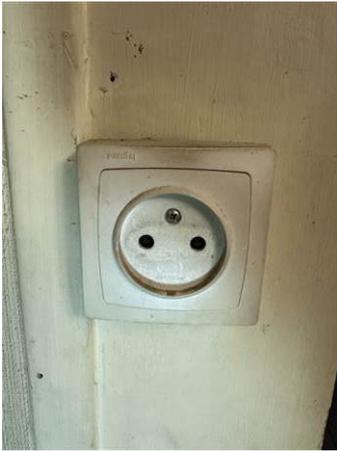
Photo PhEle009

Libellé de l'anomalie : B3.3.6 a1 Au moins un socle de prise de courant ne comporte pas de broche de terre.

Remarques : Présence de circuits électriques non équipés de conducteurs de protection ; Faire intervenir un électricien qualifié afin d'installer des conducteurs de protection sur les circuits qui n'en sont pas équipés

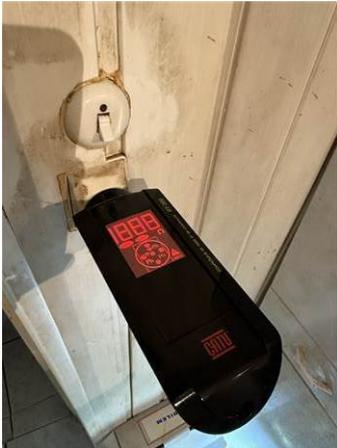
Photo PhEle010

Libellé de l'anomalie : B5.3 a Locaux contenant une baignoire ou une douche : la continuité électrique de la liaison équipotentielle supplémentaire, reliant les éléments conducteurs et les masses des matériels électriques, n'est pas satisfaisante (résistance supérieure à 2 ohms).

Remarques : La LES (Liaison Equipotentielle Supplémentaire) est incomplète ; Faire intervenir un électricien qualifié afin de compléter la LES

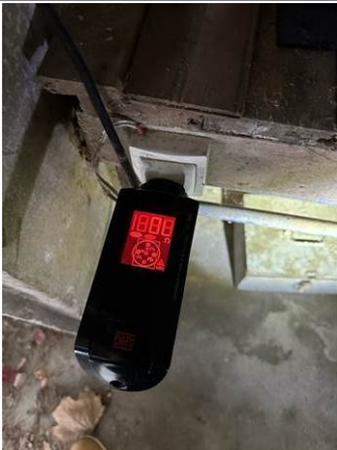
Photo PhEle011

Libellé de l'anomalie : B3.3.6 a2 Au moins un socle de prise de courant comporte une broche de terre non reliée à la terre.

Remarques : Présence de circuits électriques non équipés de conducteurs de protection ; Faire intervenir un électricien qualifié afin d'installer des conducteurs de protection sur les circuits qui n'en sont pas équipés

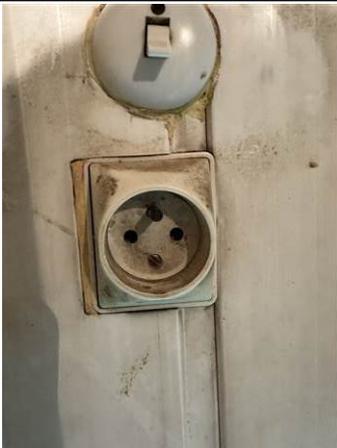
Photo PhEle012

Libellé de l'information complémentaire : B11 b2 Au moins un socle de prise de courant n'est pas de type à obturateur

Remarques : Présence de socles de prises non équipés d'obturateur ; Faire intervenir un électricien qualifié afin de remplacer les socles de prises non équipés d'obturateur par des socles de prises à obturateur

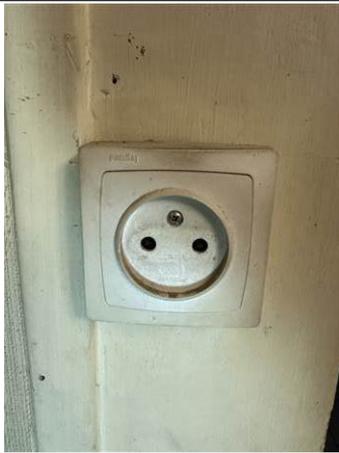
Photo PhEle013

Libellé de l'information complémentaire : B11 c2 Au moins un socle de prise de courant ne possède pas un puits de 15 mm.

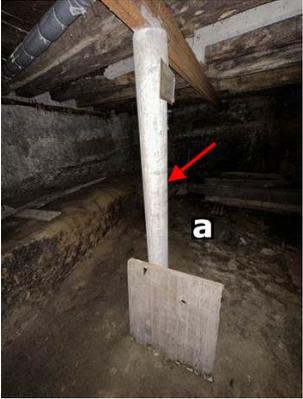
Cave	<p><u>Identifiant:</u> M002 <u>Description:</u> Fourreau en fibres-ciment dans maçonnerie <u>Composant de la construction:</u> 9 - Fondations et soubassements - Conduits et fourreaux <u>Partie à sonder:</u> Fourreau en fibres-ciment dans maçonnerie <u>Liste selon annexe.13-9 du CSP:</u> B <u>Localisation sur croquis:</u> M002</p>	Présence d'amiante (sur jugement de l'opérateur)	<p>Matériau dégradé (étendue ponctuelle)</p> <p>Résultat EP**</p> <p>Préconisation : Il est recommandé de réaliser une évaluation périodique.</p>

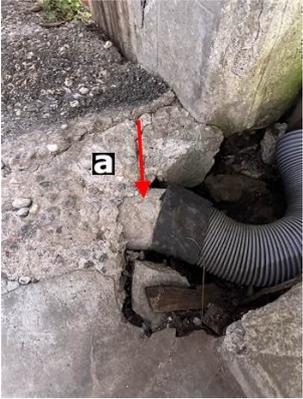
Cour	<p><u>Identifiant:</u> M003 <u>Description:</u> Conduit en fibres-ciment <u>Composant de la construction:</u> 6 - Conduits et accessoires intérieurs - Conduits de fluides (air, eau, vapeur, fumée, échappement, autres fluides) <u>Partie à sonder:</u> Conduit en fibres-ciment <u>Liste selon annexe.13-9 du CSP:</u> B <u>Localisation sur croquis:</u> M003</p>	Présence d'amiante (sur jugement de l'opérateur)	<p>Matériau dégradé (étendue ponctuelle)</p> <p>Résultat EP**</p> <p>Préconisation : Il est recommandé de réaliser une évaluation périodique.</p>

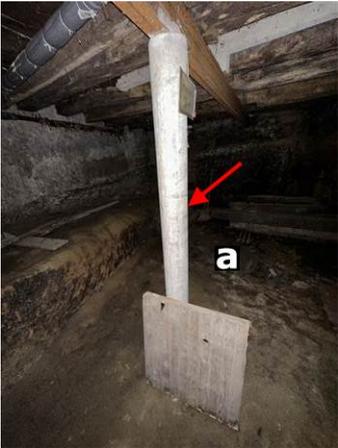
<p>Photo n° PhA002 Localisation : Cave Ouvrage : 9 - Fondations et soubassements - Conduits et fourreaux Partie d'ouvrage : Fourreau en fibres-ciment dans maçonnerie Description : Fourreau en fibres-ciment dans maçonnerie Localisation sur croquis : M002</p>

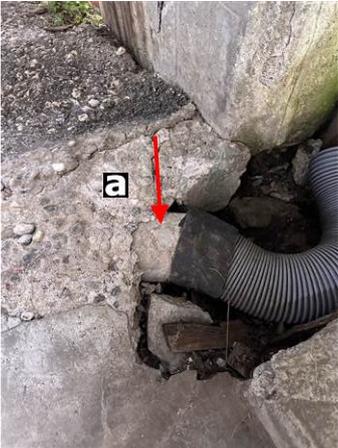
<p>Photo n° PhA003 Localisation : Cour Ouvrage : 6 - Conduits et accessoires intérieurs - Conduits de fluides (air, eau, vapeur, fumée, échappement, autres fluides) Partie d'ouvrage : Conduit en fibres-ciment Description : Conduit en fibres-ciment Localisation sur croquis : M003</p>
