Synthèse Dossier de Diagnostic Technique

Réf. : DIA-VLR03-2410-010

38470 CHASSELAY

Nature du bien : maisoncopro (T4), bien meublé

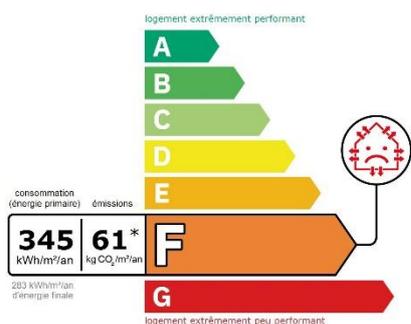
Consommation énergétique

La consommation annuelle est estimée entre 5 160 € et 7 040 € par an.

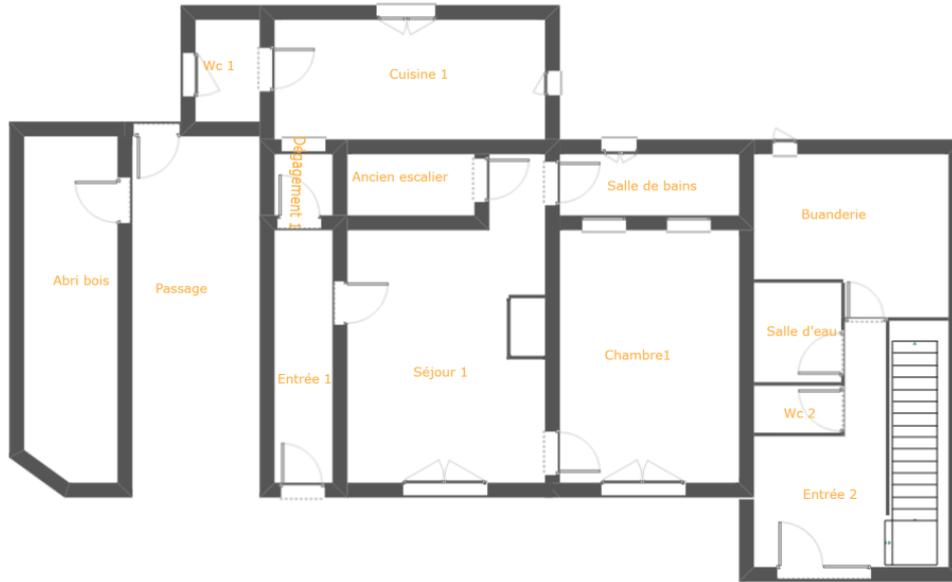
Rez de chaussée

Le présent schéma de repérage est un schéma de circulation permettant de localiser les éléments repérés dans les différents rapports. Il est non coté et non contractuel.
