DIAGNOSTICS TECHNIQUES IMMOBILIER  
APPARTEMENT D'HABITATION

**51 Rue Général Ferrié  
38100 Grenoble**

Appartement d'Habitation Lot N°89  
Cave Lot N°75 Portant 23  
Garage Lot N°75 Portant 24

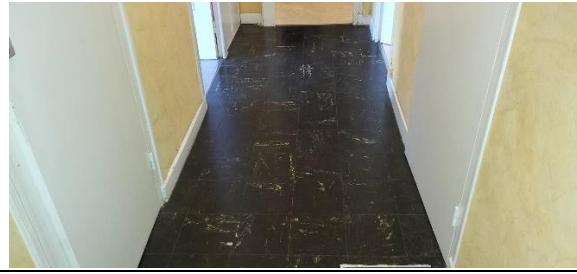
Identifiant : 1, 2, 3, 4, 5, 6

Localisation	Identifiant + Description	Conclusion (justification)	État de conservation** et préconisations*
Hall d'Entrée	Les dalles de sol du hall d'entrée sont en chrysotile  Identifiant : 1	Présence d'amiante (par jugement de l'opérateur)	Matériau non dégradé  <b>Résultat</b> : EP**  <b>Préconisation</b> : il est recommandé de réaliser une évaluation périodique  <b>Recommandation</b> : Voir les mesures d'ordre général – Obligations réglementaires
Salle de Bains	Les dalles de sol de la salle de bains sont en chrysotile  Identifiant : 2	Présence d'amiante (par jugement de l'opérateur)	Matériau non dégradé  <b>Résultat</b> : EP**  <b>Préconisation</b> : il est recommandé de réaliser une évaluation périodique  <b>Recommandation</b> : Voir les mesures d'ordre général – Obligations réglementaires
Toilettes	Les dalles de sol des toilettes sont en chrysotile  Identifiant : 3	Présence d'amiante (par jugement de l'opérateur)	Matériau non dégradé  <b>Résultat</b> : EP**  <b>Préconisation</b> : il est recommandé de réaliser une évaluation périodique  <b>Recommandation</b> : Voir les mesures d'ordre général – Obligations réglementaires

Chambre 3	Les dalles de sol de la chambre n°3 sont en chrysotile  Identifiant : 4	Présence d'amiante (par jugement de l'opérateur)	Matériau non dégradé  <b>Résultat</b> : EP**  <b>Préconisation</b> : il est recommandé de réaliser une évaluation périodique  <b>Recommandation</b> : Voir les mesures d'ordre général – Obligations réglementaires
Salle de Bains 2	Les dalles de sol de la salle de bains n°2 sont en chrysotile  Identifiant : 5	Présence d'amiante (par jugement de l'opérateur)	Matériau non dégradé  <b>Résultat</b> : EP**  <b>Préconisation</b> : il est recommandé de réaliser une évaluation périodique  <b>Recommandation</b> : Voir les mesures d'ordre général – Obligations réglementaires
Dégagement	Les dalles de sol du dégagement sont en chrysotile  Identifiant : 6	Présence d'amiante (par jugement de l'opérateur)	Matériau non dégradé  <b>Résultat</b> : EP**  <b>Préconisation</b> : il est recommandé de réaliser une évaluation périodique  <b>Recommandation</b> : Voir les mesures d'ordre général – Obligations réglementaires

Préconisation de réaliser une évaluation périodique.

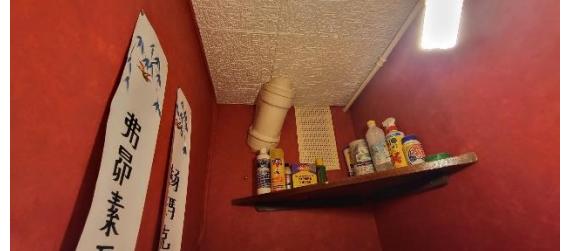
Localisation	Identifiant + Description	Conclusion (justification)	État de conservation** et préconisations*
Toilettes	Les conduits traversant les toilettes sont en fibrociment  Identifiant : 7	Présence d'amiante (par jugement de l'opérateur)	Matériau non dégradé  <b>Résultat</b> : EP**  <b>Préconisation</b> : il est recommandé de réaliser une évaluation périodique <b>Recommandation</b> : Voir les mesures d'ordre général – Obligations réglementaires
Séchoir	Les conduits traversant le séchoir sont en fibrociment  Identifiant : 8	Présence d'amiante (par jugement de l'opérateur)	Matériau non dégradé  <b>Résultat</b> : EP**  <b>Préconisation</b> : il est recommandé de réaliser une évaluation périodique <b>Recommandation</b> : Voir les mesures d'ordre général – Obligations réglementaires
Salle de Bains 2	Les conduits traversant la salle de bains sont en fibrociment  Identifiant : 9	Présence d'amiante (par jugement de l'opérateur)	Matériau non dégradé  <b>Résultat</b> : EP**  <b>Préconisation</b> : il est recommandé de réaliser une évaluation périodique <b>Recommandation</b> : Voir les mesures d'ordre général – Obligations réglementaires

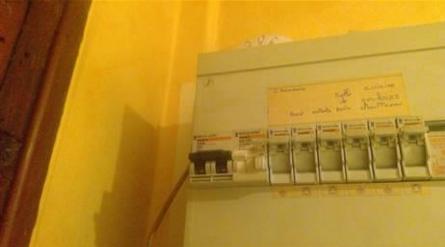
<b>Photo n° PhEle001</b> B11 a2 Une partie seulement de l'installation électrique est protégée par au moins un dispositif différentiel à haute sensibilité inf. ou égal à 30 mA.

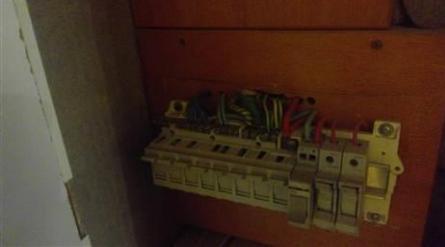
<b>Photo PhEle002</b> Libellé de l'anomalie : B4.3 c Plusieurs circuits disposent d'un conducteur neutre commun dont les conducteurs ne sont pas correctement protégés contre les surintensités.

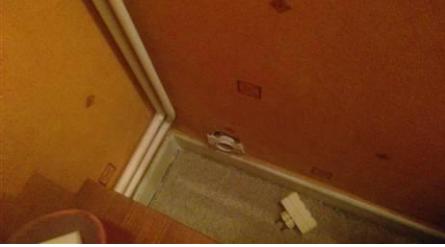
<b>Photo PhEle003</b> Libellé de l'anomalie : B7.3 a L'Enveloppe d'au moins un matériel est manquante ou détériorée. Commentaire : Prise mal fixée dans la chambre 2

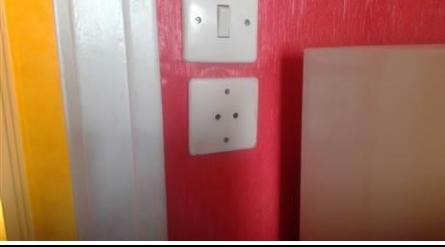
<b>Photo PhEle004</b> Libellé de l'anomalie : B8.3 a L'installation comporte au moins un matériel électrique vétuste. Commentaire : Prise sans obturateur

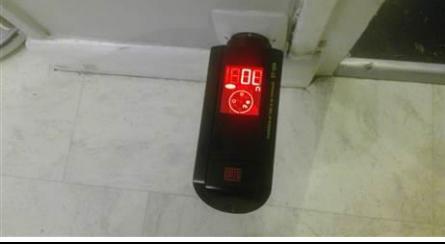
<b>Photo PhEle005</b> Libellé de l'anomalie : B3.3.6 a2 Au moins un socle de prise de courant comporte une broche de terre non reliée à la terre. Commentaire : Prises du séjour/salon, prises chambre 1

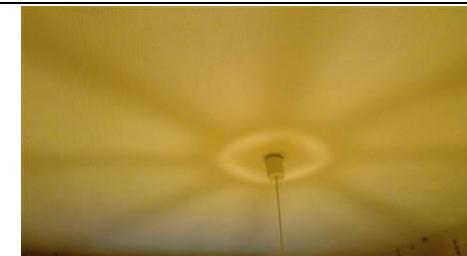
Photo PhEle006

Libellé de l'anomalie : B3.3.6 a3 Au moins un circuit (n'alimentant pas des socles de prises de courant) n'est pas relié à la terre.
