## Rapport de mission de repérage des matériaux et produits contenant de l'amiante pour l'établissement du constat établi à l'occasion de la vente d'un immeuble bâti (Listes A et B de l'annexe 13-9 du Code de la Santé publique)

| Immeuble bâti visité | |
|---|---|
| Adresse | Rue : ..... <b>872 route de Varacieux</b><br>Bât., escalier, niveau, appartement n°, lot n°:<br><b>Ce bien ne fait pas partie d'une copropriété</b><br>Code postal, ville : . <b>38470 VINAY</b><br><b>Références cadastrales non communiquées</b> |

| Le rapport de repérage |
|---|
| Date d'émission du rapport de repérage : 27/09/2018, remis au propriétaire le 27/09/2018 |

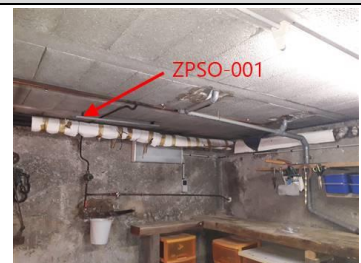
| Localisation | Identifiant + Description | Photo |
|---|---|---|
| Sous-Sol - Atelier | <p>Identifiant: ZPSO-001-P001<br/>Description: Calorifugeages<br/>Liste selon annexe.13-9 du CSP : A</p> | |

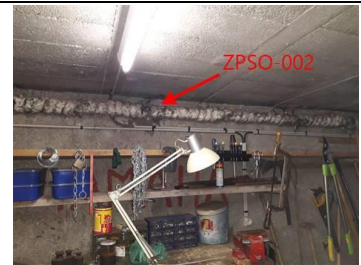
| Localisation | Identifiant + Description | Photo |
|---|---|---|
| | <p>Identifiant: ZPSO-002-P002<br/>Description: Calorifugeages<br/>Liste selon annexe.13-9 du CSP : A</p> | |

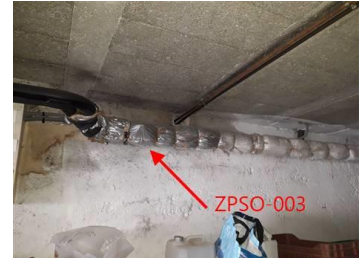
| Localisation | Identifiant + Description | Photo |
|---|---|---|
| Sous-Sol - Garage et cave | <p>Identifiant: ZPSO-003-P003<br/>Description: Calorifugeages<br/>Liste selon annexe.13-9 du CSP : A</p> | |

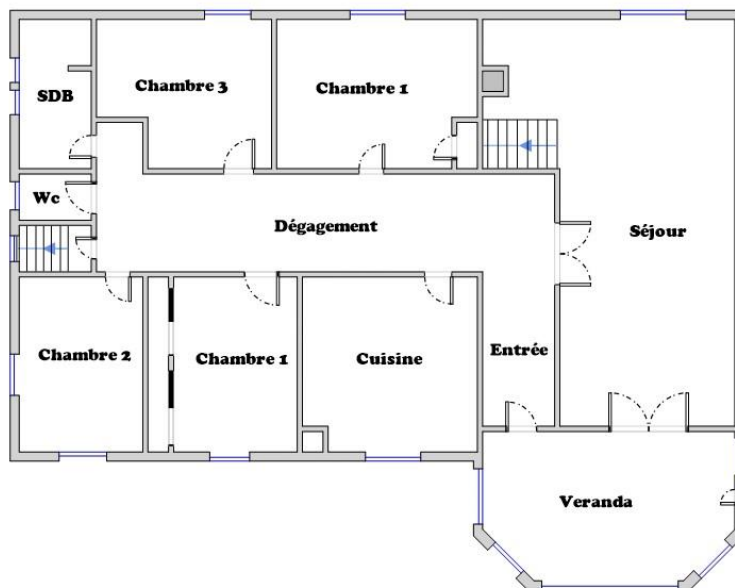
**Rez-de-chaussée**

Planche (croquis) de repérage technique effectué par le cabinet : Atoodiag - SAS Delcampe,  
auteur : DELCAMPE Corinne  
Dossier n° 2018-09-0537-RITCHED du 27/09/2018  
Adresse du bien : 872 route de Varacieux 38470 VINAY

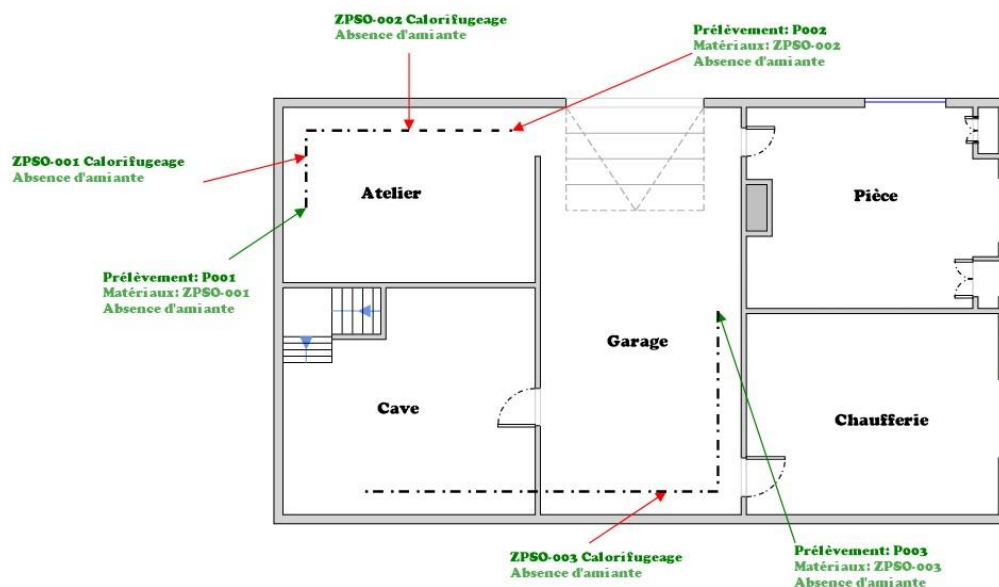
**Sous-sol**

Planche (croquis) de repérage technique effectué par le cabinet : Atoodiag - SAS Delcampe,  
auteur : DELCAMPE Corinne  
Dossier n° 2018-09-0537-RITCHED du 27/09/2018  
Adresse du bien : 872 route de Varacieux 38470 VINAY

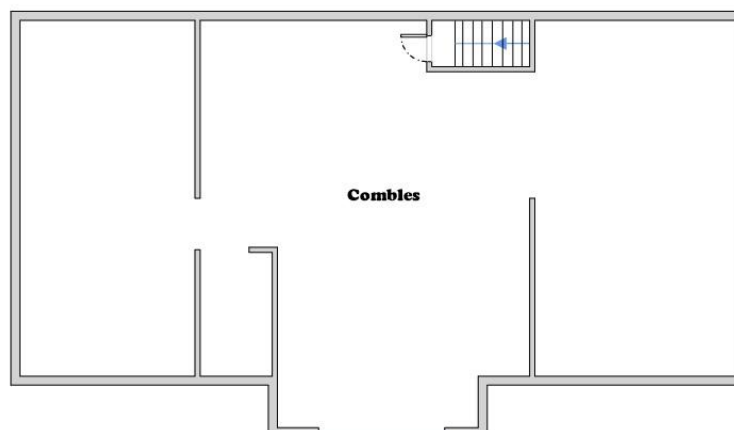
Combles

Planche (croquis) de repérage technique effectué par le cabinet : Atoodiag - SAS Delcampe,  
auteur : DELCAMPE Corinne  
Dossier n° 2018-09-0537-RITCHED du 27/09/2018  
Adresse du bien : 872 route de Varacieux 38470 VINAY
