Dossier de diagnostics techniques

Repérage du plomb dans les revêtements avant démolition

Référence PLB003-E4741705-2401 30 mai 2024

Bien	Maison individuelle
Adresse	14 Rue Auguste Favot 38470 VINAY
Propriétaire	COMMUNE DE VINAY 7 Place de L Hotel de Ville 38470 VINAY
Demandeur	COMMUNE DE VINAY 7 Place de L Hotel de Ville 38470 VINAY

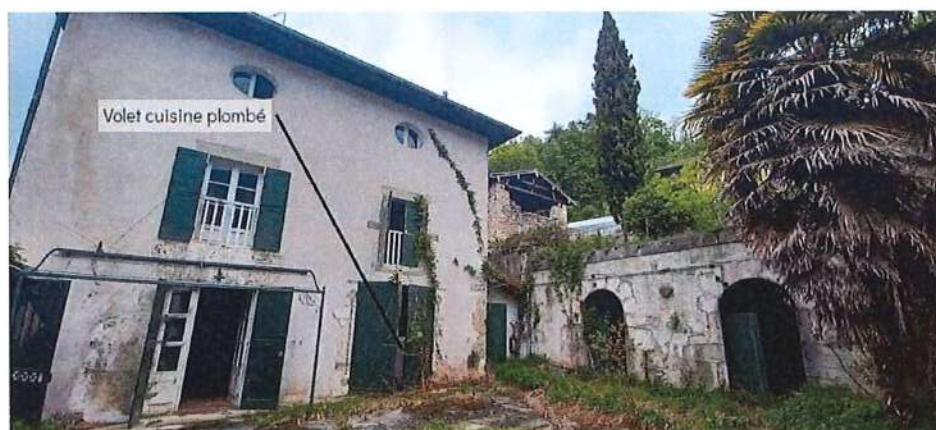
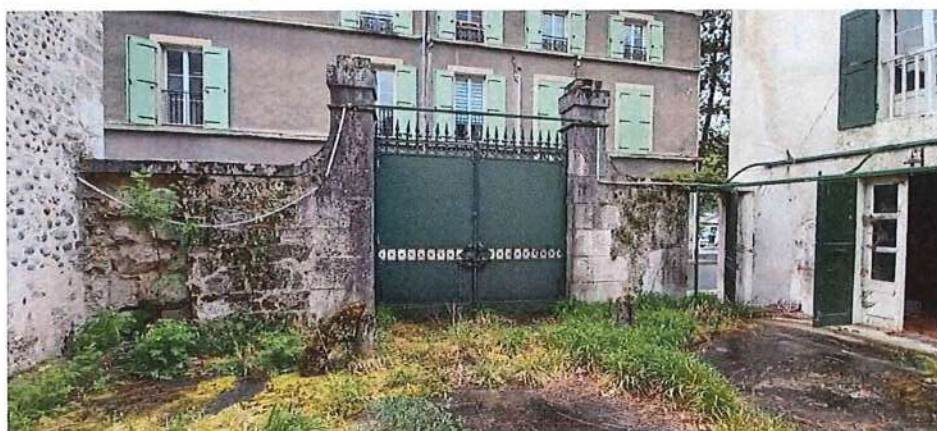
Planche de repérage usuel EXTERIEUR		1/5
Référence	PLB003-E4741705-2401	Version 1
Origine	Dekra diagnostic / ARNAUD BRIENNE	
Adresse	14 Rue Auguste Favot 38470 VINAY

EXTERIEUR						
Extérieur						
Zone	UD	Revêtement et Support	Mesures	mg/cm ²	Localisation	Observations
Cuisine	Fenêtre - Volets / Cuisine RDC	Bois, Peinture	M002	<u>1,1</u>		
RDC						
Salon						
Zone	UD	Revêtement et Support	Mesures	mg/cm ²	Localisation	Observations
Toutes zones	Sol	Carrelage	M003	<u>22,3</u>		
Cuisine						
Zone	UD	Revêtement et Support	Mesures	mg/cm ²	Localisation	Observations
Toutes zones	Mur	Faïence	M004	<u>2,1</u>		
Toutes zones	Sol	Carrelage	M005	<u>22,6</u>		
Étage 1						
Dégagement 1						
Zone	UD	Revêtement et Support	Mesures	mg/cm ²	Localisation	Observations
Toutes zones	Plinthes	Carrelage	M006	<u>21,6</u>		
Toutes zones	Sol	Carrelage	M007	<u>22,8</u>		
Chambre						
Zone	UD	Revêtement et Support	Mesures	mg/cm ²	Localisation	Observations
Toutes zones	Plinthes	Carrelage	M008	<u>21,3</u>		
Toutes zones	Sol	Carrelage	M009	<u>22,5</u>		
Salle d'eau						
Zone	UD	Revêtement et Support	Mesures	mg/cm ²	Localisation	Observations
