C2B DIAGNOSTICS

## Résumé de l'expertise n° 26/IMO/4071

Commune : ..... **38470 COGNIN LES GORGES**  
**Références cadastrales non communiquées**  
Désignation et situation du ou des lot(s) de copropriété :  
**Ce bien ne fait pas partie d'une copropriété**

Périmètre de repérage : ... **MAISON**

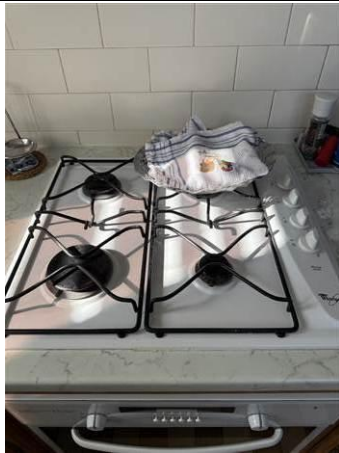
Photo n° PhGaz001  
Localisation : Cuisine  
Table de cuisson WHIRLPOOL (Type : Non raccordé)

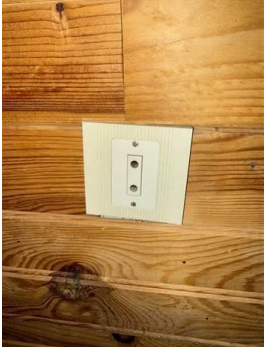
N° Article (1)	Libellé et localisation (*) des anomalies	N° Article (2)	Libellé des mesures compensatoires (3) correctement mises en œuvre	Photos
B1.3 b	<p>Le dispositif assurant la coupure d'urgence n'est pas situé à l'intérieur du logement ou dans un emplacement accessible directement depuis le logement.</p> <p><b>Remarques :</b> L'AGCP (Appareil Général de Commande et de Protection) n'est pas placé à l'intérieur de la partie privative du logement ; <b>Faire intervenir un électricien qualifié afin d'installer un AGCP à l'intérieur de la partie privative du logement</b></p>			
B3.3.6 a1	<p>Au moins un socle de prise de courant ne comporte pas de broche de terre.</p> <p><b>Remarques :</b> Présence de circuits électriques non équipés de conducteurs de protection ; <b>Faire intervenir un électricien qualifié afin d'installer des conducteurs de protection sur les circuits qui n'en sont pas équipés</b></p>

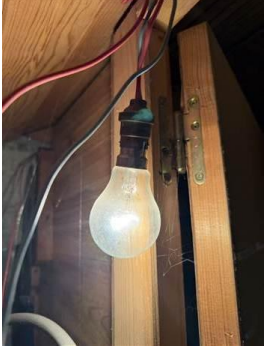
B3.3.6 a2	<p>Au moins un socle de prise de courant comporte une broche de terre non reliée à la terre.</p> <p><b>Remarques :</b> Présence de circuits électriques non équipés de conducteurs de protection ; <b>Faire intervenir un électricien qualifié afin d'installer des conducteurs de protection sur les circuits qui n'en sont pas équipés</b></p>			
B3.3.6 a3	<p>Au moins un circuit (n'alimentant pas des socles de prises de courant) n'est pas relié à la terre.</p> <p><b>Remarques :</b> Présence de circuits électriques non équipés de conducteurs de protection ; <b>Faire intervenir un électricien qualifié afin d'installer des conducteurs de protection sur les circuits qui n'en sont pas équipés</b></p>

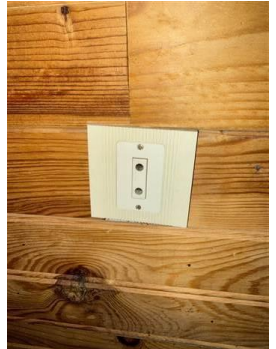
N° Article (1)	Libellé et localisation (*) des anomalies	N° Article (2)	Libellé des mesures compensatoires (3) correctement mises en œuvre	Photos
B8.3 a	L'installation comporte au moins un matériel électrique vétuste. <b>Remarques :</b> Présence de matériel électrique vétuste (douilles, interrupteurs, socles de prise...) ; <b>Faire intervenir un électricien qualifié afin de remplacer les matériels électriques vétustes</b>

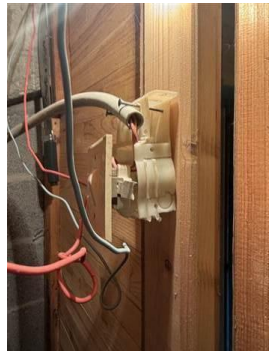
B8.3 e	Au moins un conducteur isolé n'est pas placé sur toute sa longueur dans un conduit, une goulotte ou une plinthe ou une huisserie, en matière isolante ou métallique, jusqu'à sa pénétration dans le matériel électrique qu'il alimente. <b>Remarques :</b> Présence de conducteurs électriques non protégés mécaniquement ; <b>Faire intervenir un électricien qualifié afin d'installer des protections mécanique sur les conducteurs non protégés</b>

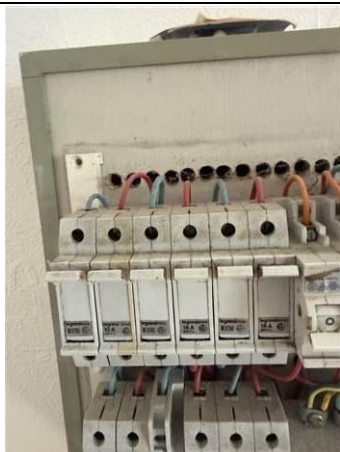
Photo PhEle001

Libellé de l'anomalie : B4.3 f3 A l'intérieur du tableau, la section d'au moins un conducteur alimentant les dispositifs de protection n'est pas adaptée au courant de réglage du disjoncteur de branchement.

Remarques : La section des conducteurs de pontage n'est pas en adéquation avec le courant de réglage du disjoncteur de branchement

N° Article (1)	Libellé et localisation (*) des anomalies	N° Article (2)	Libellé des mesures compensatoires (3) correctement mises en œuvre	Photos
B4.3 f3	<p>A l'intérieur du tableau, la section d'au moins un conducteur alimentant les dispositifs de protection n'est pas adaptée au courant de réglage du disjoncteur de branchement.</p> <p><b>Remarques :</b> La section des conducteurs de pontage n'est pas en adéquation avec le courant de réglage du disjoncteur de branchement</p>			 
B5.3 a	<p>Locaux contenant une baignoire ou une douche : la continuité électrique de la liaison équipotentielle supplémentaire, reliant les éléments conducteurs et les masses des matériels électriques, n'est pas satisfaisante (résistance supérieure à 2 ohms).</p> <p><b>Remarques :</b> La LES (Liaison Equipotentielle Supplémentaire) est incomplète ; <b>Faire intervenir un électricien qualifié afin de compléter la LES</b></p>

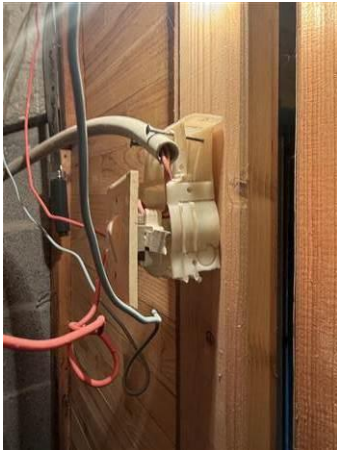
Photo PhEle002

Libellé de l'anomalie : B7.3 a L'Enveloppe d'au moins un matériel est manquante ou détériorée.

Remarques : Présence de matériel électrique en place dont l'enveloppe présente des détériorations ; Faire intervenir un électricien qualifié afin de remplacer les matériels présentant des détériorations

B7.3 a	<p>L'Enveloppe d'au moins un matériel est manquante ou détériorée.</p> <p><b>Remarques :</b> Présence de matériel électrique en place dont l'enveloppe présente des détériorations ; <b>Faire intervenir un électricien qualifié afin de remplacer les matériels présentant des détériorations</b></p>			 
B7.3 c2	<p>Au moins un conducteur nu et/ou au moins une partie accessible est alimenté sous une tension supérieure à 25 V a.c. ou supérieure ou égale 60 V d.c. ou est alimenté par une source autre que TBTS.</p> <p><b>Remarques :</b> Présence de parties actives accessibles alimentés par une tension &gt;25 VAC (Courant Alternatif), ou &gt;60 VDC (Courant Continu) ou non TBTS (Très Basse Tension de Sécurité) ; <b>Faire intervenir un électricien qualifié afin de supprimer le(s) risque(s) de contact avec les parties actives</b></p>

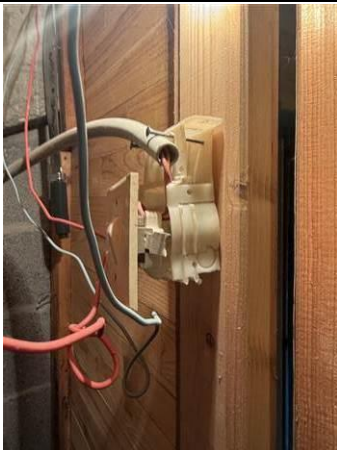
Photo PhEle003

Libellé de l'anomalie : B8.3 e Au moins un conducteur isolé n'est pas placé sur toute sa longueur dans un conduit, une goulotte ou une plinthe ou une huisserie, en matière isolante ou métallique, jusqu'à sa pénétration dans le matériel électrique qu'il alimente.

Remarques : Présence de conducteurs électriques non protégés mécaniquement ; Faire intervenir un électricien qualifié afin d'installer des protections mécanique sur les conducteurs non protégés

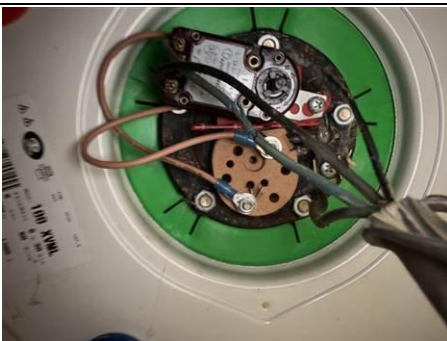
Photo PhEle004

Libellé de l'anomalie : B7.3 c2 Au moins un conducteur nu et/ou au moins une partie accessible est alimenté sous une tension supérieure à 25 V a.c. ou supérieure ou égale 60 V d.c. ou est alimenté par une source autre que TBTS.

Remarques : Présence de parties actives accessibles alimentés par une tension >25 VAC (Courant Alternatif), ou >60 VDC (Courant Continu) ou non TBTS (Très Basse Tension de Sécurité) ; Faire intervenir un électricien qualifié afin de supprimer le(s) risque(s) de contact avec les parties actives

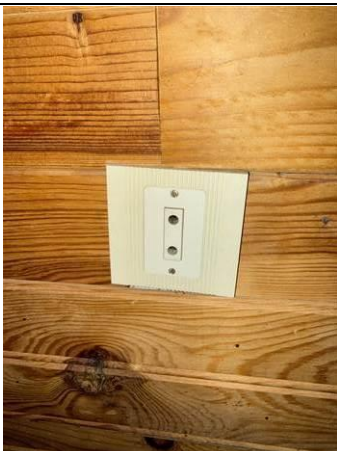
Photo PhEle005

Libellé de l'anomalie : B8.3 a L'installation comporte au moins un matériel électrique vétuste.

Remarques : Présence de matériel électrique vétuste (douilles, interrupteurs, socles de prise...) ; Faire intervenir un électricien qualifié afin de remplacer les matériels électriques vétustes

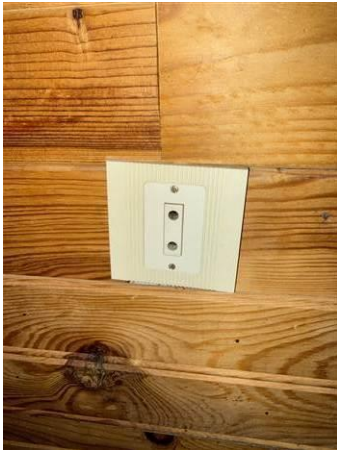
Photo PhEle006  
 Libellé de l'anomalie : B3.3.6 a1 Au moins un socle de prise de courant ne comporte pas de broche de terre.  
 Remarques : Présence de circuits électriques non équipés de conducteurs de protection ; Faire intervenir un électricien qualifié afin d'installer des conducteurs de protection sur les circuits qui n'en sont pas équipés

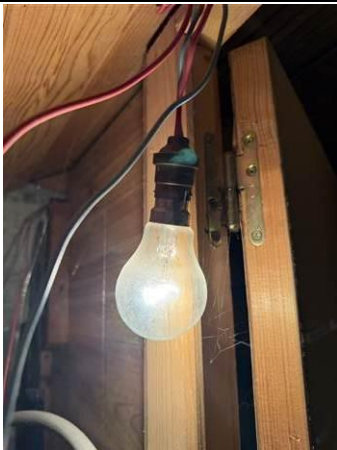
Photo PhEle007  
 Libellé de l'anomalie : B3.3.6 a3 Au moins un circuit (n'alimentant pas des socles de prises de courant) n'est pas relié à la terre.  
 Remarques : Présence de circuits électriques non équipés de conducteurs de protection ; Faire intervenir un électricien qualifié afin d'installer des conducteurs de protection sur les circuits qui n'en sont pas équipés

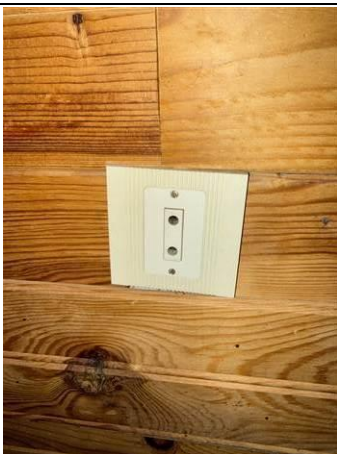
Photo PhEle008  
 Libellé de l'information complémentaire : B11 b2 Au moins un socle de prise de courant n'est pas de type à obturateur  
 Remarques : Présence de socles de prises non équipés d'obturateur ; Faire intervenir un électricien qualifié afin de remplacer les socles de prises non équipés d'obturateur par des socles de prises à obturateur

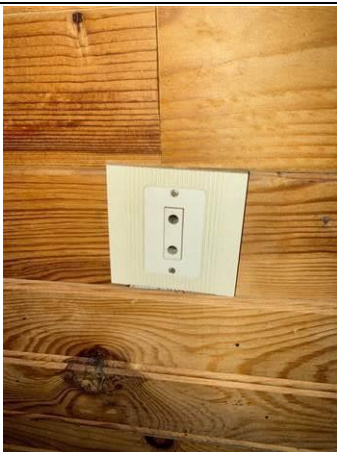
Photo PhEle009  
 Libellé de l'information complémentaire : B11 c2 Au moins un socle de prise de courant ne possède pas un puits de 15 mm.

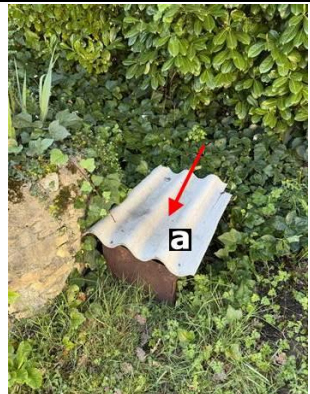
Localisation	Identifiant + Description	Conclusion (justification)	Etat de conservation** et préconisations*	Photo
Extérieur	<p><u>Identifiant:</u> M001  <u>Description:</u> Plaques en fibres-ciment (y compris plaques « sous tuiles »)  <u>Composant de la construction:</u> 1 - Couvertures, Toitures, Terrasses et étanchéités - Plaques ondulées et planes  <u>Partie à sonder:</u> Plaques en fibres-ciment (y compris plaques « sous tuiles »)  <u>Liste selon annexe.13-9 du CSP:</u> B  <u>Localisation sur croquis:</u> M001</p>	Présence d'amiante (Sur jugement de l'opérateur)	<p>Matériau dégradé (étendue généralisée)</p> <p><b>Résultat</b> AC2**</p> <p><b>Préconisation :</b> Il est recommandé de réaliser une action corrective de second niveau.</p>

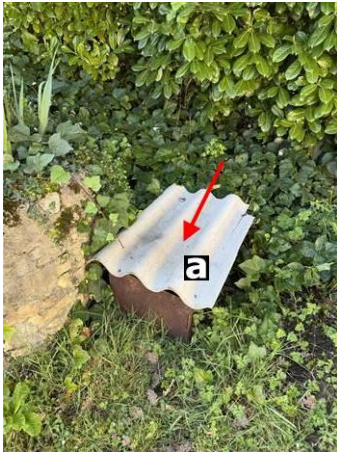
Photo n° PhA001  
 Localisation : Extérieur  
 Ouvrage : 1 - Couvertures, Toitures, Terrasses et étanchéités - Plaques ondulées et planes  
 Partie d'ouvrage : Plaques en fibres-ciment (y compris plaques « sous tuiles »)  
 Description : Plaques en fibres-ciment (y compris plaques « sous tuiles »)  
 Localisation sur croquis : M001
