Dossier de diagnostics techniques

Rapport de mission de repérage des matériaux et produits contenant de l'amiante pour l'établissement d'un constat à l'occasion de la vente d'un immeuble bâti

Référence AMIVENTE-E8737630-2601-V1 25 février 2026

Bien	Appartement
Adresse	Rue Auguste Favot / Place du Vercors / 38470 VINAY
Numéro de lot	23
Propriétaire	COMMUNE DE VINAY 7 Place de L Hotel de Ville 38470 VINAY
Demandeur	COMMUNE DE VINAY 7 Place de L Hotel de Ville 38470 VINAY

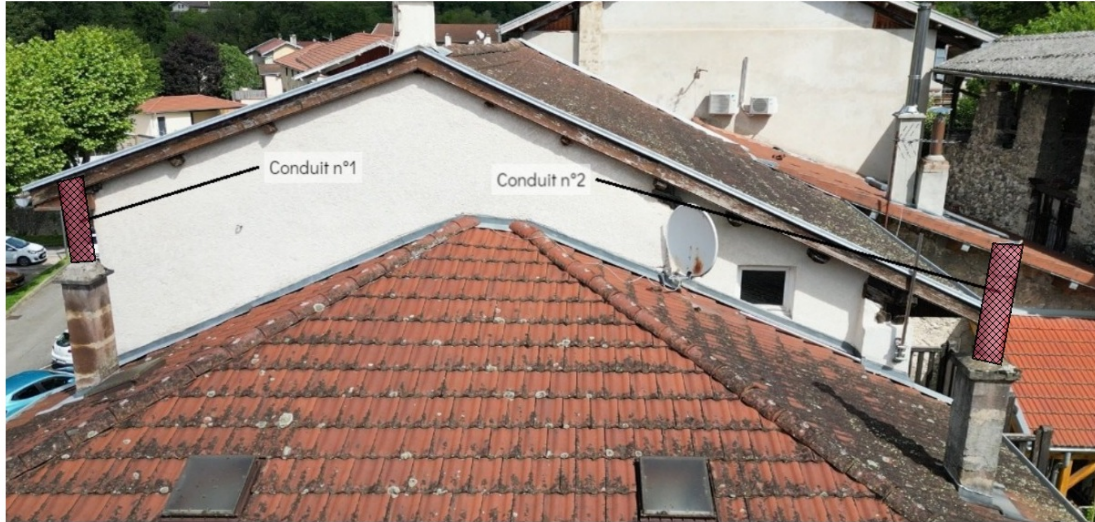
Planche de repérage usuel		5/5
Toiture		
Référence	AMIVENTE-E8737630-2601-V1	Version 2
Origine	Dekra diagnostic / JEAN BAPTISTE NICOLEAU	
Adresse	Rue Auguste Favot / Place du Vercors / 38470 VINAY

5/5 Liste des éléments - Planche de repérage usuel - Toiture

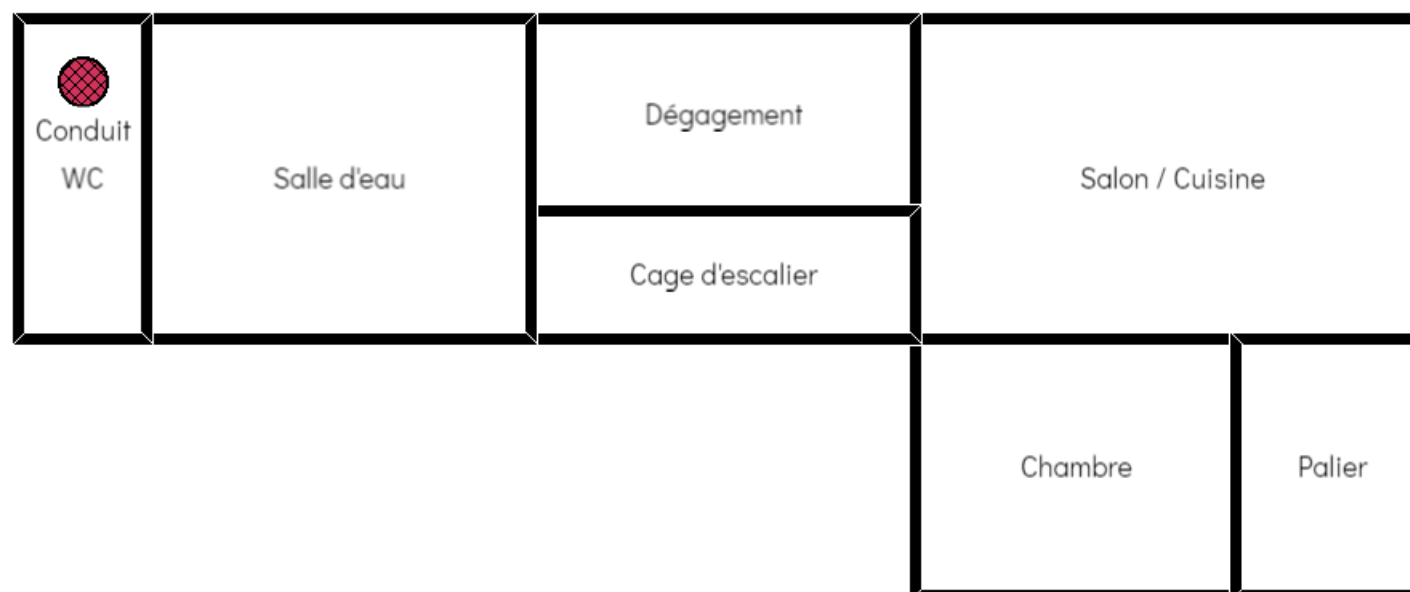
Planche de repérage usuel		2/5
Étage 1		
Référence	AMIVENTE-E8737630-2601-V1	Version 2
Origine	Dekra diagnostic / JEAN BAPTISTE NICOLEAU	
Adresse	Rue Auguste Favot / Place du Vercors / 38470 VINAY

<p>Par décision</p> <ul style="list-style-type: none"> ■ Conduits ■ WC Conduit
--

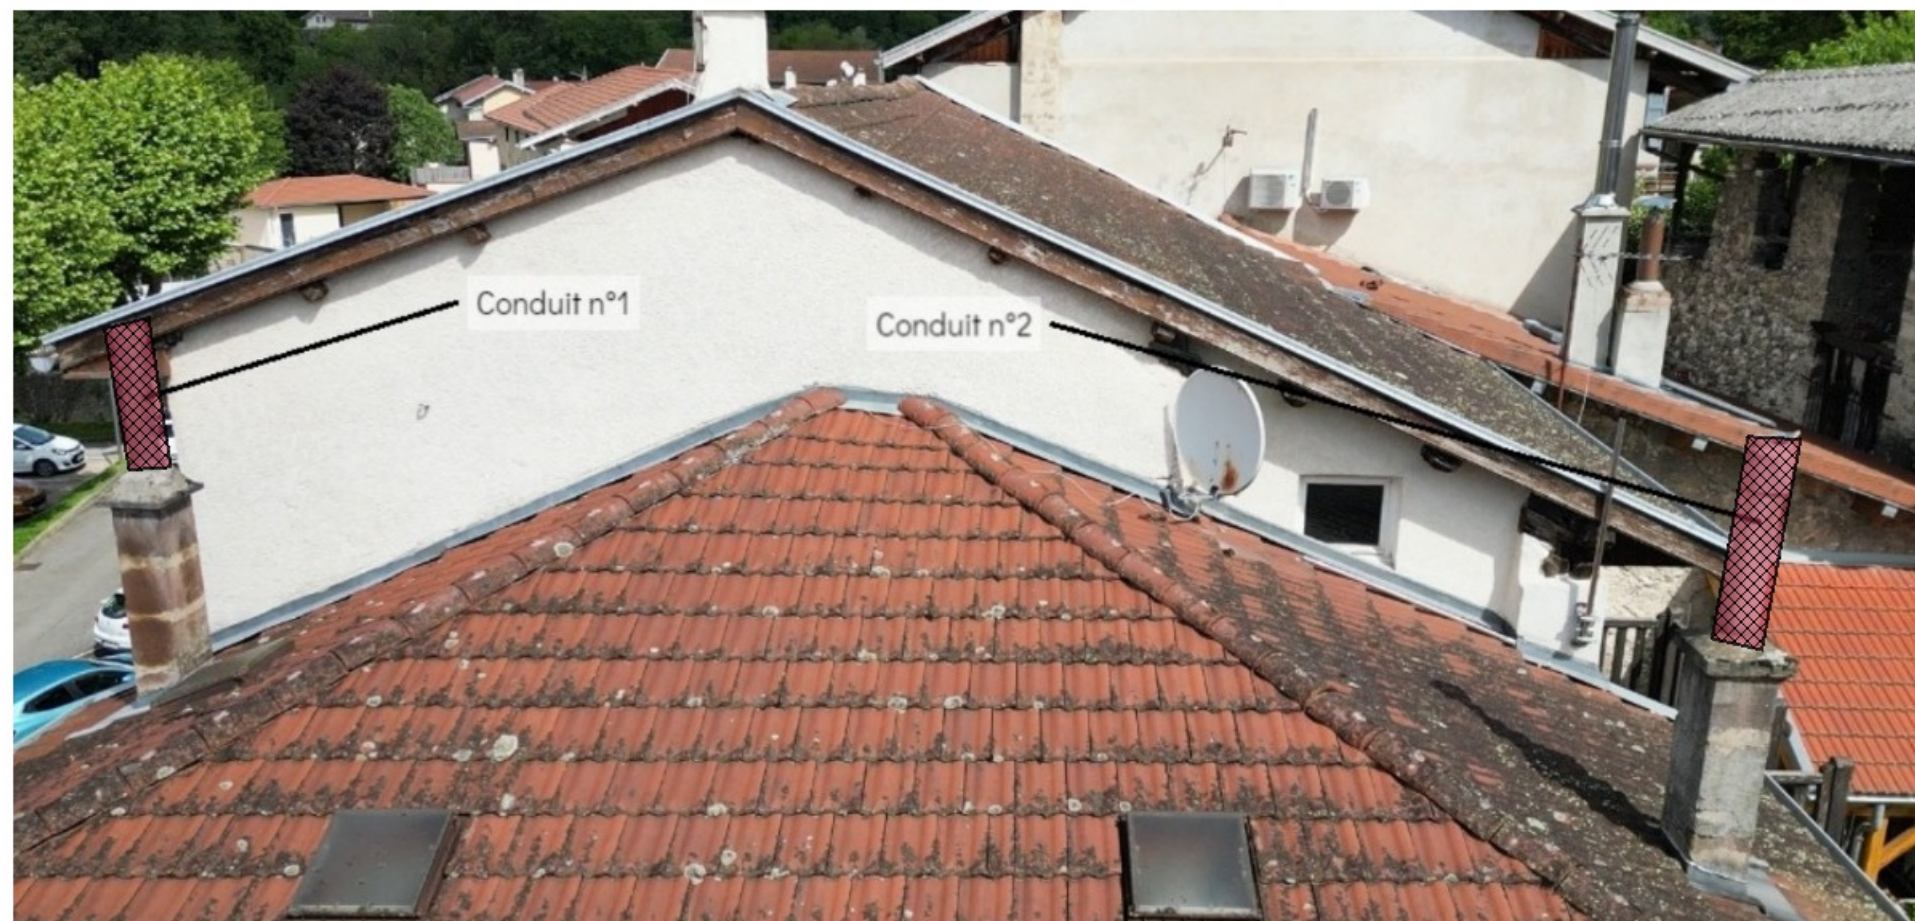
Planche de repérage usuel		5/5
Toiture		
Référence	AMIVENTE-E8737630-2601-V1	Version 2
Origine	Dekra diagnostic / JEAN BAPTISTE NICOLEAU	
Adresse	Rue Auguste Favot / Place du Vercors / 38470 VINAY

Par décision	
a	Conduits Extérieur Conduit n°1

a	Conduits Extérieur Conduit n°2
---	-----------------------------------
