Dossier Technique Immobilier

Numéro de dossier : 2018-06-0391-
 Date du repérage : 07/06/2018

Résumé de l'expertise n° 2018-06-0391-

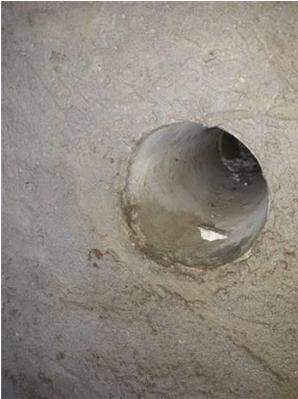
Localisation	Identifiant + Description	Conclusion (justification)	Etat de conservation** et préconisations*	Photo
Façade - Façade nord	<u>Identifiant:</u> ZPSO-001 <u>Description:</u> Conduit en fibro-ciment <u>Liste selon annexe.13-9 du CSP:</u> B	Présence d'amiante (sur jugement de l'opérateur)	Matériau non dégradé Résultat EP** Préconisation : Il est recommandé de réaliser une évaluation périodique.

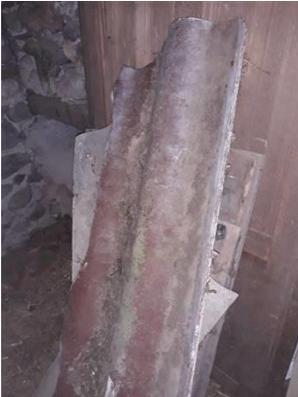
Rez de jardin - Remise 1	<u>Identifiant:</u> ZPSO-002 <u>Description:</u> Plaques ondulées fibro-ciment <u>Liste selon annexe.13-9 du CSP:</u> B	Présence d'amiante (sur jugement de l'opérateur)	Matériau non dégradé Résultat EP** Préconisation : Il est recommandé de réaliser une évaluation périodique.

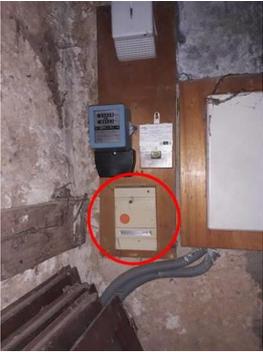
N° Article (1)	Libellé des anomalies	N° Article (2)	Libellé des mesures compensatoires (3) correctement mises en œuvre	Photos
B1.3 b	<p>Le dispositif assurant la coupure d'urgence n'est pas situé à l'intérieur du logement ou dans un emplacement accessible directement depuis le logement. Remarques : L'AGCP (Appareil Général de Commande et de Protection) n'est pas placé à l'intérieur de la partie privative du logement mais dans le garage mitoyen ; Faire intervenir un électricien qualifié afin d'installer un AGCP à l'intérieur de la partie privative du logement (Rez de chaussée - Garage)</p>

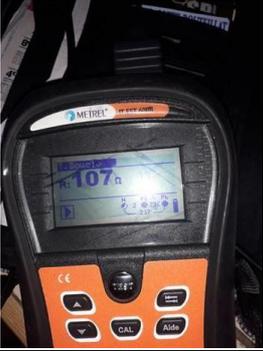
B3.3.1 d	<p>La valeur de la résistance de la prise de terre n'est pas adaptée au courant différentiel résiduel (sensibilité) du ou des dispositifs différentiels protégeant l'ensemble de l'installation électrique. Remarques : Valeur de la résistance de la prise de terre inadaptée au(x) dispositif(s) différentiel(s) ; Faire intervenir un électricien qualifié afin d'adapter la prise de terre au(x) dispositif(s) différentiel(s) (Rez de chaussée - Salle de bain)</p>

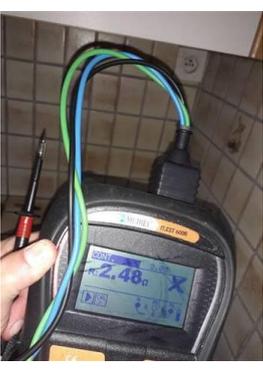
B3.3.4 a	<p>La connexion à la liaison équipotentielle principale d'au moins une canalisation métallique de gaz, d'eau, de chauffage central de conditionnement d'air, ou d'un élément conducteur de la structure porteuse du bâtiment n'est pas assurée (résistance de continuité > 2 ohms). Remarques : Présence d'éléments conducteurs non reliés à la LEP (Liaison Equipotentielle Principale) ; Faire intervenir un électricien qualifié afin de relier tout les éléments conducteurs à la LEP (Rez de chaussée - Cuisine)</p>

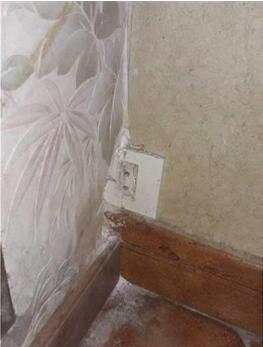
B3.3.6 a1	<p>Au moins un socle de prise de courant ne comporte pas de broche de terre.</p>

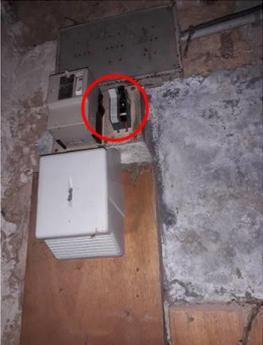
N° Article (1)	Libellé des anomalies	N° Article (2)	Libellé des mesures compensatoires (3) correctement mises en œuvre	Photos
B4.3 b	<p>Le type d'au moins un fusible ou un disjoncteur n'est plus autorisé (fusible à tabatière, à broches rechargeables, coupe-circuit à fusible de type industriel, disjoncteur réglable en courant protégeant des circuits terminaux).</p> <p>Remarques : Présence de coupe-circuit(s) à fusible(s) à bascule ; Faire intervenir un électricien qualifié afin de remplacer le(s) coupe-circuit(s) à fusible(s) industriel(s) par des protections autorisées (1er étage - Garage)</p>

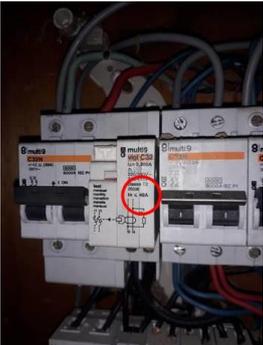
B4.3 j1	<p>Le courant assigné de l'interrupteur différentiel placé en aval du disjoncteur de branchement n'est pas adapté.</p> <p>Remarques : Le courant assigné (calibre) des interrupteurs différentiels placés en aval du disjoncteur de branchement est inadapté ; Faire intervenir un électricien qualifié afin de remplacer les interrupteurs différentiels existants par des interrupteurs différentiels dont le courant assigné est adapté (Rez de chaussée - Garage)</p>

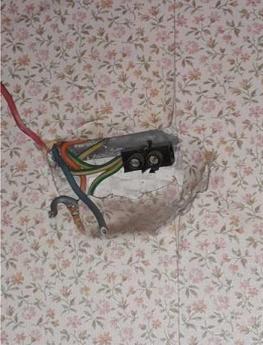
B7.3 d	<p>L'installation électrique comporte au moins une connexion avec une partie active nue sous tension accessible.</p> <p>Remarques : Présence de connexion de matériel électrique présentant des parties actives nues sous tension ; Faire intervenir un électricien qualifié afin de remplacer les matériels présentant des parties actives nues sous tension (Rez de chaussée - Salle de bain)</p>

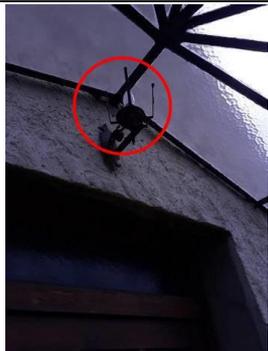
N° Article (1)	Libellé des anomalies	N° Article (2)	Libellé des mesures compensatoires (3) correctement mises en œuvre	Photos
B8.3 b	L'installation comporte au moins un matériel électrique inadapté à l'usage. Remarques : Présence de matériel électrique inadapté à l'usage : pas de protection IP sur luminaires extérieurs ; Faire intervenir un électricien qualifié afin de remplacer les matériels inadaptés par du matériel autorisé (Façade - Façade)

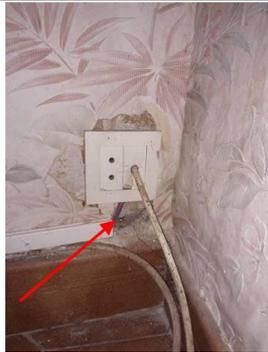
B8.3 e	Au moins un conducteur isolé n'est pas placé sur toute sa longueur dans un conduit, une goulotte ou une plinthe ou une huisserie, en matière isolante ou métallique, jusqu'à sa pénétration dans le matériel électrique qu'il alimente. Remarques : Présence de conducteurs électriques non protégés mécaniquement ; Faire intervenir un électricien qualifié afin d'installer des protections mécanique sur les conducteurs non protégés (Rez de chaussée - Séjour)

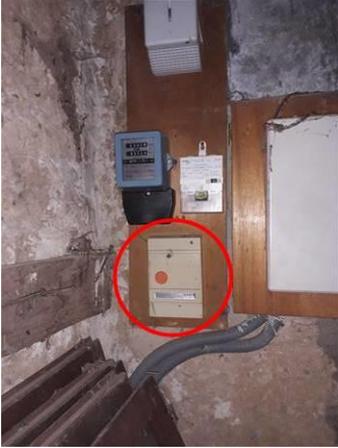
<p>Photo PhEle001 Libellé de l'anomalie : B1.3 b Le dispositif assurant la coupure d'urgence n'est pas situé à l'intérieur du logement ou dans un emplacement accessible directement depuis le logement. Remarques : L'AGCP (Appareil Général de Commande et de Protection) n'est pas placé à l'intérieur de la partie privative du logement mais dans le garage mitoyen ; Faire intervenir un électricien qualifié afin d'installer un AGCP à l'intérieur de la partie privative du logement (Rez de chaussée - Garage)</p>

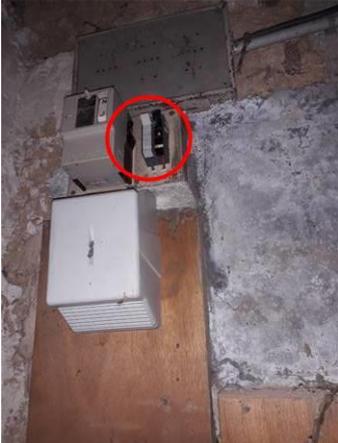
<p>Photo PhEle002 Libellé de l'anomalie : B4.3 b Le type d'au moins un fusible ou un disjoncteur n'est plus autorisé (fusible à tabatière, à broches rechargeables, coupe-circuit à fusible de type industriel, disjoncteur réglable en courant protégeant des circuits terminaux). Remarques : Présence de coupe-circuit(s) à fusible(s) à bascule ; Faire intervenir un électricien qualifié afin de remplacer le(s) coupe-circuit(s) à fusible(s) industriel(s) par des protections autorisées (1er étage - Garage)</p>

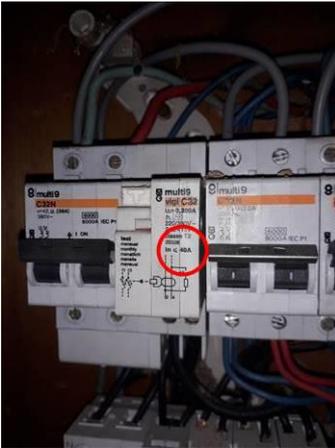
Photo PhEle003

Libellé de l'anomalie : B4.3 j1 Le courant assigné de l'interrupteur différentiel placé en aval du disjoncteur de branchement n'est pas adapté.

Commentaire : Chauffage elec et 32A avec DDRHS 40A

Remarques : Le courant assigné (calibre) des interrupteurs différentiels placés en aval du disjoncteur de branchement est inadapté ; Faire intervenir un électricien qualifié afin de remplacer les interrupteurs différentiels existants par des interrupteurs différentiels dont le courant assigné est adapté (Rez de chaussée - Garage)

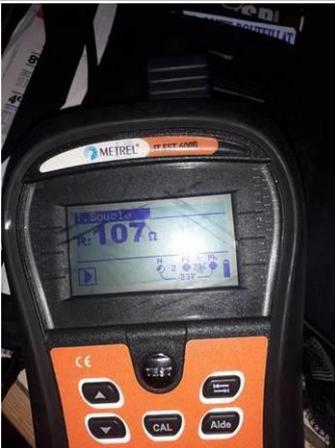
Photo PhEle004

Libellé de l'anomalie : B3.3.1 d La valeur de la résistance de la prise de terre n'est pas adaptée au courant différentiel résiduel (sensibilité) du ou des dispositifs différentiels protégeant l'ensemble de l'installation électrique.

Remarques : Valeur de la résistance de la prise de terre inadaptée au(x) dispositif(s) différentiel(s) ; Faire intervenir un électricien qualifié afin d'adapter la prise de terre au(x) dispositif(s) différentiel(s) (Rez de chaussée - Salle de bain)

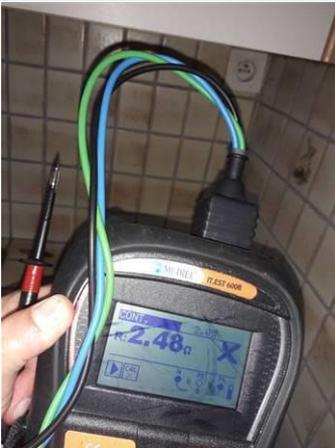
Photo PhEle005

Libellé de l'anomalie : B3.3.4 a La connexion à la liaison équipotentielle principale d'au moins une canalisation métallique de gaz, d'eau, de chauffage central de conditionnement d'air, ou d'un élément conducteur de la structure porteuse du bâtiment n'est pas assurée (résistance de continuité > 2 ohms).

Remarques : Présence d'éléments conducteurs non reliés à la LEP (Liaison Equipotentielle Principale) ; Faire intervenir un électricien qualifié afin de relier tout les éléments conducteurs à la LEP (Rez de chaussée - Cuisine)

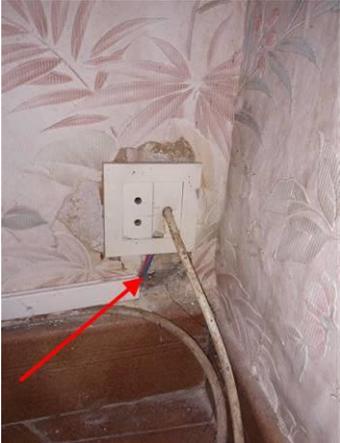
<p>Photo PhEle006 Libellé de l'anomalie : B8.3 e Au moins un conducteur isolé n'est pas placé sur toute sa longueur dans un conduit, une goulotte ou une plinthe ou une huisserie, en matière isolante ou métallique, jusqu'à sa pénétration dans le matériel électrique qu'il alimente. Remarques : Présence de conducteurs électriques non protégés mécaniquement ; Faire intervenir un électricien qualifié afin d'installer des protections mécanique sur les conducteurs non protégés (Rez de chaussée - Séjour)</p>

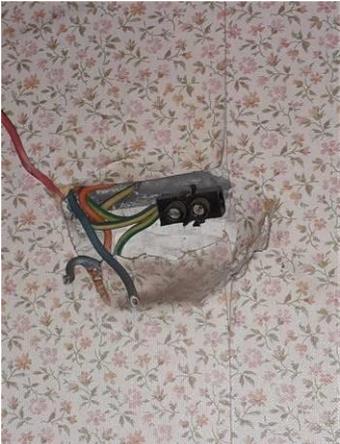
<p>Photo PhEle007 Libellé de l'anomalie : B7.3 d L'installation électrique comporte au moins une connexion avec une partie active nue sous tension accessible. Remarques : Présence de connexion de matériel électrique présentant des parties actives nues sous tension ; Faire intervenir un électricien qualifié afin de remplacer les matériels présentant des parties actives nues sous tension (Rez de chaussée - Salle de bain)</p>

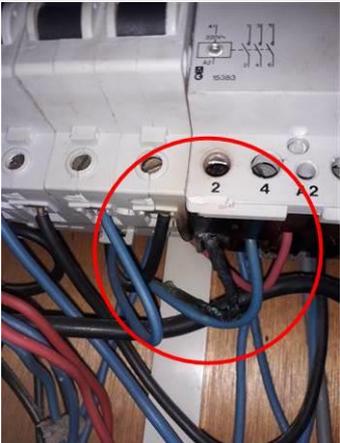
<p>Photo PhEle008 Libellé de l'anomalie : B4.3 h Des conducteurs ou des appareillages présentent des traces d'échauffement. Remarques : Présence d'appareillage présentant des traces d'échauffement ; Faire intervenir un électricien qualifié afin de remplacer les appareils présentant des traces d'échauffement (Rez de chaussée - Garage)</p>

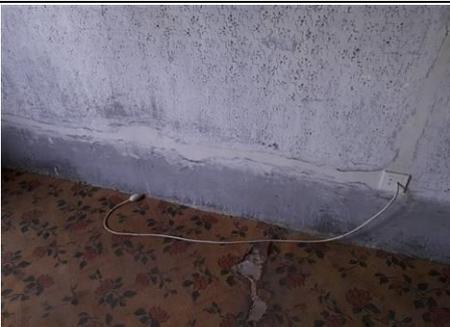
<p>Photo PhEle009 Libellé de l'anomalie : B8.3 a L'installation comporte au moins un matériel électrique vétuste. Remarques : Présence de matériel électrique vétuste (douilles, interrupteurs, socles de prise...) ; Faire intervenir un électricien qualifié afin de remplacer les matériels électriques vétustes (1er étage - Chambre 2)</p>

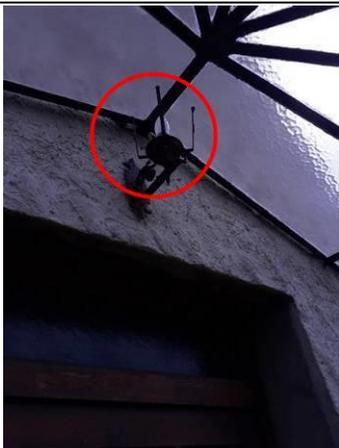
Photo PhEle010

Libellé de l'anomalie : B8.3 b L'installation comporte au moins un matériel électrique inadapté à l'usage.

Remarques : Présence de matériel électrique inadapté à l'usage : pas de protection IP sur luminaires extérieurs ; Faire intervenir un électricien qualifié afin de remplacer les matériels inadaptés par du matériel autorisé (Façade - Façade)

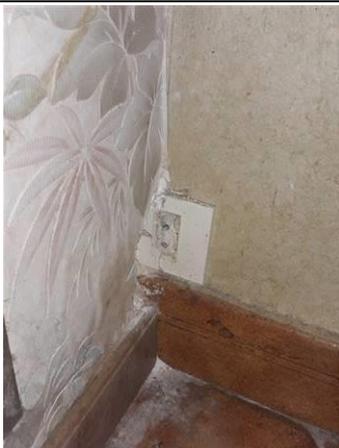
Photo PhEle011

Libellé de l'anomalie : B3.3.6 a1 Au moins un socle de prise de courant ne comporte pas de broche de terre.
