## Dossier Technique Immobilier

Numéro de dossier : 2018-06-0387

Date du repérage : 08/06/2018

## Résumé de l'expertise n° 2018-06-0387

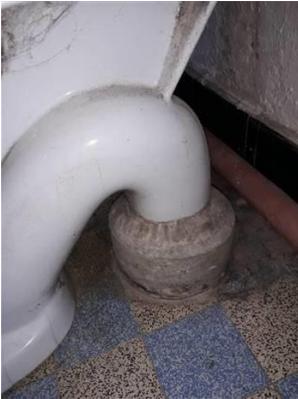
Localisation	Identifiant + Description	Conclusion (justification)	Etat de conservation** et préconisations*	Photo
Rez de chaussée - Wc	<u>Identifiant:</u> ZPSO-001 <u>Description:</u> Conduit en fibro-ciment <u>Liste selon annexe.13-9 du CSP:</u> B	Présence d'amiante (sur jugement de l'opérateur)	Matériau non dégradé  <b>Résultat</b> EP**  <b>Préconisation :</b> Il est recommandé de réaliser une évaluation périodique.

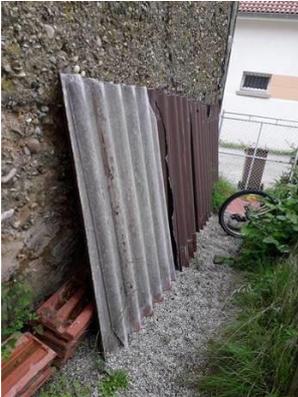
Façade et extérieurs - Façade et extérieurs	<u>Identifiant:</u> ZPSO-002 <u>Description:</u> Plaques ondulées en fibres-ciment déposées au sol contre façade Ouest <u>Liste selon annexe.13-9 du CSP:</u> B	Présence d'amiante (sur jugement de l'opérateur)	Matériau non dégradé  <b>Résultat</b> EP**  <b>Préconisation :</b> Il est recommandé de réaliser une évaluation périodique.

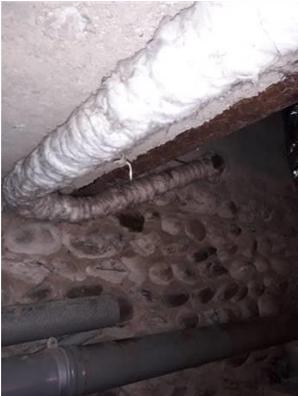
Localisation	Identifiant + Description	Justification	Etat de conservation et préconisations	Photo
Sous-Sol - Cave	<a href="#">Identifiant: ZPSO-003</a> <a href="#">Description: Calorifugeages blancs</a> <a href="#">Liste selon annexe.13-9 du CSP: A</a>	Refus d'analyse	Calorifugeage en bon état  <b>Score 1**</b>  Il faut faire réaliser une évaluation périodique de l'état de conservation des calorifugeages.

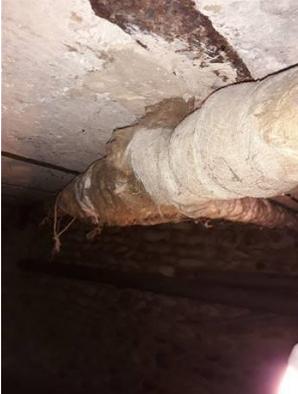
<a href="#">Identifiant: ZPSO-004</a> <a href="#">Description: Calorifugeages jaune</a> <a href="#">Liste selon annexe.13-9 du CSP: A</a>	Refus d'analyse	Calorifugeage en bon état  <b>Score 1**</b>  Il faut faire réaliser une évaluation périodique de l'état de conservation des calorifugeages.

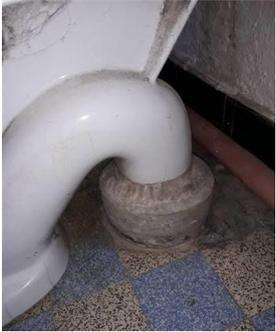
<p>Photo n° PhA001                  Localisation : Rez de chaussée - Wc                  Ouvrage : Conduits de fluides (air, eau, autres fluides)                  Partie d'ouvrage : Conduits                  Description : Conduit en fibro-ciment                  Localisation sur croquis : ZPSO-001 Conduit fibro ciment</p>

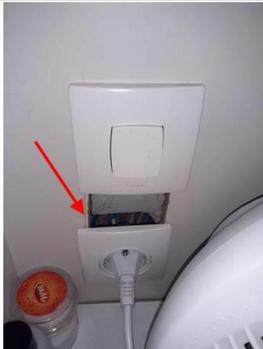
B7.3 a	L'Enveloppe d'au moins un matériel est manquante ou détériorée. Remarques : Présence de matériel électrique en place dont l'enveloppe présente des détériorations ; Faire intervenir un électricien qualifié afin de remplacer les matériels présentant des détériorations (Rez de chaussée - Salle de bain)

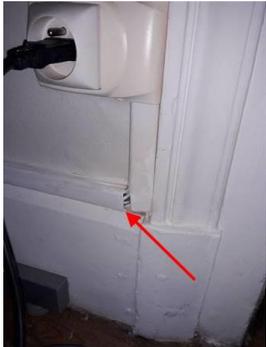
N° Article (1)	Libellé des anomalies	N° Article (2)	Libellé des mesures compensatoires (3) correctement mises en œuvre	Photos
B8.3 e	Au moins un conducteur isolé n'est pas placé sur toute sa longueur dans un conduit, une goulotte ou une plinthe ou une huisserie, en matière isolante ou métallique, jusqu'à sa pénétration dans le matériel électrique qu'il alimente. Remarques : Présence de conducteurs électriques non protégés mécaniquement ; Faire intervenir un électricien qualifié afin d'installer des protections mécanique sur les conducteurs non protégés (1er étage - Chambre 2)

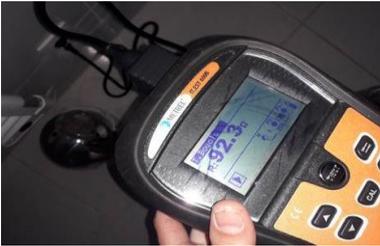
<p>Photo PhEle001                  Libellé de l'anomalie : B3.3.1 d La valeur de la résistance de la prise de terre n'est pas adaptée au courant différentiel résiduel (sensibilité) du ou des dispositifs différentiels protégeant l'ensemble de l'installation électrique.                  Remarques : Valeur de la résistance de la prise de terre inadaptée au(x) dispositif(s) différentiel(s) : valeur mesurée à 92.3 Ohms pour un maximum admis à 77 Ohms ; Faire intervenir un électricien qualifié afin d'adapter la prise de terre au(x) dispositif(s) différentiel (Façade et extérieurs - Façade et extérieurs)</p>

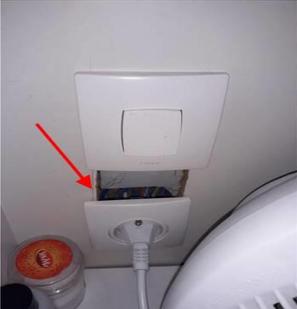
<p>Photo PhEle002                  Libellé de l'anomalie : B7.3 a L'Enveloppe d'au moins un matériel est manquante ou détériorée.                  Remarques : Présence de matériel électrique en place dont l'enveloppe présente des détériorations ; Faire intervenir un électricien qualifié afin de remplacer les matériels présentant des détériorations (Rez de chaussée - Salle de bain)</p>
