Dossier Technique Immobilier

Numéro de dossier : 2018-07-0441

Date du repérage : 09/07/2018

Commune : **38210 TULLINS**

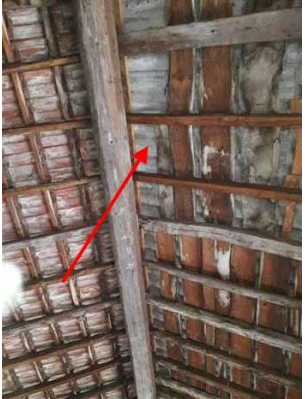
Localisation	Identifiant + Description	Conclusion (justification)	Etat de conservation** et préconisations*	Photo
1er étage - Combles - toiture	<p>Identifiant: ZPSO-001 Description: Plaques ondulées fibro-ciment Liste selon annexe.13-9 du CSP: B</p>	Présence d'amiante (sur jugement de l'opérateur)	<p>Matériau non dégradé</p> <p>Résultat EP**</p> <p>Préconisation : Il est recommandé de réaliser une évaluation périodique.</p>

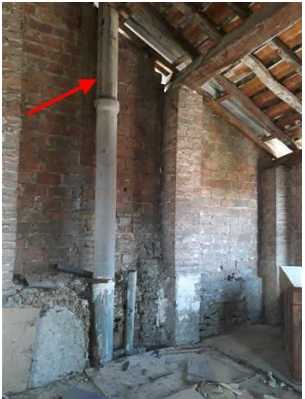
1er étage - Combles	<p>Identifiant: ZPSO-005 Description: Conduit en fibres-ciment Liste selon annexe.13-9 du CSP: B</p>	Présence d'amiante (sur jugement de l'opérateur)	<p>Matériau non dégradé</p> <p>Résultat EP**</p> <p>Préconisation : Il est recommandé de réaliser une évaluation périodique.</p>

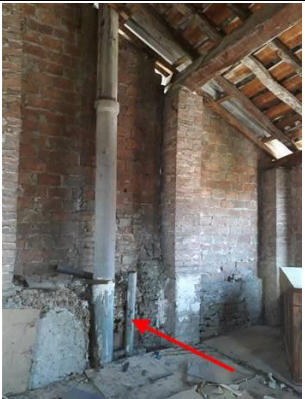
<p>Identifiant: ZPSO-006 Description: Conduit en fibres-ciment Liste selon annexe.13-9 du CSP: B</p>	Présence d'amiante (sur jugement de l'opérateur)	<p>Matériau non dégradé</p> <p>Résultat EP**</p> <p>Préconisation : Il est recommandé de réaliser une évaluation périodique.</p>

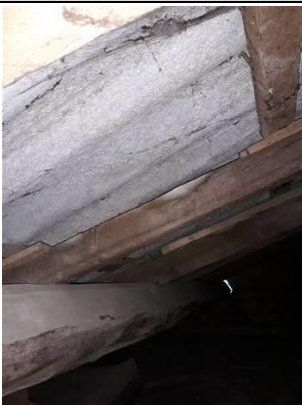
Localisation	Identifiant + Description	Conclusion (justification)	Etat de conservation** et préconisations*	Photo
1er étage - Combles 2 - Toiture	<u>Identifiant:</u> ZPSO-002 <u>Description:</u> Plaques ondulées fibro-ciment <u>Liste selon annexe.13-9 du CSP:</u> B	Présence d'amiante (sur jugement de l'opérateur)	Matériau non dégradé Résultat EP** Préconisation : Il est recommandé de réaliser une évaluation périodique.

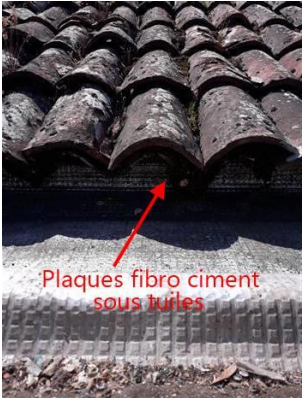
Toiture 2e étage	<u>Identifiant:</u> ZPSO-003 <u>Description:</u> Plaques ondulées fibro-ciment <u>Liste selon annexe.13-9 du CSP:</u> B	Présence d'amiante (sur décision de l'opérateur)	Matériau non dégradé Résultat EP** Préconisation : Il est recommandé de réaliser une évaluation périodique.

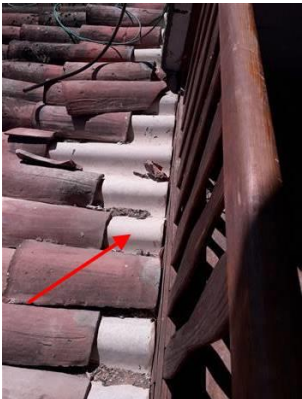
Toiture avancée de toit 1er étage	<u>Identifiant:</u> ZPSO-004 <u>Description:</u> Plaques ondulées fibro-ciment <u>Liste selon annexe.13-9 du CSP:</u> B	Présence d'amiante (sur jugement de l'opérateur)	Matériau non dégradé Résultat EP** Préconisation : Il est recommandé de réaliser une évaluation périodique.

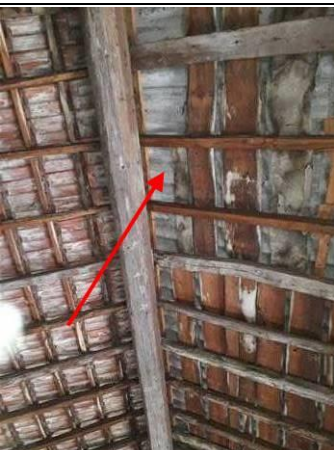
<p>Photo n° PhA001 Localisation : 1er étage - Combles - toiture Ouvrage : 1 - Couvertures, Toitures, Terrasses et étanchéités - Plaques ondulées et planes Partie d'ouvrage : Plaques en fibres-ciment Description : Plaques ondulées fibro-ciment Localisation sur croquis : ZPSO-001 Plaques ondulées fibro ciment</p>
---	---

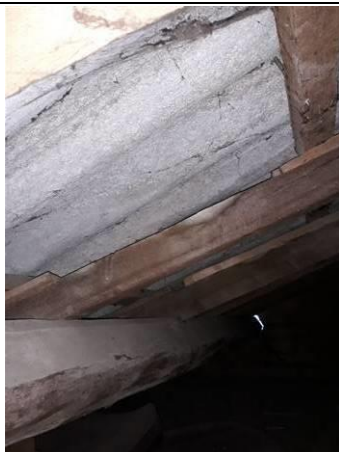
Photo n° PhA002
Localisation : 1er étage - Combles 2 - Toiture
Ouvrage : 1 - Couvertures, Toitures, Terrasses et étanchéités - Plaques ondulées et planes
Partie d'ouvrage : Plaques en fibres-ciment
Description : Plaques ondulées fibro-ciment
Localisation sur croquis : ZPSO-002 Plaques ondulées fibro ciment

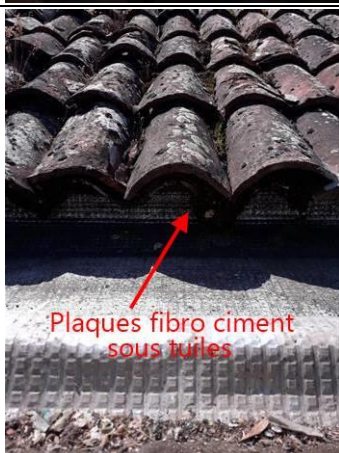
Photo n° PhA003
Localisation : Toiture 2e étage
Ouvrage : 1 - Couvertures, Toitures, Terrasses et étanchéités - Plaques ondulées et planes
Partie d'ouvrage : Plaques en fibres-ciment
Description : Plaques ondulées fibro-ciment
Localisation sur croquis : ZPSO-003 Plaques fibro ciment

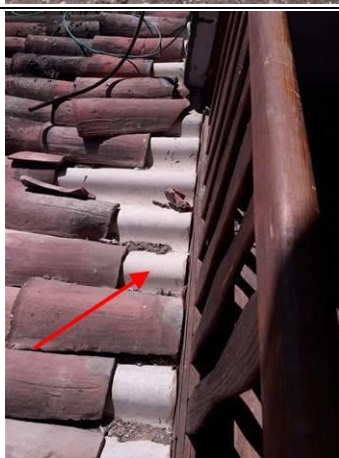
Photo n° PhA004
Localisation : Toiture avancée de toit 1er étage
Ouvrage : 1 - Couvertures, Toitures, Terrasses et étanchéités - Plaques ondulées et planes
Partie d'ouvrage : Plaques en fibres-ciment
Description : Plaques ondulées fibro-ciment
Localisation sur croquis : ZPSO-004 Plaques ondulées fibro ciment

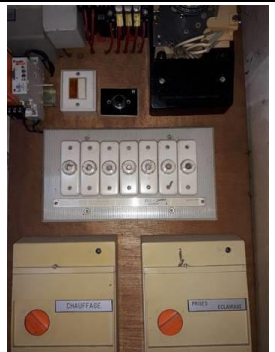
B3.3.6 a3	Au moins un circuit (n'alimentant pas des socles de prises de courant) n'est pas relié à la terre. Remarques : Présence de circuits électriques non équipés de conducteurs de protection ; Faire intervenir un électricien qualifié afin d'installer des conducteurs de protection sur les circuits qui n'en sont pas équipés			
B4.3 b	Le type d'au moins un fusible ou un disjoncteur n'est plus autorisé (fusible à tabatière, à broches rechargeables, coupe-circuit à fusible de type industriel, disjoncteur réglable en courant protégeant des circuits terminaux). Remarques : Présence de fusible(s) de type à puits et à bascule ; Faire intervenir un électricien qualifié afin de remplacer le(s) fusible(s) de type à tabatière par des protections autorisées (Rez de chaussée - Cuisine, 1er étage - Dégagement)

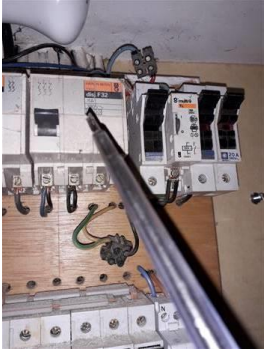
N° Article (1)	Libellé et localisation (*) des anomalies	N° Article (2)	Libellé des mesures compensatoires (3) correctement mises en œuvre	Photos
B4.3 f2	<p>La section des conducteurs de la canalisation d'alimentation d'au moins un tableau n'est pas en adéquation avec le courant assigné du dispositif de protection placé immédiatement en amont ou avec le courant de réglage du disjoncteur de branchement placé immédiatement en amont.</p> <p>Remarques : Présence de conducteurs d'alimentation de section inadaptée au courant assigné du disjoncteur principal placé en amont ; Faire intervenir un électricien qualifié afin de remplacer les conducteurs inadaptés (Rez de chaussée - Placard)</p>

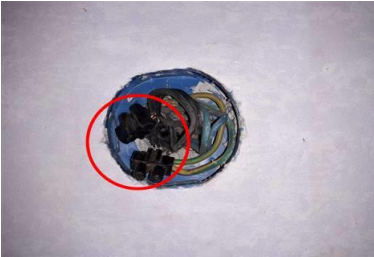
<p>Photo PhEle004 Libellé de l'anomalie : B8.3 e Au moins un conducteur isolé n'est pas placé sur toute sa longueur dans un conduit, une goulotte ou une plinthe ou une huisserie, en matière isolante ou métallique, jusqu'à sa pénétration dans le matériel électrique qu'il alimente. Remarques : Présence de conducteurs électriques non protégés mécaniquement ; Faire intervenir un électricien qualifié afin d'installer des protections mécanique sur les conducteurs non protégés (Rez de chaussée - Cuisine 1er étage - Chambre 3)</p>

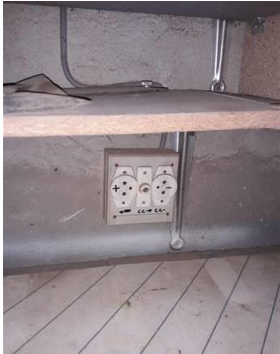
<p>Photo PhEle005 Libellé de l'anomalie : B7.3 d L'installation électrique comporte au moins une connexion avec une partie active nue sous tension accessible. Remarques : Présence de connexion de matériel électrique présentant des parties actives nues sous tension ; Faire intervenir un électricien qualifié afin de remplacer les matériels présentant des parties actives nues sous tension (Rez de chaussée - Cuisine)</p>
