## Dossier Technique Immobilier

Numéro de dossier : 2018-07-0465

Date du repérage : 24/07/2018

## Résumé de l'expertise n° 2018-07-0465

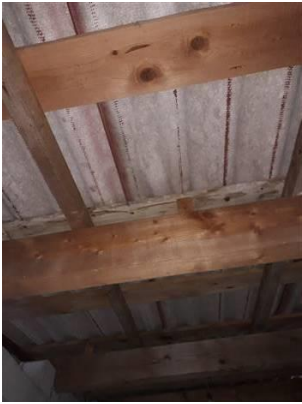
Localisation	Identifiant + Description	Conclusion (justification)	Etat de conservation** et préconisations*	Photo
Garage - Garage 1	Identifiant: ZPSO-001 Description: Plaques ondulées fibro-ciment Liste selon annexe.13-9 du CSP: B	Présence d'amiante (sur jugement de l'opérateur)	Matériau non dégradé  <b>Résultat</b> EP**  <b>Préconisation</b> : Il est recommandé de réaliser une évaluation périodique.

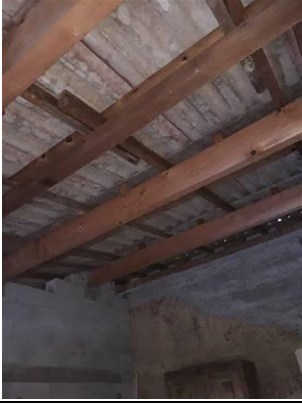
Garage - Garage 2	Identifiant: ZPSO-002 Description: Plaques ondulées fibro-ciment Liste selon annexe.13-9 du CSP: B	Présence d'amiante (sur jugement de l'opérateur)	Matériau non dégradé  <b>Résultat</b> EP**  <b>Préconisation</b> : Il est recommandé de réaliser une évaluation périodique.

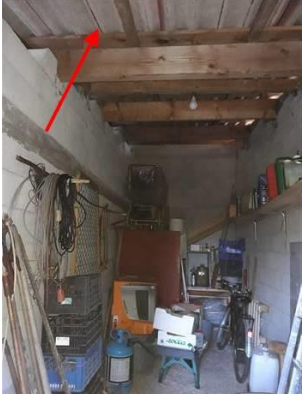
Garage - Remise	Identifiant: ZPSO-003 Description: Plaques ondulées fibro-ciment Liste selon annexe.13-9 du CSP: B	Présence d'amiante (sur jugement de l'opérateur)	Matériau non dégradé  <b>Résultat</b> EP**  <b>Préconisation</b> : Il est recommandé de réaliser une évaluation périodique.

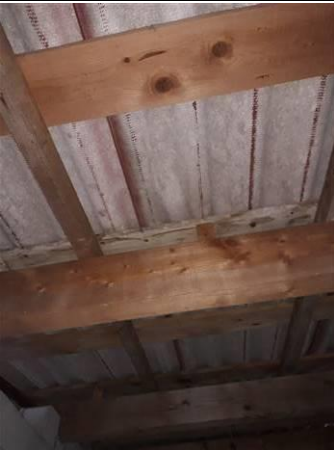
<p>Photo n° PhA001                  Localisation : Garage - Garage 1                  Ouvrage : 1 - Couvertures, Toitures, Terrasses et étanchéités - Plaques ondulées et planes                  Partie d'ouvrage : Plaques en fibres-ciment (y compris plaques « sous tuiles »)                  Description : Plaques ondulées fibro-ciment                  Localisation sur croquis : ZPSO-001 plaques fibro ciment</p>
---	--

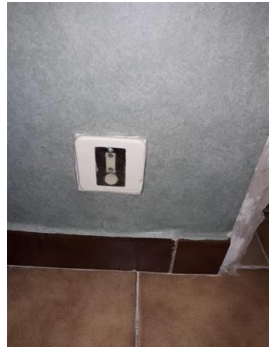
N° Article (1)	Libellé et localisation (*) des anomalies	N° Article (2)	Libellé des mesures compensatoires (3) correctement mises en œuvre	Photos
B3.3.6 a1	<p>Au moins un socle de prise de courant ne comporte pas de broche de terre.                      Remarques : Présence de circuits électriques non équipés de conducteurs de protection ; Faire intervenir un électricien qualifié afin d'installer des conducteurs de protection sur les circuits qui n'en sont pas équipés (Rez de chaussée - Salon)</p>

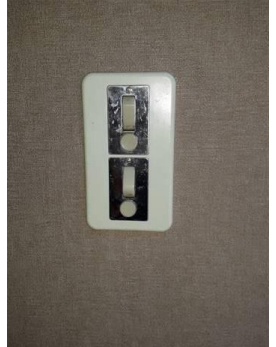
B8.3 a	<p>L'installation comporte au moins un matériel électrique vétuste.                      Remarques : Présence de matériel électrique vétuste (douilles, interrupteurs, socles de prise...) ; Faire intervenir un électricien qualifié afin de remplacer les matériels électriques vétustes (Rez de chaussée - Entrée, Rez de chaussée - Salon, Rez de chaussée - SéjourFaçade et Extérieur - Façade et extérieurs)</p>

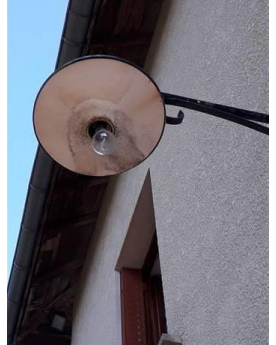
B8.3 b	<p>L'installation comporte au moins un matériel électrique inadapté à l'usage.                      Remarques : Présence de matériel électrique inadapté à l'usage ; Faire intervenir un électricien qualifié afin de remplacer les matériels inadaptés par du matériel autorisé (Façade et Extérieur - Façade et extérieurs)</p>

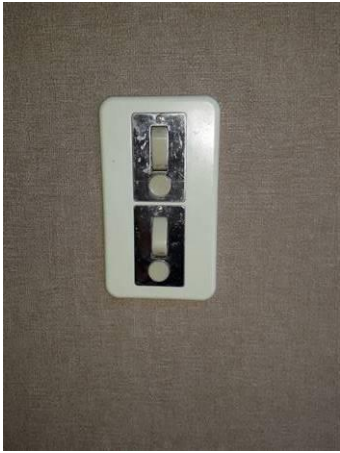
<p>Photo PhEle001                  Libellé de l'anomalie : B8.3 a L'installation comporte au moins un matériel électrique vétuste.                  Remarques : Présence de matériel électrique vétuste (douilles, interrupteurs, socles de prise...); Faire intervenir un électricien qualifié afin de remplacer les matériels électriques vétustes (Rez de chaussée - Entrée, Rez de chaussée - Salon, Rez de chaussée - SéjourFaçade et Extérieur - Façade et extérieurs)</p>

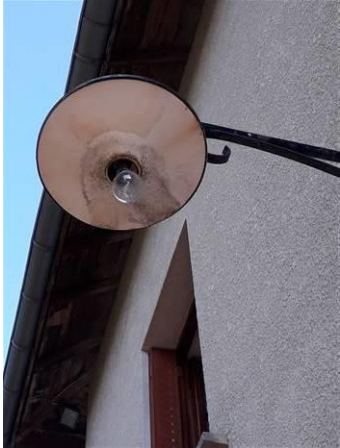
<p>Photo PhEle002                  Libellé de l'anomalie : B8.3 b L'installation comporte au moins un matériel électrique inadapté à l'usage.                  Remarques : Présence de matériel électrique inadapté à l'usage; Faire intervenir un électricien qualifié afin de remplacer les matériels inadaptés par du matériel autorisé (Façade et Extérieur - Façade et extérieurs)</p>

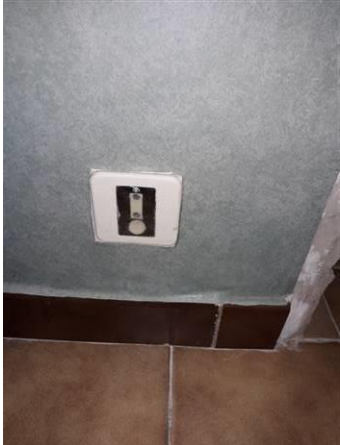
<p>Photo PhEle003                  Libellé de l'anomalie : B3.3.6 a1 Au moins un socle de prise de courant ne comporte pas de broche de terre.                  Remarques : Présence de circuits électriques non équipés de conducteurs de protection; Faire intervenir un électricien qualifié afin d'installer des conducteurs de protection sur les circuits qui n'en sont pas équipés (Rez de chaussée - Salon)</p>
