## Dossier Technique Immobilier

Numéro de dossier : 2018-09-0527  
Date du repérage : 19/09/2018

## Résumé de l'expertise n° 2018-09-0527

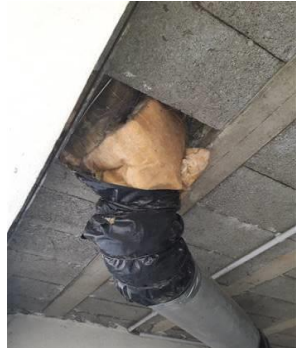
| Localisation | Identifiant + Description | Justification | Etat de conservation et préconisations | Photo |
|---|---|---|---|---|
| Sous-Sol - Garage - Pièce et Cave | Identifiant: ZPSO-001<br>Description: Calorifugeages<br>Liste selon annexe.13-9 du CSP : A | Refus d'analyse | Calorifugeage en bon état<br><br>Score 1**<br><br>Il faut faire réaliser une évaluation périodique de l'état de conservation des calorifugeages. | |

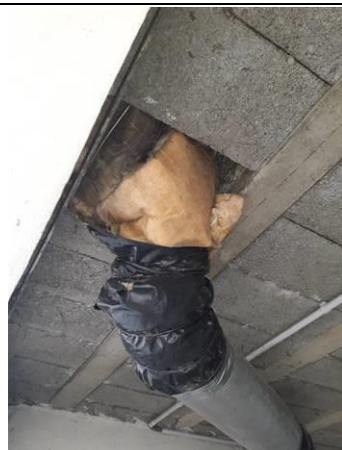
| | Photo n° PhA001<br>Localisation : Sous-Sol - Garage - Pièce et Cave<br>Ouvrage : Flocages, Calorifugeages, Faux plafonds<br>Partie d'ouvrage : Calorifugeages<br>Description : Calorifugeages<br>Localisation sur croquis : ZPSO-001 Calorifugeage |

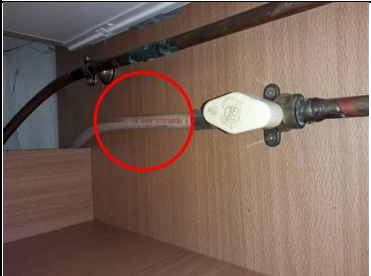
| Points de contrôle <sup>(3)</sup> (selon la norme) | Anomalies observées (A1 <sup>(4)</sup> , A2 <sup>(5)</sup> , DGI <sup>(6)</sup> , 32c <sup>(7)</sup> ) | Libellé des anomalies et recommandations | Photos |
|---|---|---|---|
| C.10 - 14<br>Raccordement en gaz des appareils par tuyaux non rigides | A1 | La date limite d'utilisation du tuyau d'alimentation n'est pas lisible ou est dépassée. (Cuisinière BOSCH)<br><br>Remarques : La date limite d'utilisation du tuyau non rigide est dépassée ; Faire intervenir un installateur gaz qualifié afin de remplacer le tuyau existant par un tuyau neuf (Rez de chaussée - Cuisine) | |

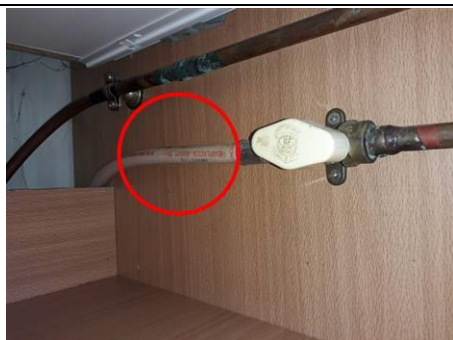
Photo n° PhGaz001

14 : la date limite d'utilisation du tuyau d'alimentation n'est pas lisible ou est dépassée. La date limite d'utilisation du tuyau non rigide est dépassée; Faire intervenir un installateur gaz qualifié afin de remplacer le tuyau existant par un tuyau neuf

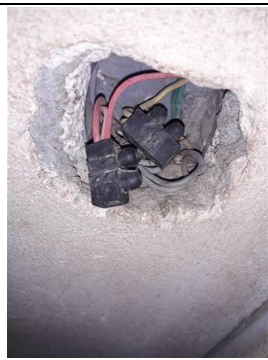
| N° Article (1) | Libellé et localisation (*) des anomalies | N° Article (2) | Libellé des mesures compensatoires (3) correctement mises en œuvre | Photos |
|---|---|---|---|---|
| B7.3 d | L'installation électrique comporte au moins une connexion avec une partie active nue sous tension accessible.<br>Remarques : Présence de connexion de matériel électrique présentant des parties actives nues sous tension ; Faire intervenir un électricien qualifié afin de remplacer les matériels présentant des parties actives nues sous tension (Rez de chaussée - Escalier sous sol) | | | |

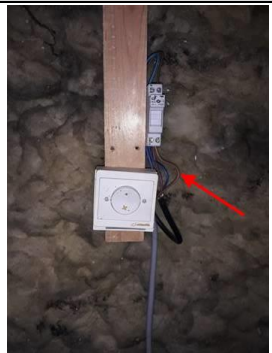
| N° Article (1) | Libellé et localisation (*) des anomalies | N° Article (2) | Libellé des mesures compensatoires (3) correctement mises en œuvre | Photos |
|---|---|---|---|---|
| B8.3 e | Au moins un conducteur isolé n'est pas placé sur toute sa longueur dans un conduit, une goulotte ou une plinthe ou une huisserie, en matière isolante ou métallique, jusqu'à sa pénétration dans le matériel électrique qu'il alimente.<br>Remarques : Présence de conducteurs électriques non protégés mécaniquement ; Faire intervenir un électricien qualifié afin d'installer des protections mécanique sur les conducteurs non protégés (1er étage - Combles 2) | | | |

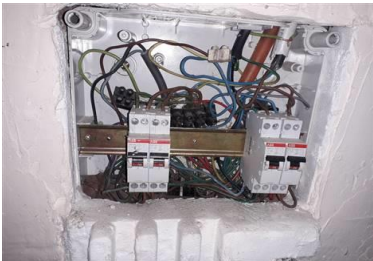
| | <p>Photo PhEle001</p> <p>Libellé de l'anomalie : B4.3 f2 La section des conducteurs de la canalisation d'alimentation d'au moins un tableau n'est pas en adéquation avec le courant assigné du dispositif de protection placé immédiatement en amont ou avec le courant de réglage du disjoncteur de branchement placé immédiatement en amont.</p> <p>Remarques : La section des conducteurs de la canalisation alimentant le tableau de répartition est inadaptée au courant de réglage du disjoncteur de branchement ; Faire intervenir un électricien qualifié afin de remplacer les conducteurs d'alimentation du tableau par des conducteurs de section adaptée (1er étage - Combles 1)</p> |

Il est recommandé de faire intervenir un électricien qualifié pour supprimer les anomalies.

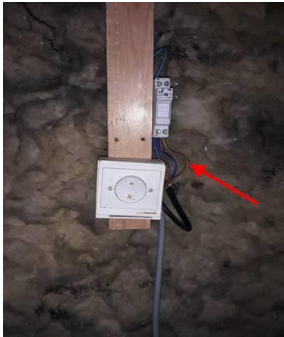
| | <p>Photo PhEle002</p> <p>Libellé de l'anomalie : B8.3 e Au moins un conducteur isolé n'est pas placé sur toute sa longueur dans un conduit, une goulotte ou une plinthe ou une huisserie, en matière isolante ou métallique, jusqu'à sa pénétration dans le matériel électrique qu'il alimente.</p> <p>Remarques : Présence de conducteurs électriques non protégés mécaniquement ; Faire intervenir un électricien qualifié afin d'installer des protections mécanique sur les conducteurs non protégés (1er étage - Combles 2)</p> |

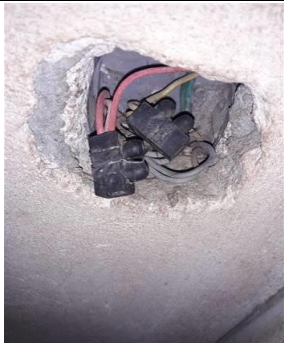
| | <p>Photo PhEle003</p> <p>Libellé de l'anomalie : B7.3 d L'installation électrique comporte au moins une connexion avec une partie active nue sous tension accessible.</p> <p>Remarques : Présence de connexion de matériel électrique présentant des parties actives nues sous tension ; Faire intervenir un électricien qualifié afin de remplacer les matériels présentant des parties actives nues sous tension (Rez de chaussée - Escalier sous sol)</p> |

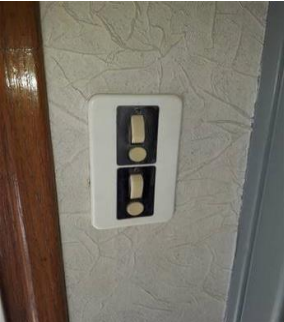
| | <p>Photo PhEle004</p> <p>Libellé de l'anomalie : B8.3 a L'installation comporte au moins un matériel électrique vétuste.</p> <p>Remarques : Présence de matériel électrique vétuste (douilles, interrupteurs, socles de prise...) ; Faire intervenir un électricien qualifié afin de remplacer les matériels électriques vétustes (Rez de chaussée - Entrée)</p> |
