Dossier Technique Immobilier

Numéro de dossier : 2018-09-0537

Date du repérage : 27/09/2018

<table><tr> <td><input type="checkbox"/> Dossier Technique Amiante</td> <td><input type="checkbox"/> Métrage (Loi Carrez)</td> <td><input checked="" type="checkbox"/> Etat des Installations électriques</td> </tr></table>

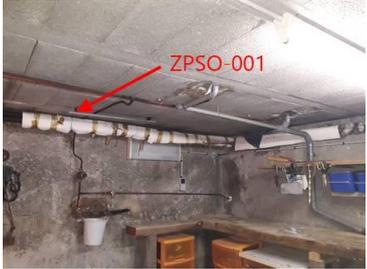
Localisation	Identifiant + Description	Photo
Sous-Sol - Atelier	<p>Identifiant: ZPSO-001-P001 Description: Calorifugeages Liste selon annexe.13-9 du CSP : A</p>

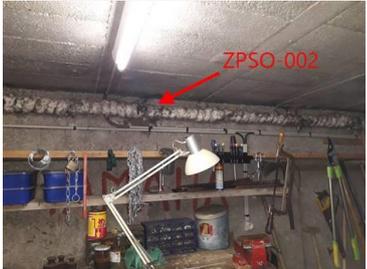
<p>Identifiant: ZPSO-002-P002 Description: Calorifugeages Liste selon annexe.13-9 du CSP : A</p>

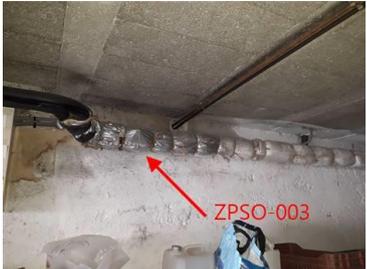
Sous-Sol - Garage et cave	<p>Identifiant: ZPSO-003-P003 Description: Calorifugeages Liste selon annexe.13-9 du CSP : A</p>

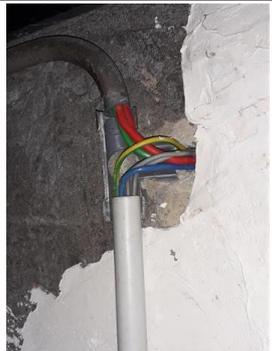
N° Article (1)	Libellé et localisation (*) des anomalies	N° Article (2)	Libellé des mesures compensatoires (3) correctement mises en œuvre	Photos
B3.3.10 a	Au moins un socle de prise de courant placé à l'extérieur n'est pas protégé par un dispositif différentiel à haute sensibilité ≤ 30 mA. Remarques : Absence de Dispositif Différentiel à Haute Sensibilité (DDHS) 30 mA pour protéger les prises extérieures ; Faire intervenir un électricien qualifié afin d'installer un DDHS 30 mA (Façade et Extérieur - Façade et extérieurs)			
B8.3 e	Au moins un conducteur isolé n'est pas placé sur toute sa longueur dans un conduit, une goulotte ou une plinthe ou une huisserie, en matière isolante ou métallique, jusqu'à sa pénétration dans le matériel électrique qu'il alimente. Remarques : Présence de conducteurs électriques non protégés mécaniquement ; Faire intervenir un électricien qualifié afin d'installer des protections mécanique sur les conducteurs non protégés (Sous-Sol - Garage)

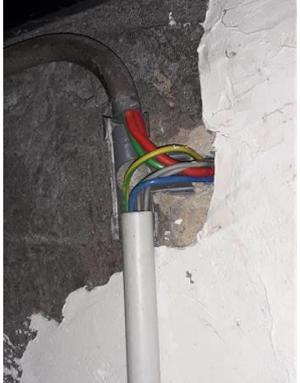
<p>Photo PhEle001</p> <p>Libellé de l'anomalie : B8.3 e Au moins un conducteur isolé n'est pas placé sur toute sa longueur dans un conduit, une goulotte ou une plinthe ou une huisserie, en matière isolante ou métallique, jusqu'à sa pénétration dans le matériel électrique qu'il alimente.</p> <p>Remarques : Présence de conducteurs électriques non protégés mécaniquement ; Faire intervenir un électricien qualifié afin d'installer des protections mécanique sur les conducteurs non protégés (Sous-Sol - Garage)</p>
