Dossier Technique Immobilier

Numéro de dossier : 2019-03-0724

Date du repérage : 15/03/2019

Appartement gauche hors copropriété

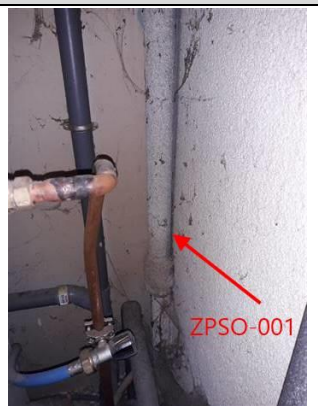
Localisation	Identifiant + Description	Conclusion (justification)	Etat de conservation** et préconisations*	Photo
1er étage - Chaufferie	<u>Identifiant:</u> ZPSO-001 <u>Description:</u> Conduit en fibro-ciment <u>Liste selon annexe.13-9 du CSP :</u> B	Présence d'amiante (sur jugement de l'opérateur)	Matériau non dégradé Résultat EP** Préconisation : Il est recommandé de réaliser une évaluation périodique.

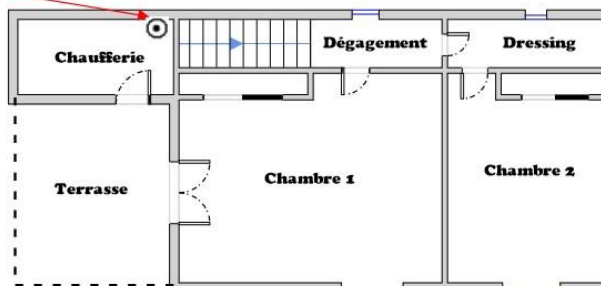
1er Etage

**ZPS0-001 Conduit en fibre ciment**
Présence d'amiante
Score EP

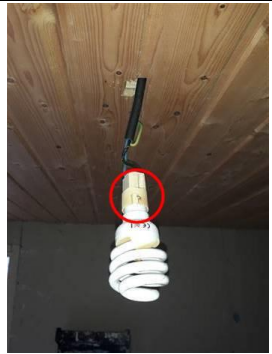
N° Article (1)	Libellé et localisation (*) des anomalies	N° Article (2)	Libellé des mesures compensatoires (3) correctement mises en œuvre	Photos
B3.3.6 a1	Au moins un socle de prise de courant ne comporte pas de broche de terre. Remarques : Défaut compensé	B3.3.6 1	Alors que des socles de prise de courant ou des circuits de l'installation ne sont pas reliés à la terre (B.3.3.6 a1), a2 et a3), la mesure compensatoire suivante est correctement mise en œuvre : - protection du (des) CIRCUIT (s) concerné (s) ou de l'ensemble de l'installation électrique par au moins un dispositif différentiel à haute sensibilité ≤ 30 mA.	
B4.3 h	Des conducteurs ou des appareillages présentent des traces d'échauffement. Remarques : Présence d'appareillage présentant des traces d'échauffement ; Faire intervenir un électricien qualifié afin de remplacer les appareils présentant des traces d'échauffement (1er étage - Chaufferie)

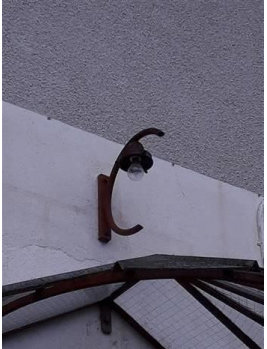
B8.3 b	L'installation comporte au moins un matériel électrique inadapté à l'usage. Remarques : Présence de matériel électrique inadapté à l'usage : pas de protection IP sur luminaire extérieur et utilisation de douilles chantier ; Faire intervenir un électricien qualifié afin de remplacer les matériels inadaptés par du matériel autorisé (Façade Ouest)

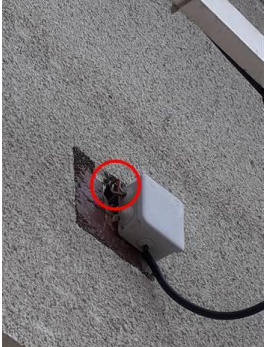
B8.3 e	Au moins un conducteur isolé n'est pas placé sur toute sa longueur dans un conduit, une goulotte ou une plinthe ou une huisserie, en matière isolante ou métallique, jusqu'à sa pénétration dans le matériel électrique qu'il alimente. Remarques : Présence de conducteurs électriques non protégés mécaniquement ; Faire intervenir un électricien qualifié afin d'installer des protections mécanique sur les conducteurs non protégés (1er étage - Terrasse)

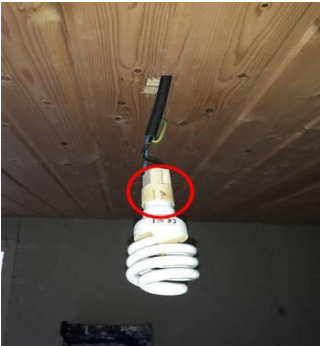
<p>Photo PhEle003</p> <p>Libellé de l'anomalie : B7.3 d L'installation électrique comporte au moins une connexion avec une partie active nue sous tension accessible.</p> <p>Remarques : Présence de connexion de matériel électrique présentant des parties actives nues sous tension ; Faire intervenir un électricien qualifié afin de remplacer les matériels présentant des parties actives nues sous tension (Rez de chaussée - Cuisine)</p>
 	<p>Photo PhEle004</p> <p>Libellé de l'anomalie : B7.3 e L'installation électrique comporte au moins un dispositif de protection avec une partie active nue sous tension accessible.</p> <p>Remarques : Présence de dispositif de protection de matériel électrique présentant des parties actives nues sous tension ; Faire intervenir un électricien qualifié afin de remplacer les matériels présentant des parties actives nues sous tension (1er étage - Dressing)</p>
