Dossier Technique Immobilier

Numéro de dossier : 2019-07-0897

Date du repérage : 11/07/2019

Résumé de l'expertise n° 2019-07-0897

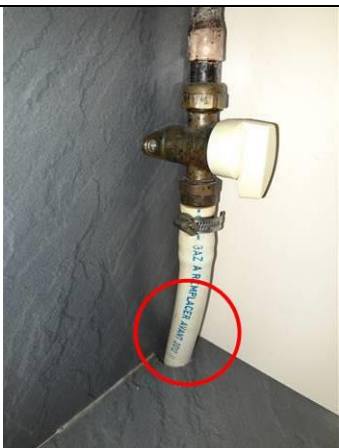
Points de contrôle ⁽³⁾ (selon la norme)	Anomalies observées (A1 ⁽⁴⁾ , A2 ⁽⁵⁾ , DGI ⁽⁶⁾ , 32c ⁽⁷⁾)	Libellé des anomalies et recommandations	Photos
C.10 - 14 Raccordement en gaz des appareils par tuyaux non rigides	A1	La date limite d'utilisation du tuyau d'alimentation n'est pas lisible ou est dépassée. (Table de cuisson WHIRLPOOL) Remarques : (Cuisine) La date limite d'utilisation du tuyau non rigide est dépassée ; Faire intervenir un installateur gaz qualifié afin de remplacer le tuyau existant par un tuyau neuf (1er étage - Cuisine)

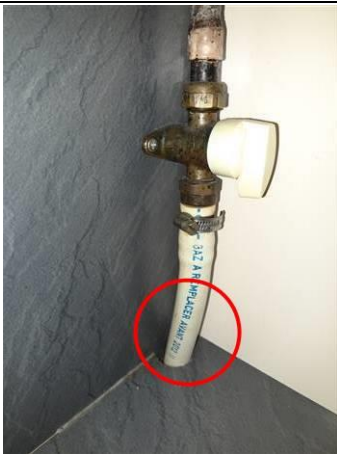
Photo n° PhGaz001

14 : la date limite d'utilisation du tuyau d'alimentation n'est pas lisible ou est dépassée. (Cuisine)

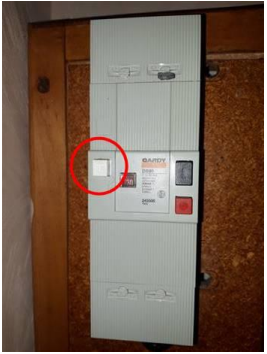
N° Article (1)	Libellé et localisation (*) des anomalies	N° Article (2)	Libellé des mesures compensatoires (3) correctement mises en œuvre	Photos
B2.3.1 i	<p>La manœuvre du bouton test du (des) dispositif(s) de protection différentielle n'entraîne pas (son) leur déclenchement. Remarques : Le dispositif différentiel de protection (DDR) ne déclenche pas par action sur le bouton test ; Faire intervenir un électricien qualifié afin de réparer ou remplacer le DDR (1er étage - Entrée)</p>

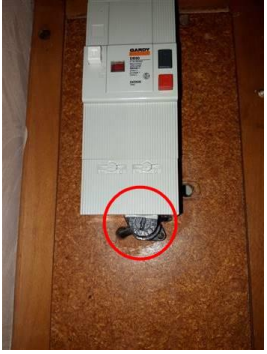
B2.3.2 a	<p>L'installation électrique, située entre les bornes aval du disjoncteur de branchement non différentiel et les bornes aval du (des) dispositif(s) de protection différentielle protégeant l'ensemble de l'installation électrique, n'est pas de classe II ou ne présente pas une isolation équivalente à la classe II. Remarques : La liaison entre le disjoncteur de branchement non différentiel et les bornes aval des dispositifs différentiels protégeant l'installation n'est pas de classe II ; Faire intervenir un électricien qualifié afin de remplacer la liaison (1er étage - Entrée)</p>

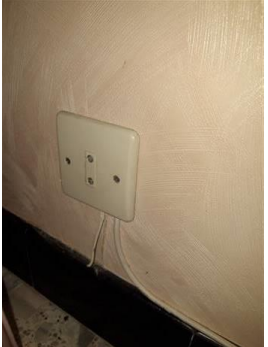
N° Article (1)	Libellé et localisation (*) des anomalies	N° Article (2)	Libellé des mesures compensatoires (3) correctement mises en œuvre	Photos
B3.3.6 a1	<p>Au moins un socle de prise de courant ne comporte pas de broche de terre. Remarques : Présence de circuits électriques non équipés de conducteurs de protection ; Faire intervenir un électricien qualifié afin d'installer des conducteurs de protection sur les circuits qui n'en sont pas équipés (1er étage - Chambre 1, 1er étage - Chambre 2, 1er étage - Séjour)</p>

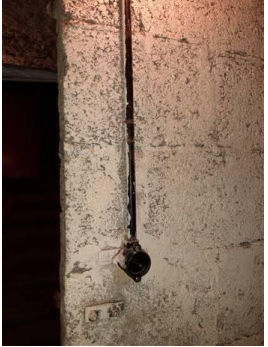
B3.3.7 a	<p>Au moins un conduit métallique en montage apparent ou encastré, comportant des conducteurs, n'est pas relié à la terre. Remarques : Présence de conduits métalliques en montage apparent, contenant des conducteurs, non reliés à la terre ; Faire intervenir un électricien qualifié afin de raccorder à la terre les conduits métalliques en montage apparent (Sous-Sol - Cave)</p>

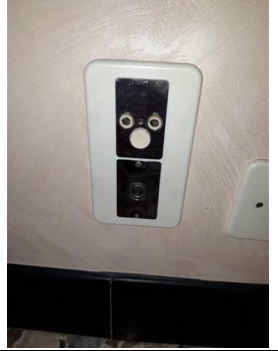
B8.3 a	<p>L'installation comporte au moins un matériel électrique vétuste.</p> <p>Remarques : Présence de matériel électrique vétuste (douilles, interrupteurs, socles de prise...) ; Faire intervenir un électricien qualifié afin de remplacer les matériels électriques vétustes (Sous-Sol - Cave, 1er étage - Cellier, 1er étage - Séjour, 1er étage - Salon)</p>

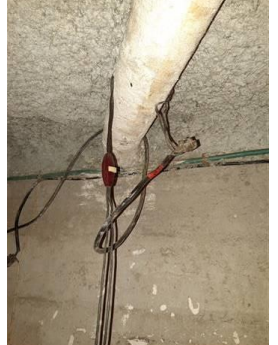
B8.3 e	<p>Au moins un conducteur isolé n'est pas placé sur toute sa longueur dans un conduit, une goulotte ou une plinthe ou une huisserie, en matière isolante ou métallique, jusqu'à sa pénétration dans le matériel électrique qu'il alimente.</p> <p>Remarques : Présence de conducteurs électriques non protégés mécaniquement ; Faire intervenir un électricien qualifié afin d'installer des protections mécanique sur les conducteurs non protégés (Sous-Sol - Cave)</p>

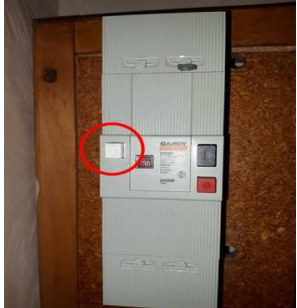
<p>Photo PhEle001 Libellé de l'anomalie : B2.3.2 a L'installation électrique, située entre les bornes aval du disjoncteur de branchement non différentiel et les bornes aval du (des) dispositif(s) de protection différentielle protégeant l'ensemble de l'installation électrique, n'est pas de classe II ou ne présente pas une isolation équivalente à la classe II. Remarques : La liaison entre le disjoncteur de branchement non différentiel et les bornes aval des dispositifs différentiels protégeant l'installation n'est pas de classe II ; Faire intervenir un électricien qualifié afin de remplacer la liaison (1er étage - Entrée)</p>

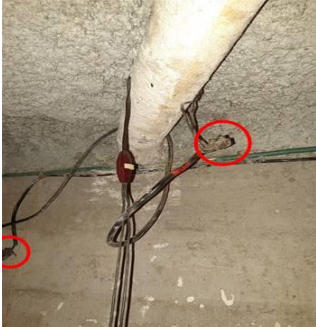
<p>Photo PhEle003 Libellé de l'anomalie : B8.3 e Au moins un conducteur isolé n'est pas placé sur toute sa longueur dans un conduit, une goulotte ou une plinthe ou une huisserie, en matière isolante ou métallique, jusqu'à sa pénétration dans le matériel électrique qu'il alimente. Remarques : Présence de conducteurs électriques non protégés mécaniquement ; Faire intervenir un électricien qualifié afin d'installer des protections mécaniques sur les conducteurs non protégés (Sous-Sol - Cave)</p>

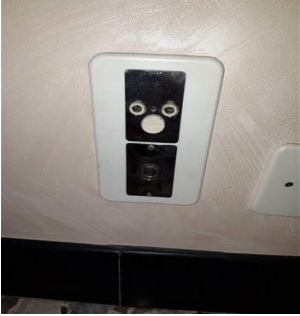
<p>Photo PhEle004 Libellé de l'anomalie : B7.3 d L'installation électrique comporte au moins une connexion avec une partie active nue sous tension accessible. Remarques : Présence de connexion de matériel électrique présentant des parties actives nues sous tension ; Faire intervenir un électricien qualifié afin de remplacer les matériels présentant des parties actives nues sous tension (Sous-Sol - Cave)</p>

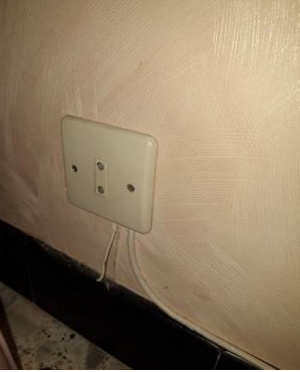
<p>Photo PhEle005 Libellé de l'anomalie : B8.3 a L'installation comporte au moins un matériel électrique vétuste. Remarques : Présence de matériel électrique vétuste (doublés, interrupteurs, socles de prise...); Faire intervenir un électricien qualifié afin de remplacer les matériels électriques vétustes (Sous-Sol - Cave, 1er étage - Cellier, 1er étage - Séjour, 1er étage - Salon)</p>

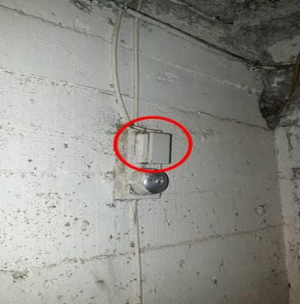
<p>Photo PhEle007 Libellé de l'anomalie : B3.3.7 a Au moins un conduit métallique en montage apparent ou encastré, comportant des conducteurs, n'est pas relié à la terre. Remarques : Présence de conduits métalliques en montage apparent, contenant des conducteurs, non reliés à la terre; Faire intervenir un électricien qualifié afin de raccorder à la terre les conduits métalliques en montage apparent (Sous-Sol - Cave)</p>
