## Dossier Technique Immobilier

Numéro de dossier : 2019-06-0849

Date du repérage : 11/06/2019

## Résumé de l'expertise n° 2019-06-0849

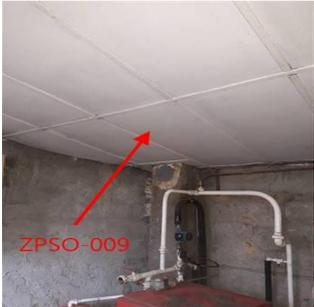
Localisation	Identifiant + Description	Conclusion (justification)	Etat de conservation** et préconisations*	Photo
Rez de chaussée - Garage et chaufferie	<u>Identifiant</u> : ZPSO-009 <u>Description</u> : Panneau et plaque types ISOREL <u>Liste selon annexe.13-9 du CSP</u> : A	Présence d'amiante (sur jugement de l'opérateur)	Matériau dégradé (étendue ponctuelle)  <b>Score EP**</b>  Il faut faire réaliser une évaluation périodique de l'état de conservation des

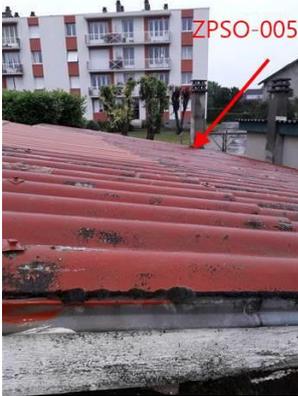
Localisation	Identifiant + Description	Conclusion (justification)	Etat de conservation** et préconisations*	Photo
Rez de chaussée - Garage	<p><u>Identifiant:</u> ZPSO-005  <u>Description:</u> Plaques en fibres-ciment  <u>Liste selon annexe.13-9 du CSP :</u> B</p>	Présence d'amiante (sur jugement de l'opérateur)	<p>Matériau non dégradé</p> <p><b>Résultat</b> EP**</p> <p><b>Préconisation :</b> Il est recommandé de réaliser une évaluation périodique.</p>

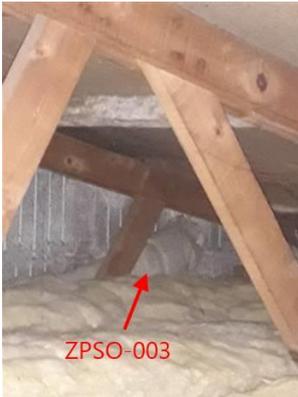
Combles - Combles	<p><u>Identifiant:</u> ZPSO-003  <u>Description:</u> Conduits  <u>Liste selon annexe.13-9 du CSP :</u> B</p>	Présence d'amiante (sur jugement de l'opérateur)	<p>Matériau non dégradé</p> <p><b>Résultat</b> EP**</p> <p><b>Préconisation :</b> Il est recommandé de réaliser une évaluation périodique.</p>

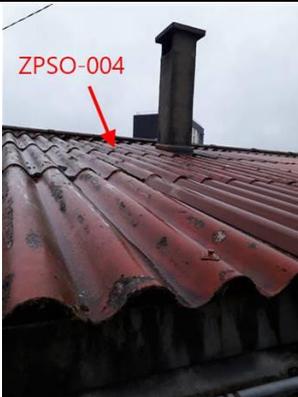
<p><u>Identifiant:</u> ZPSO-004  <u>Description:</u> Plaques ondulées fibro-ciment  <u>Liste selon annexe.13-9 du CSP :</u> B</p>	Présence d'amiante (sur jugement de l'opérateur)	<p>Matériau non dégradé</p> <p><b>Résultat</b> EP**</p> <p><b>Préconisation :</b> Il est recommandé de réaliser une évaluation périodique.</p>

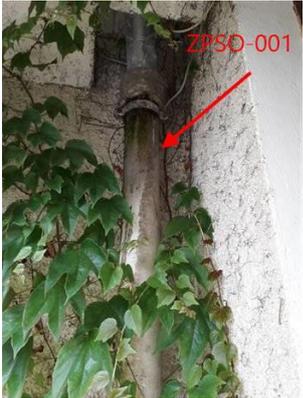
Localisation	Identifiant + Description	Conclusion (justification)	Etat de conservation** et préconisations*	Photo
Façade et Extérieur - Façade et extérieurs	<p><u>Identifiant:</u> ZPSO-001  <u>Description:</u> Conduits  <u>Liste selon annexe.13-9 du CSP :</u> B</p>	Présence d'amiante (sur jugement de l'opérateur)	<p>Matériau non dégradé</p> <p><b>Résultat</b> EP**</p> <p><b>Préconisation :</b> Il est recommandé de réaliser une évaluation périodique.</p>

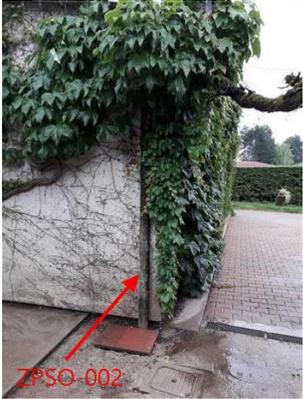
<p><u>Identifiant:</u> ZPSO-002  <u>Description:</u> Conduits  <u>Liste selon annexe.13-9 du CSP :</u> B</p>	Présence d'amiante (sur jugement de l'opérateur)	<p>Matériau non dégradé</p> <p><b>Résultat</b> EP**</p> <p><b>Préconisation :</b> Il est recommandé de réaliser une évaluation périodique.</p>

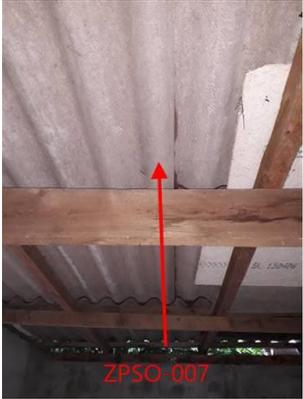
Rez de chaussée - Atelier	<p><u>Identifiant:</u> ZPSO-007  <u>Description:</u> Plaques en fibres-ciment  <u>Liste selon annexe.13-9 du CSP :</u> B</p>	Présence d'amiante (sur jugement de l'opérateur)	<p>Matériau non dégradé</p> <p><b>Résultat</b> EP**</p> <p><b>Préconisation :</b> Il est recommandé de réaliser une évaluation périodique.</p>

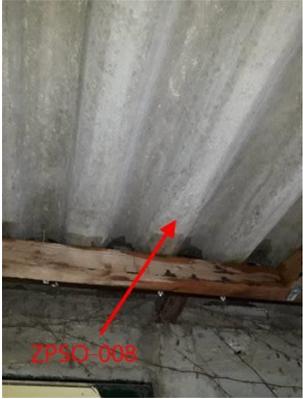
Rez de chaussée - Remise	<p><u>Identifiant:</u> ZPSO-008  <u>Description:</u> Plaques en fibres-ciment  <u>Liste selon annexe.13-9 du CSP :</u> B</p>	Présence d'amiante (sur jugement de l'opérateur)	<p>Matériau non dégradé</p> <p><b>Résultat</b> EP**</p> <p><b>Préconisation :</b> Il est recommandé de réaliser une évaluation périodique.</p>

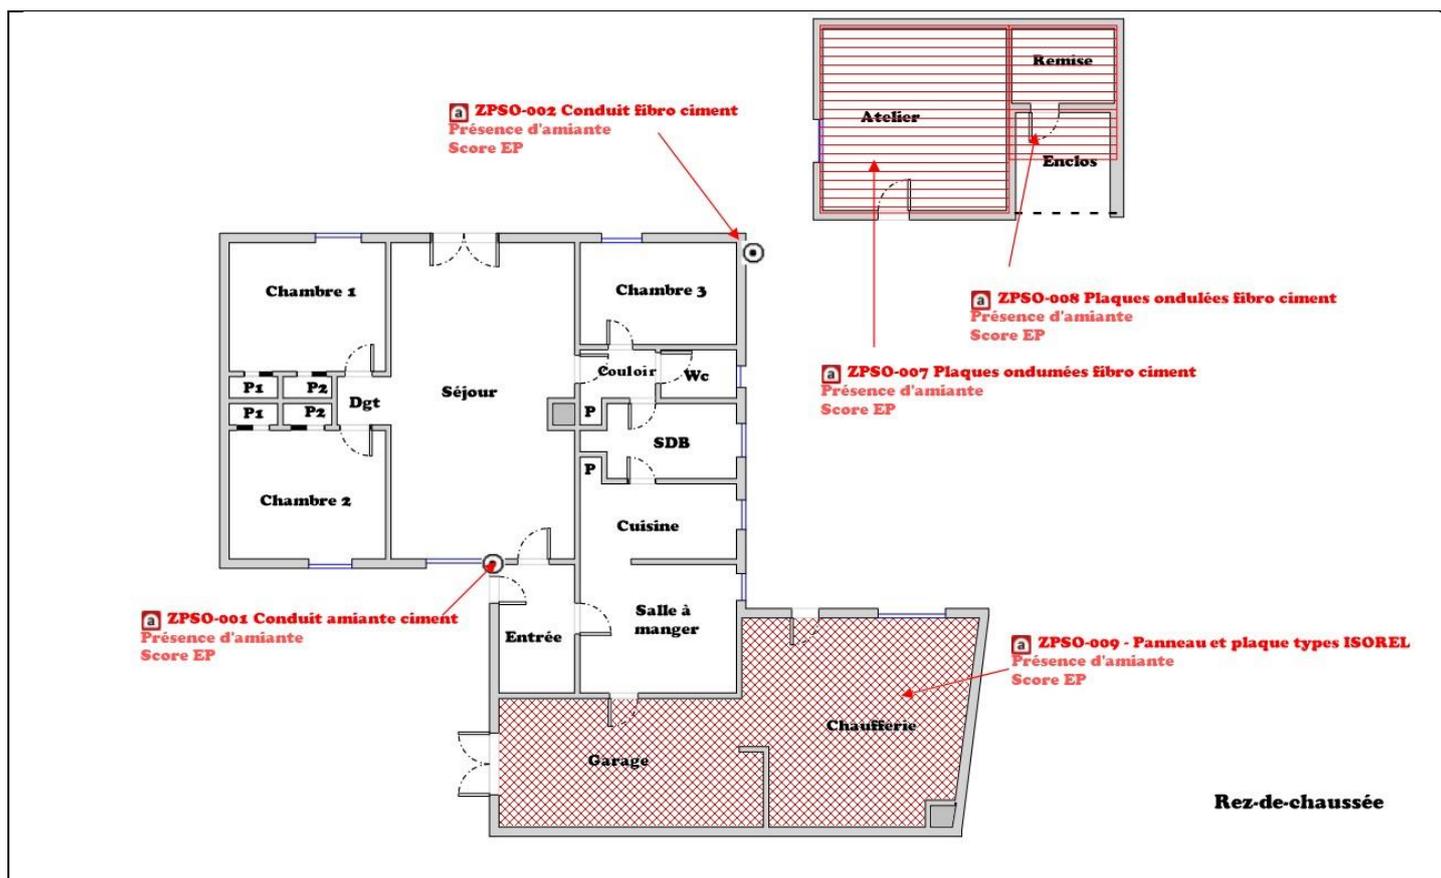
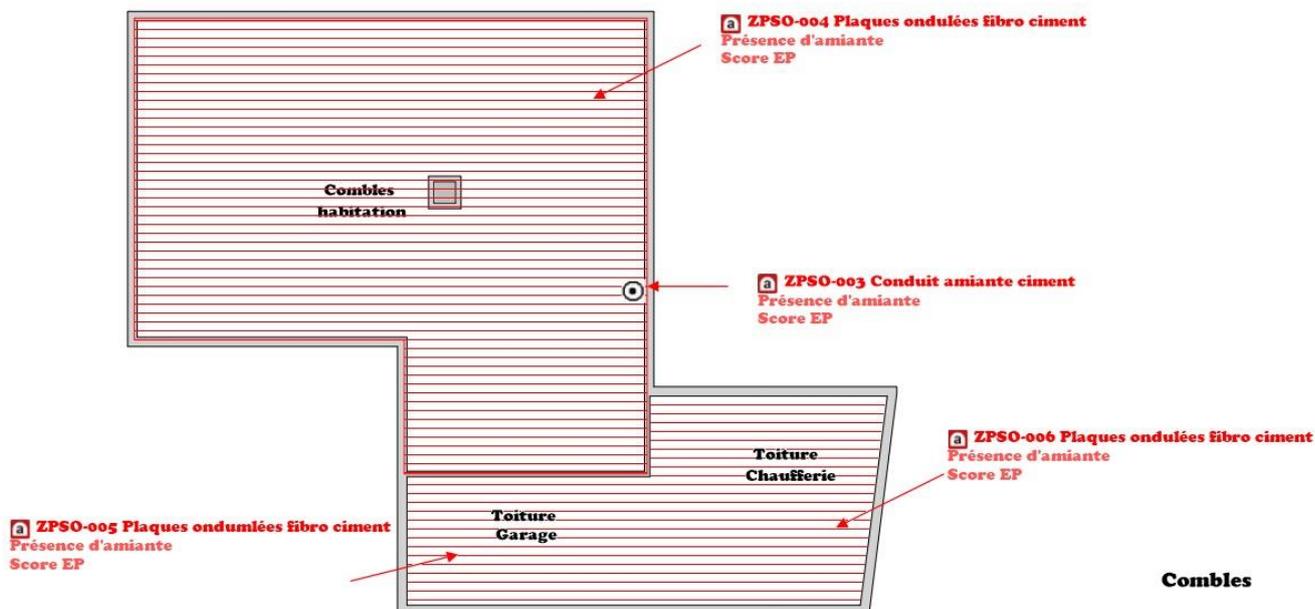
7.1 - Annexe - Schéma de repérage

Planche (croquis) de repérage technique effectué par le cabinet : AtooDiag - SAS Delcampe,  
auteur : DELCAMPE Corinne  
Dossier n° 2019-06-0849-xxx du 11/06/2019  
Adresse du bien : xxxxxx

Planche (croquis) de repérage technique effectué par le cabinet : AtooDiag - SAS Delcampe,  
auteur : DELCAMPE Corinne  
Dossier n° 2019-06-0849-xxx du 11/06/2019  
Adresse du bien : xxxxxxxxxxx

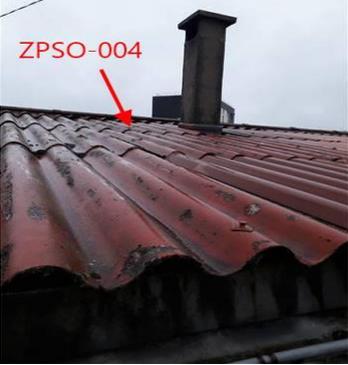
<p>Photo n° PhA003 Localisation : Combles - Combles Ouvrage : Conduits de fluides (air, eau, autres fluides) Partie d'ouvrage : Conduits Description : Conduits Localisation sur croquis : ZPSO-003 Conduit amiante ciment</p>

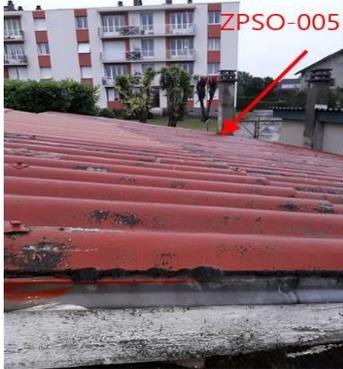
<p>Photo n° PhA004 Localisation : Combles - Combles Ouvrage : 1 - Couvertures, Toitures, Terrasses et étanchéités - Plaques ondulées et planes Partie d'ouvrage : Plaques en fibres-ciment Description : Plaques ondulées fibro-ciment Localisation sur croquis : ZPSO-004 Plaques ondulées fibro ciment</p>

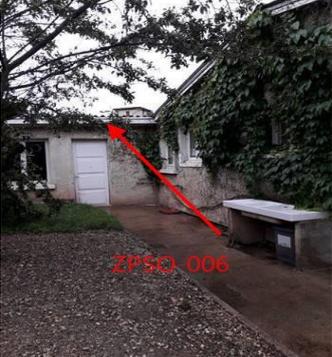
<p>Photo n° PhA005 Localisation : Rez de chaussée - Garage Ouvrage : 1 - Couvertures, Toitures, Terrasses et étanchéités - Plaques ondulées et planes Partie d'ouvrage : Plaques en fibres-ciment Description : Plaques en fibres-ciment Localisation sur croquis : ZPSO-005 Plaques ondumlées fibro ciment</p>

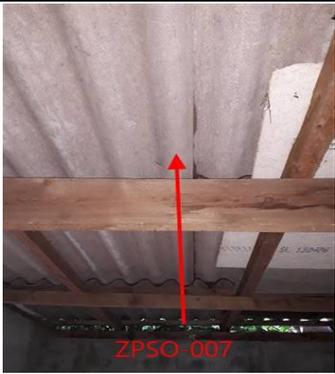
<p>Photo n° PhA006 Localisation : Rez de chaussée - Chaufferie Ouvrage : 1 - Couvertures, Toitures, Terrasses et étanchéités - Plaques ondulées et planes Partie d'ouvrage : Plaques en fibres-ciment Description : Plaques ondulées fibro-ciment Localisation sur croquis : ZPSO-006 Plaques ondulées fibro ciment</p>

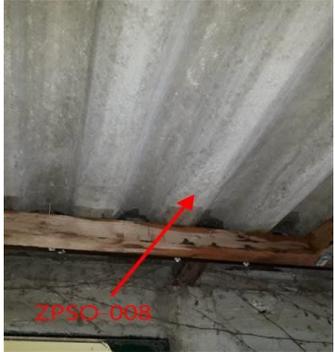
<p>ZPSO-007</p>	<p>Photo n° PhA007                  Localisation : Rez de chaussée - Atelier                  Ouvrage : 1 - Couvertures, Toitures, Terrasses et étanchéités - Plaques ondulées et planes                  Partie d'ouvrage : Plaques en fibres-ciment                  Description : Plaques en fibres-ciment                  Localisation sur croquis : ZPSO-007 Plaques ondumées fibro ciment</p>

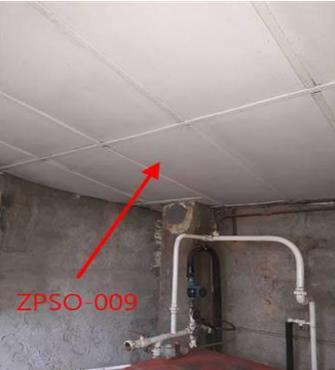
<p>ZPSO-008</p>	<p>Photo n° PhA008                  Localisation : Rez de chaussée - Remise                  Ouvrage : 1 - Couvertures, Toitures, Terrasses et étanchéités - Plaques ondulées et planes                  Partie d'ouvrage : Plaques en fibres-ciment                  Description : Plaques en fibres-ciment                  Localisation sur croquis : ZPSO-008 Plaques ondulées fibro ciment</p>

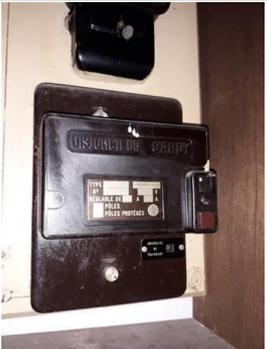
N° Article (1)	Libellé et localisation (*) des anomalies	N° Article (2)	Libellé des mesures compensatoires (3) correctement mises en œuvre	Photos
B2.3.1 h	<p>Au moins un dispositif de protection différentielle ne fonctionne pas pour son seuil de déclenchement.                      Remarques : Le seuil de déclenchement du dispositif différentiel de protection (DDR) est supérieur au courant différentiel assigné (sensibilité) de ce dernier ; Faire intervenir un électricien qualifié afin de réparer ou de remplacer le DDR (Rez de chaussée - Entrée)</p>

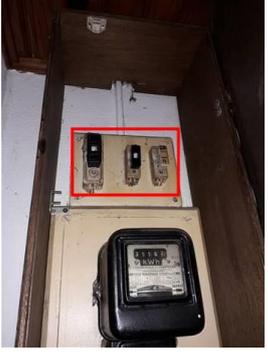
N° Article (1)	Libellé et localisation (*) des anomalies	N° Article (2)	Libellé des mesures compensatoires (3) correctement mises en œuvre	Photos
B4.3 b	<p>Le type d'au moins un fusible ou un disjoncteur n'est plus autorisé (fusible à tabatière, à broches rechargeables, coupe-circuit à fusible de type industriel, disjoncteur réglable en courant protégeant des circuits terminaux).</p> <p>Remarques : Présence de fusible(s) de type à broche(s) rechargeable(s) ; Faire intervenir un électricien qualifié afin de remplacer le(s) fusible(s) de type à broche(s) rechargeable(s) par des protections autorisées (Rez de chaussée - Entrée)</p>

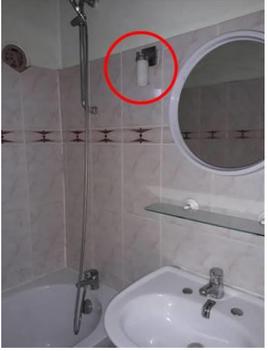
B6.3.1 a	<p>Local contenant une baignoire ou une douche : l'installation électrique ne répond pas aux prescriptions particulières appliquées à ce local (adéquation entre l'emplacement où est installé le matériel électrique et les caractéristiques de ce dernier - respect des règles de protection contre les chocs électriques liées aux zones).</p> <p>Remarques : Présence de matériel électrique inadapté placé en zone 2 d'un local contenant une douche ou une baignoire ; Faire intervenir un électricien qualifié afin de supprimer le matériel électrique inadapté ou le remplacer par du matériel adapté (Rez de chaussée - Salle de bain)</p>

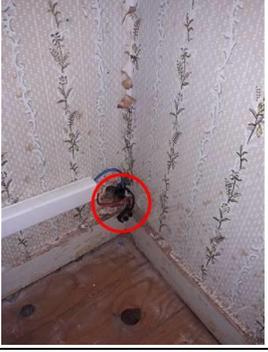
B7.3 d	<p>L'installation électrique comporte au moins une connexion avec une partie active nue sous tension accessible.</p> <p>Remarques : Présence de connexion de matériel électrique présentant des parties actives nues sous tension ; Faire intervenir un électricien qualifié afin de remplacer les matériels présentant des parties actives nues sous tension (Rez de chaussée - Placard 1 Chambre 1)</p>

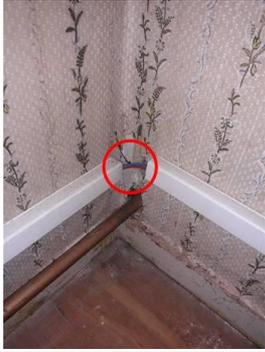
B8.3 e	Au moins un conducteur isolé n'est pas placé sur toute sa longueur dans un conduit, une goulotte ou une plinthe ou une huisserie, en matière isolante ou métallique, jusqu'à sa pénétration dans le matériel électrique qu'il alimente. Remarques : Présence de conducteurs électriques non protégés mécaniquement ; Faire intervenir un électricien qualifié afin d'installer des protections mécanique sur les conducteurs non protégés (Rez de chaussée - Placard 1 Chambre 1)

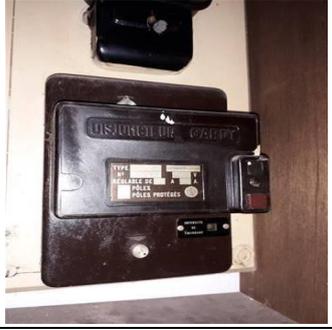
<p>Photo PhEle001                  Libellé de l'anomalie : B2.3.1 h Au moins un dispositif de protection différentielle ne fonctionne pas pour son seuil de déclenchement.                  Remarques : Le seuil de déclenchement du dispositif différentiel de protection (DDR) est supérieur au courant différentiel assigné (sensibilité) de ce dernier ; Faire intervenir un électricien qualifié afin de réparer ou de remplacer le DDR (Rez de chaussée - Entrée)</p>

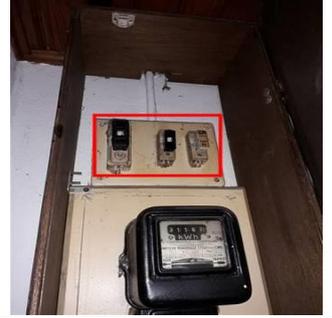
<p>Photo PhEle002                  Libellé de l'anomalie : B4.3 b Le type d'au moins un fusible ou un disjoncteur n'est plus autorisé (fusible à tabatière, à broches rechargeables, coupe-circuit à fusible de type industriel, disjoncteur réglable en courant protégeant des circuits terminaux).                  Remarques : Présence de fusible(s) de type à broche(s) rechargeable(s) ; Faire intervenir un électricien qualifié afin de remplacer le(s) fusible(s) de type à broche(s) rechargeable(s) par des protections autorisées (Rez de chaussée - Entrée)</p>

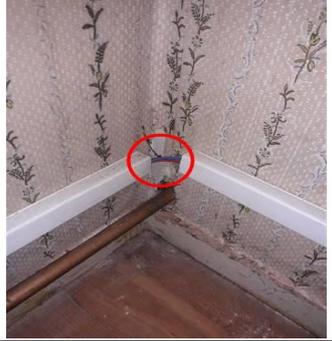
<p>Photo PhEle004                  Libellé de l'anomalie : B8.3 e Au moins un conducteur isolé n'est pas placé sur toute sa longueur dans un conduit, une goulotte ou une plinthe ou une huisserie, en matière isolante ou métallique, jusqu'à sa pénétration dans le matériel électrique qu'il alimente.                  Remarques : Présence de conducteurs électriques non protégés mécaniquement ; Faire intervenir un électricien qualifié afin d'installer des protections mécanique sur les conducteurs non protégés (Rez de chaussée - Placard 1 Chambre 1)</p>

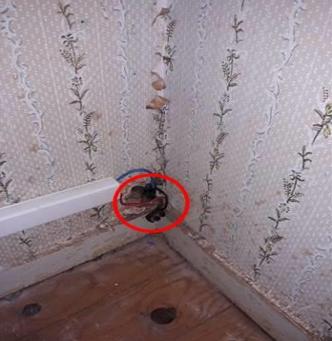
<p>Photo PhEle005                  Libellé de l'anomalie : B7.3 d L'installation électrique comporte au moins une connexion avec une partie active nue sous tension accessible.                  Remarques : Présence de connexion de matériel électrique présentant des parties actives nues sous tension ; Faire intervenir un électricien qualifié afin de remplacer les matériels présentant des parties actives nues sous tension (Rez de chaussée - Placard 1 Chambre 1)</p>

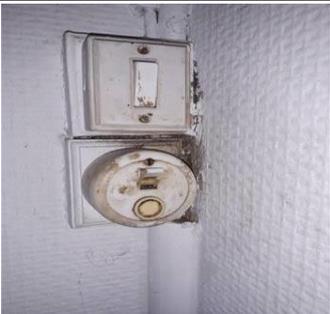
N° Article (1)	Libellé et localisation (*) des anomalies	N° Article (2)	Libellé des mesures compensatoires (3) correctement mises en œuvre	Photos
B8.3 a	L'installation comporte au moins un matériel électrique vétuste. Remarques : Présence de matériel électrique vétuste (douilles, interrupteurs, socles de prise...) ; Faire intervenir un électricien qualifié afin de remplacer les matériels électriques vétustes (Rez de chaussée - Chambre 2, Rez de chaussée - Chambre 3 Rez de chaussée - Entrée)

<p>Photo PhEle006 Libellé de l'anomalie : B8.3 a L'installation comporte au moins un matériel électrique vétuste. Remarques : Présence de matériel électrique vétuste (douilles, interrupteurs, socles de prise...); Faire intervenir un électricien qualifié afin de remplacer les matériels électriques vétustes (Rez de chaussée - Chambre 2, Rez de chaussée - Chambre 3, Rez de chaussée - Entrée)</p>

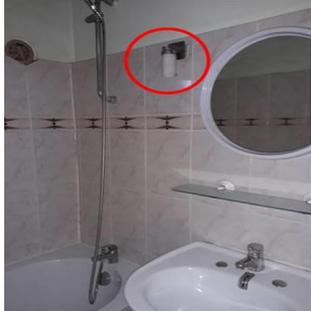
<p>Photo PhEle007 Libellé de l'anomalie : B6.3.1 a Local contenant une baignoire ou une douche : l'installation électrique ne répond pas aux prescriptions particulières appliquées à ce local (adéquation entre l'emplacement où est installé le matériel électrique et les caractéristiques de ce dernier - respect des règles de protection contre les chocs électriques liées aux zones). Remarques : Présence de matériel électrique inadapté placé en zone 2 d'un local contenant une douche ou une baignoire ; Faire intervenir un électricien qualifié afin de supprimer le matériel électrique inadapté ou le remplacer par du matériel adapté (Rez de chaussée - Salle de bain)</p>

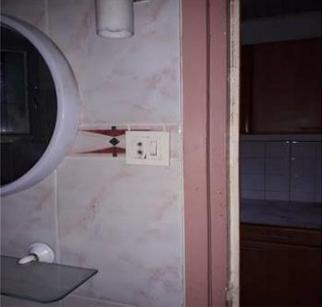
B3.3.6 a1	<p>Au moins un socle de prise de courant ne comporte pas de broche de terre.                      Remarques : Présence de circuits électriques non équipés de conducteurs de protection ; Faire intervenir un électricien qualifié afin d'installer des conducteurs de protection sur les circuits qui n'en sont pas équipés (Rez de chaussée - Chambre 2, Rez de chaussée - Chambre 3, Rez de chaussée - Salle de bain)</p>

<p>Photo PhEle008 Libellé de l'anomalie : B3.3.6 a1 Au moins un socle de prise de courant ne comporte pas de broche de terre. Remarques : Présence de circuits électriques non équipés de conducteurs de protection ; Faire intervenir un électricien qualifié afin d'installer des conducteurs de protection sur les circuits qui n'en sont pas équipés (Rez de chaussée - Chambre 2, Rez de chaussée - Chambre 3, Rez de chaussée - Salle de bain)</p>

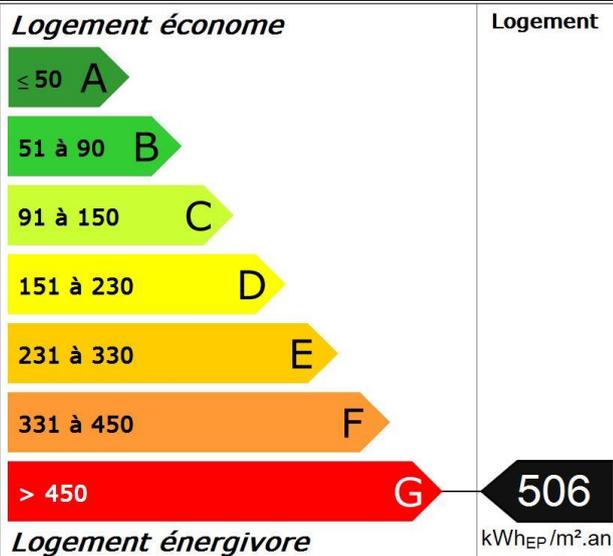
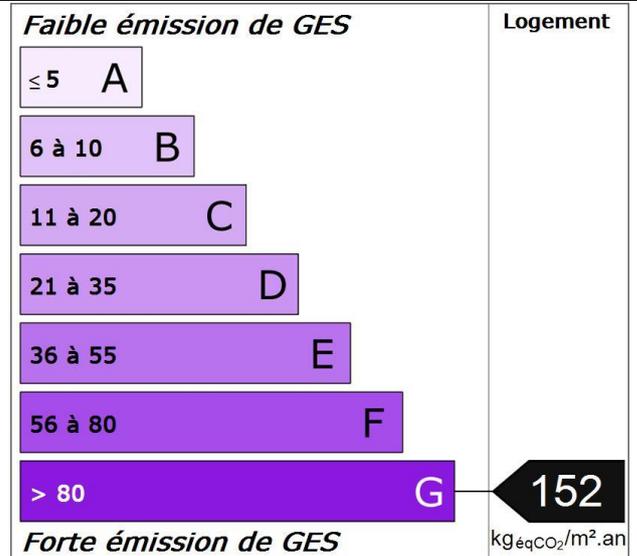
Consommation conventionnelle : **506 kWh<sub>EP</sub>/m<sup>2</sup>.an**  
sur la base d'estimations à l'immeuble / au logement

Estimation des émissions : **152 kg<sub>éqCO<sub>2</sub></sub>/m<sup>2</sup>.an**
