Dossier Technique Immobilier

Numéro de dossier : 2019-06-0853

Date du repérage : 13/06/2019

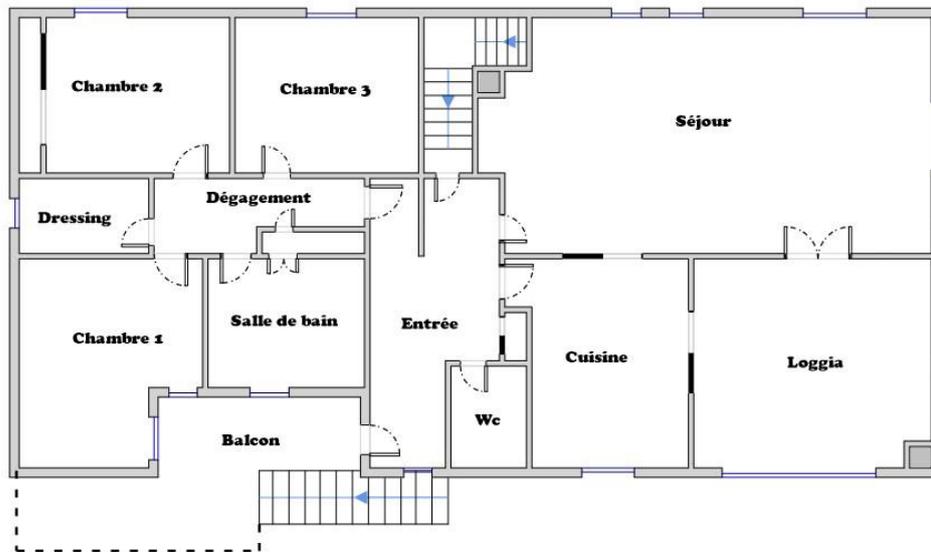
1er Etage

Planche (croquis) de repérage technique effectué par le cabinet : AtooDiag - SAS Delcampe,
auteur : DELCAMPE Corinne
Dossier n° 2019-06-0853-XXX du 13/06/2019
Adresse du bien : XXXX

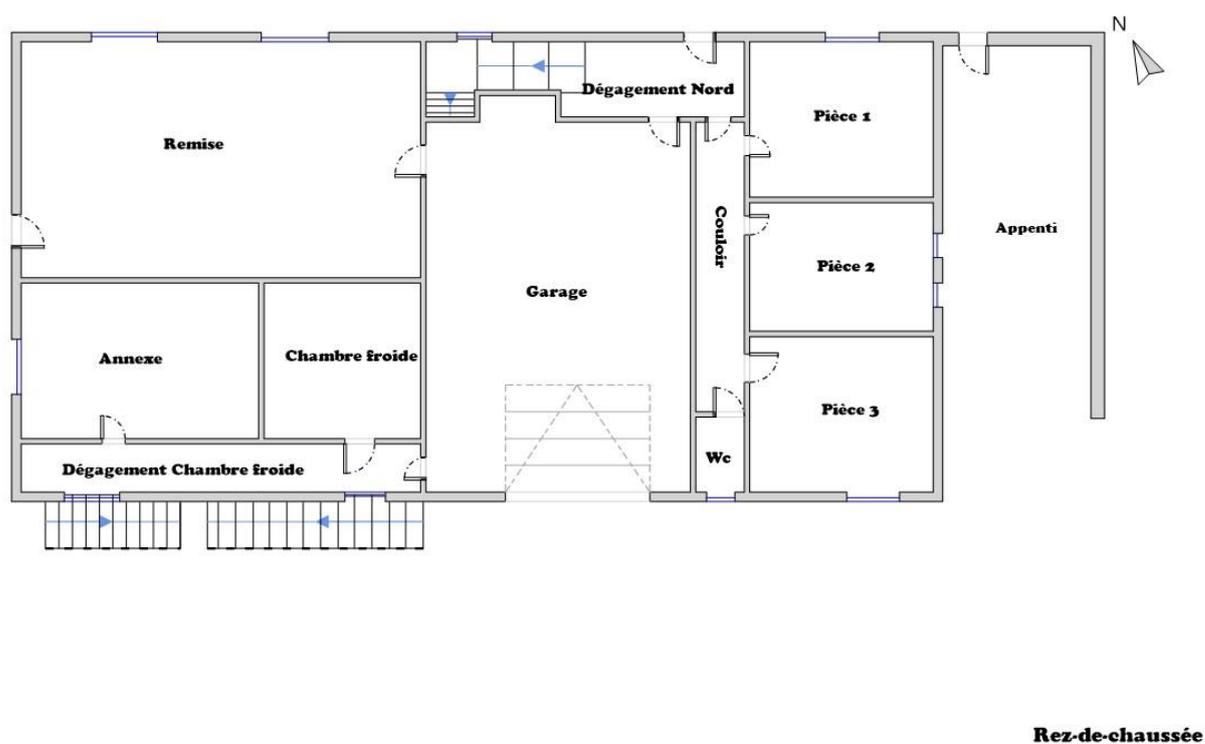
Planche (croquis) de repérage technique effectué par le cabinet : AtooDiag - SAS Delcampe,
auteur : DELCAMPE Corinne
Dossier n° 2019-06-0853-XXX du 13/06/2019
Adresse du bien : XXXXX

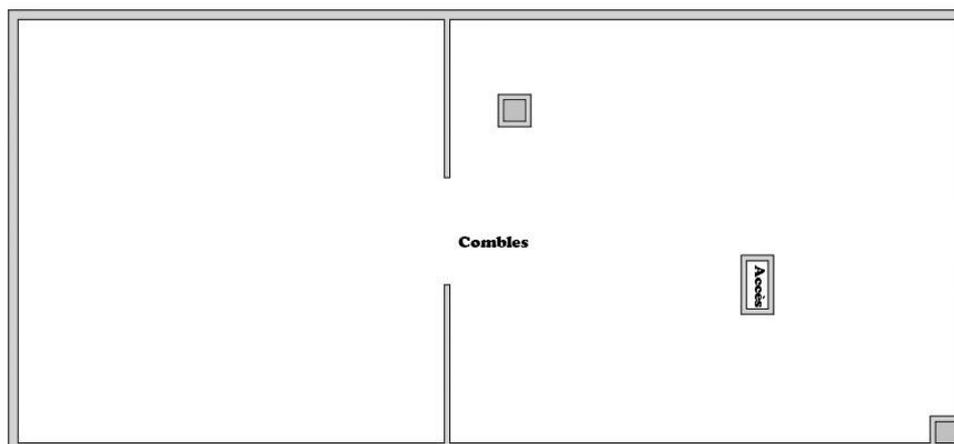
Combles

**Planche (croquis) de repérage technique effectué par le cabinet : AtooDiag - SAS Delcampe,
auteur : DELCAMPE Corinne
Dossier n° 2019-06-0853-XXX du 13/06/2019
Adresse du bien : XXXXX**

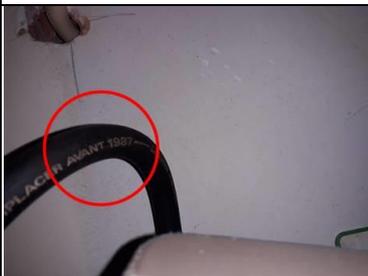
Points de contrôle ⁽³⁾ (selon la norme)	Anomalies observées (A1 ⁽⁴⁾ , A2 ⁽⁵⁾ , DGI ⁽⁶⁾ , 32c ⁽⁷⁾)	Libellé des anomalies et recommandations	Photos
C.6 - 7d4 Lyres GPL	A1	La date limite d'utilisation de la lyre GPL en caoutchouc armé n'est pas lisible ou est dépassée. Remarques : La date limite d'utilisation de la lyre GPL est dépassée ; Faire intervenir un installateur gaz qualifié pour remplacer la lyre GPL (1er étage - Placard entrée)

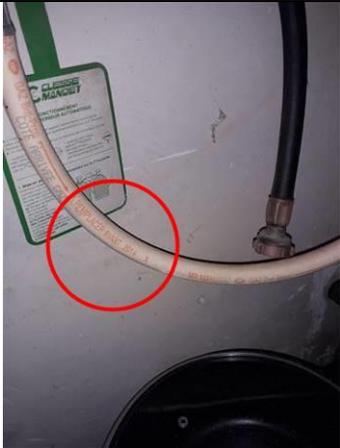
C.7 - 8a1 Robinet de commande d'appareil	A1	Au moins un robinet de commande d'appareil est absent. (Table de cuisson ELECTROLUX) Remarques : Absence de robinet de commande ; Faire intervenir un installateur gaz qualifié afin d'installer un robinet de commande (1er étage - Cuisine)	
C.10 - 14 Raccordement en gaz des appareils par tuyaux non rigides	A1	La date limite d'utilisation du tuyau d'alimentation n'est pas lisible ou est dépassée. (Table de cuisson ELECTROLUX) Remarques : La date limite d'utilisation du tuyau non rigide est dépassée ; Faire intervenir un installateur gaz qualifié afin de remplacer le tuyau existant par un tuyau neuf (1er étage - Placard entrée)

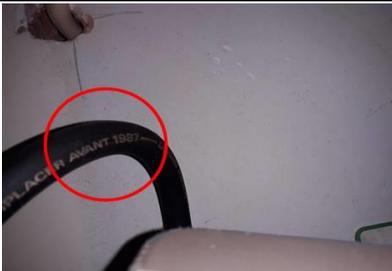
<p>Photo n° PhGaz001 7d4 : La date limite d'utilisation de la lyre GPL en caoutchouc armé n'est pas lisible ou est dépassée. La date limite d'utilisation de la lyre GPL est dépassée; Faire intervenir un installateur gaz qualifié pour remplacer la lyre GPL</p>

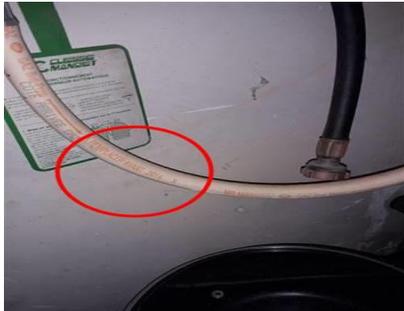
<p>Photo n° PhGaz002 14 : la date limite d'utilisation du tuyau d'alimentation n'est pas lisible ou est dépassée. La date limite d'utilisation du tuyau non rigide est dépassée; Faire intervenir un installateur gaz qualifié afin de remplacer le tuyau existant par un tuyau neuf</p>

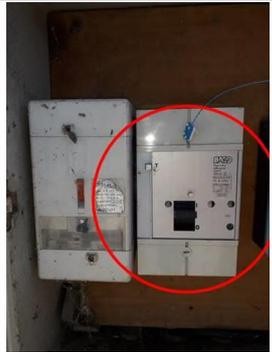
N° Article (1)	Libellé et localisation (*) des anomalies	N° Article (2)	Libellé des mesures compensatoires (3) correctement mises en œuvre	Photos
B1.3 b	Le dispositif assurant la coupure d'urgence n'est pas situé à l'intérieur du logement ou dans un emplacement accessible directement depuis le logement. Remarques : L'AGCP (Appareil Général de Commande et de Protection) n'est pas placé à l'intérieur de la partie privative du logement mais dans une loquette en façade ; Faire intervenir un électricien qualifié afin d'installer un AGCP à l'intérieur de la partie privative du logement

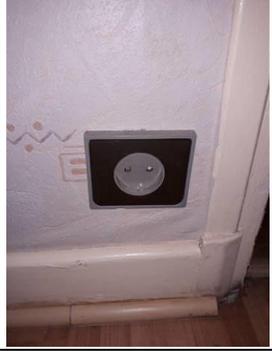
B3.3.6 a1	Au moins un socle de prise de courant ne comporte pas de broche de terre. Remarques : Présence de circuits électriques non équipés de conducteurs de protection ; Faire intervenir un électricien qualifié afin d'installer des conducteurs de protection sur les circuits qui n'en sont pas équipés (1er étage - Chambre 1, 1er étage - Chambre 2, 1er étage - Chambre 3)

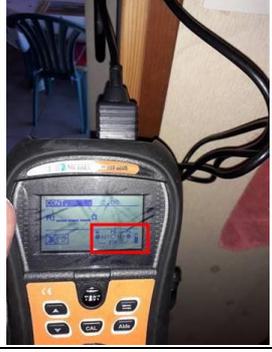
B3.3.6 a2	Au moins un socle de prise de courant comporte une broche de terre non reliée à la terre. Remarques : Présence de circuits électriques non équipés de conducteurs de protection ; Faire intervenir un électricien qualifié afin d'installer des conducteurs de protection sur les circuits qui n'en sont pas équipés (Rez de chaussée - Pièce 31er étage - Cuisine)

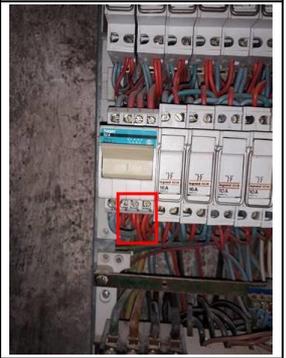
N° Article (1)	Libellé et localisation (*) des anomalies	N° Article (2)	Libellé des mesures compensatoires (3) correctement mises en œuvre	Photos
B4.3 e	<p>Le courant assigné (calibre) de la protection contre les surcharges et courts-circuits d'au moins un circuit n'est pas adapté à la section des conducteurs correspondants.</p> <p>Remarques : Présence de protections contre les surintensités inadaptées à la section des conducteurs ; Faire intervenir un électricien qualifié afin d'installer des protections contre les surintensités adaptés aux sections des conducteurs (Rez de chaussée - Garage)</p>

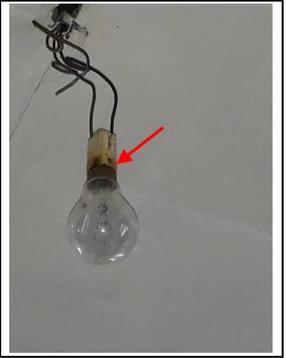
B4.3 h	<p>Des conducteurs ou des appareillages présentent des traces d'échauffement.</p> <p>Remarques : Présence d'appareillage présentant des traces d'échauffement ; Faire intervenir un électricien qualifié afin de remplacer les appareils présentant des traces d'échauffement (Rez de chaussée - Remise)</p>

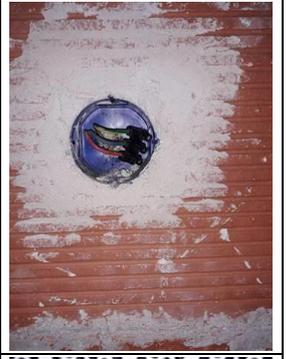
B7.3 a	<p>L'Enveloppe d'au moins un matériel est manquante ou détériorée.</p> <p>Remarques : Présence de matériel électrique en place dont l'enveloppe présente des détériorations ; Faire intervenir un électricien qualifié afin de remplacer les matériels présentant des détériorations (Rez de chaussée - Pièce 1)</p>

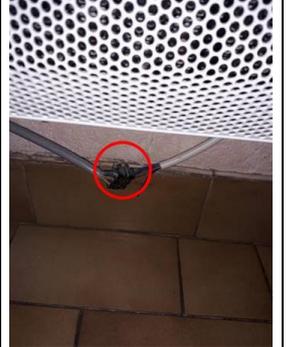
B7.3 d	<p>L'installation électrique comporte au moins une connexion avec une partie active nue sous tension accessible.</p> <p>Remarques : Présence de connexion de matériel électrique présentant des parties actives nues sous tension (dominos) ; Faire intervenir un électricien qualifié afin de remplacer les matériels présentant des parties actives nues sous tension (Rez de chaussée - Pièce 1, Rez de chaussée - Dégagement Chambre froide 1er étage - Entrée)</p>

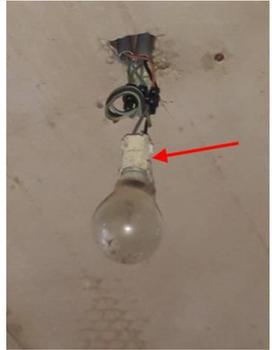
B8.3 b	L'installation comporte au moins un matériel électrique inadapté à l'usage. Remarques : Présence de matériel électrique inadapté à l'usage (absence de protection IP sur luminaires extérieurs et présence de douilles chantier) ; Faire intervenir un électricien qualifié afin de remplacer les matériels inadaptés par du matériel autorisé (Ensemble du rez de chaussée Façade et Extérieur - Façade et extérieurs)

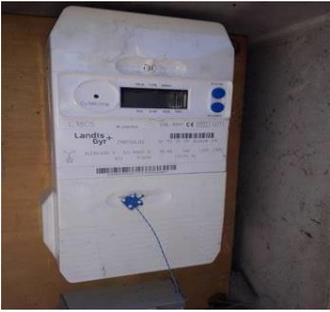
<p>Photo du Compteur électrique</p>

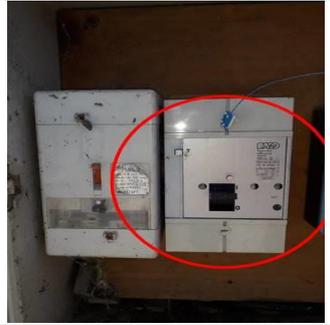
<p>Photo PhEle001 Libellé de l'anomalie : B1.3 b Le dispositif assurant la coupure d'urgence n'est pas situé à l'intérieur du logement ou dans un emplacement accessible directement depuis le logement. Remarques : L'AGCP (Appareil Général de Commande et de Protection) n'est pas placé à l'intérieur de la partie privative du logement mais dans une logette en façade ; Faire intervenir un électricien qualifié afin d'installer un AGCP à l'intérieur de la partie privative du logement</p>

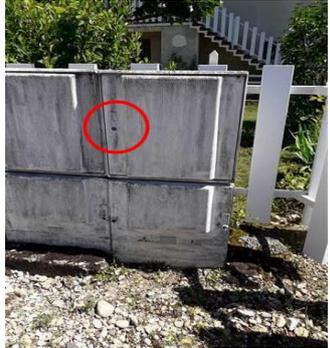
<p>Photo PhEle002 Libellé de l'anomalie : B1.3 i Le dispositif assurant la coupure d'urgence est placé dans une armoire, un tableau, un placard ou une gaine dont la porte est fermée à l'aide d'une clé ou d'un outil. Remarques : L'AGCP (Appareil Général de Commande et de Protection) n'est pas accessible sans l'utilisation d'une clé ou d'un outil ; Faire intervenir un électricien qualifié afin de déplacer l' AGCP ou de le rendre accessible sans outil ou clé</p>

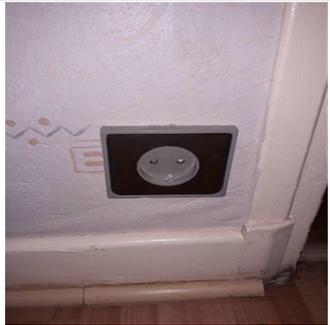
<p>Photo PhEle003 Libellé de l'anomalie : B3.3.6 a1 Au moins un socle de prise de courant ne comporte pas de broche de terre. Remarques : Présence de circuits électriques non équipés de conducteurs de protection ; Faire intervenir un électricien qualifié afin d'installer des conducteurs de protection sur les circuits qui n'en sont pas équipés (1er étage - Chambre 1, 1er étage - Chambre 2, 1er étage - Chambre 3)</p>

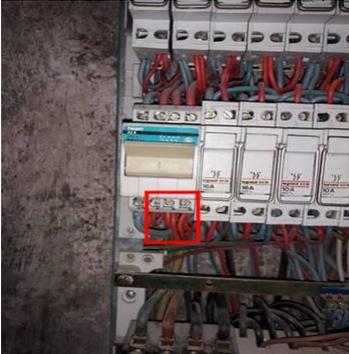
Photo PhEle005
 Libellé de l'anomalie : B4.3 e Le courant assigné (calibre) de la protection contre les surcharges et courts-circuits d'au moins un circuit n'est pas adapté à la section des conducteurs correspondants.
 Remarques : Présence de protections contre les surintensités inadaptées à la section des conducteurs ; Faire intervenir un électricien qualifié afin d'installer des protections contre les surintensités adaptés aux sections des conducteurs (Rez de chaussée - Garage)

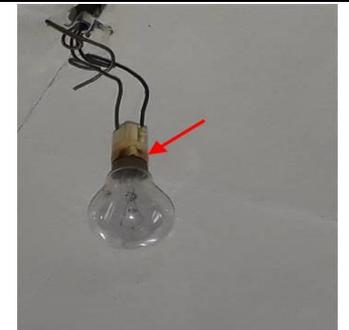
Photo PhEle006
 Libellé de l'anomalie : B4.3 h Des conducteurs ou des appareillages présentent des traces d'échauffement.
 Remarques : Présence d'appareillage présentant des traces d'échauffement ; Faire intervenir un électricien qualifié afin de remplacer les appareils présentant des traces d'échauffement (Rez de chaussée - Remise)

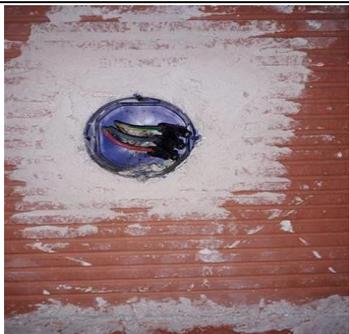
Photo PhEle007
 Libellé de l'anomalie : B7.3 a L'Enveloppe d'au moins un matériel est manquante ou détériorée.
 Remarques : Présence de matériel électrique en place dont l'enveloppe présente des détériorations ; Faire intervenir un électricien qualifié afin de remplacer les matériels présentant des détériorations (Rez de chaussée - Pièce 1)

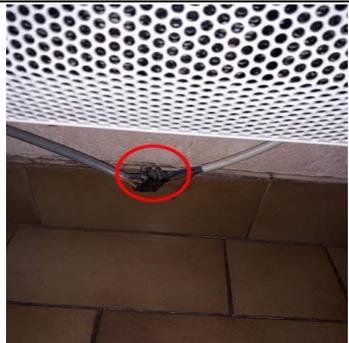
Photo PhEle008
 Libellé de l'anomalie : B7.3 d L'installation électrique comporte au moins une connexion avec une partie active nue sous tension accessible.
 Remarques : Présence de connexion de matériel électrique présentant des parties actives nues sous tension (dominos) ; Faire intervenir un électricien qualifié afin de remplacer les matériels présentant des parties actives nues sous tension (Rez de chaussée - Pièce 1, Rez de chaussée - Dégagement Chambre froide 1er étage - Entrée)

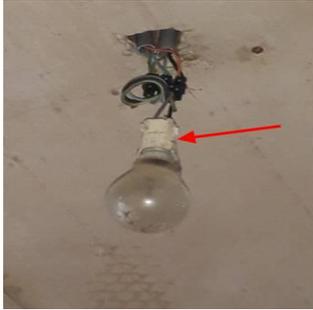
Photo PhEle010

Libellé de l'anomalie : B8.3 b L'installation comporte au moins un matériel électrique inadapté à l'usage.
