Dossier Technique Immobilier

Numéro de dossier : 2020-08-1321

Date du repérage : 24/08/2020

Résumé de l'expertise n° 2020-08-1321

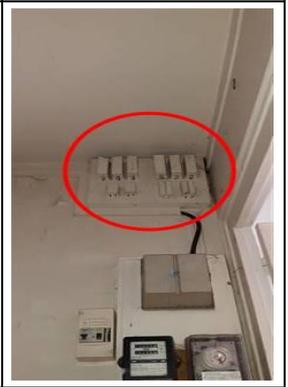
N° Article (1)	Libellé et localisation (*) des anomalies	N° Article (2)	Libellé des mesures compensatoires (3) correctement mises en œuvre	Photos
B4.3 b	<p>Le type d'au moins un fusible ou un disjoncteur n'est plus autorisé (fusible à tabatière, à broches rechargeables, coupe-circuit à fusible de type industriel, disjoncteur réglable en courant protégeant des circuits terminaux).</p> <p>Remarques : Présence de fusible(s) de type à broche(s) rechargeable(s) ; Faire intervenir un électricien qualifié afin de remplacer le(s) fusible(s) de type à broche(s) rechargeable(s) par des protections autorisées (Ensemble de la maison)</p>

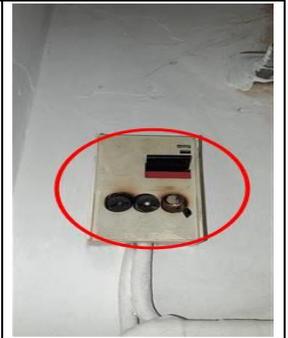
B4.3 h	<p>Des conducteurs ou des appareillages présentent des traces d'échauffement.</p> <p>Remarques : Présence d'appareillage présentant des traces d'échauffement ; Faire intervenir un électricien qualifié afin de remplacer les appareils présentant des traces d'échauffement (Rez de chaussée - Séjour, 1er étage - Salle de bain)</p>

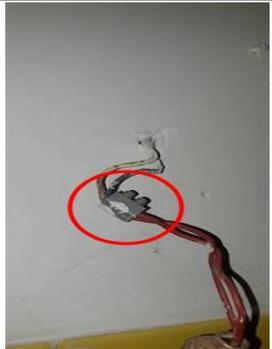
N° Article (1)	Libellé et localisation (*) des anomalies	N° Article (2)	Libellé des mesures compensatoires (3) correctement mises en œuvre	Photos
B7.3 d	L'installation électrique comporte au moins une connexion avec une partie active nue sous tension accessible. Remarques : Présence de connexion de matériel électrique présentant des parties actives nues sous tension (dominos) ; Faire intervenir un électricien qualifié afin de remplacer les matériels présentant des parties actives nues sous tension (Rez de chaussée - Entrée, Rez de chaussée - Séjour, 1er étage - Salle de bain)

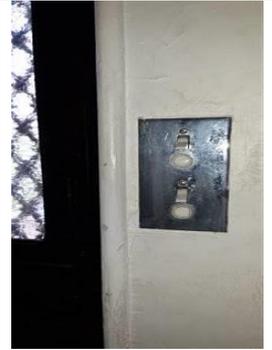
B8.3 a	L'installation comporte au moins un matériel électrique vétuste. Remarques : Présence de matériel électrique vétuste (douilles, interrupteurs, socles de prise...) ; Faire intervenir un électricien qualifié afin de remplacer les matériels électriques vétustes (Ensemble de la maison)

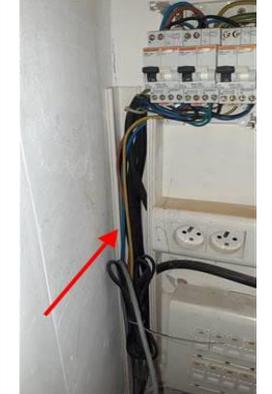
B8.3 e	Au moins un conducteur isolé n'est pas placé sur toute sa longueur dans un conduit, une goulotte ou une plinthe ou une huisserie, en matière isolante ou métallique, jusqu'à sa pénétration dans le matériel électrique qu'il alimente. Remarques : Présence de conducteurs électriques non protégés mécaniquement ; Faire intervenir un électricien qualifié afin d'installer des protections mécanique sur les conducteurs non protégés (1er étage - Chambre 2, Sous-Sol - Cave 1Rez de chaussée - Placard salon)

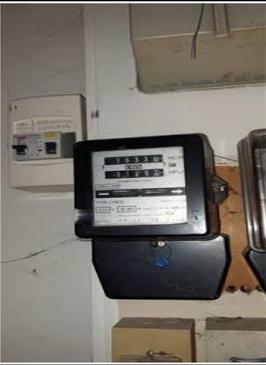
<p>Photo du Compteur électrique</p>

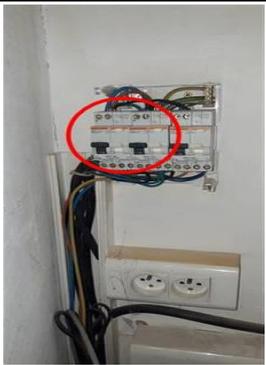
<p>Photo PhEle001 Libellé de l'anomalie : B2.3.1 h Au moins un dispositif de protection différentielle ne fonctionne pas pour son seuil de déclenchement. Remarques : Le seuil de déclenchement du dispositif différentiel de protection (DDR et DDRHS) est supérieur au courant différentiel assigné (sensibilité) de ce dernier ; Faire intervenir un électricien qualifié afin de réparer ou de remplacer le DDR (Rez de chaussée - Entrée, Rez de chaussée - Salon)</p>

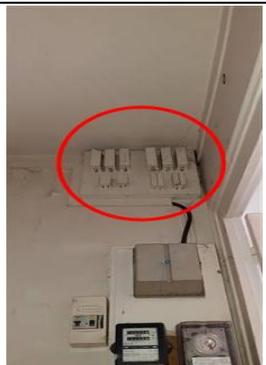
<p>Photo PhEle002 Libellé de l'anomalie : B4.3 b Le type d'au moins un fusible ou un disjoncteur n'est plus autorisé (fusible à tabatière, à broches rechargeables, coupe-circuit à fusible de type industriel, disjoncteur réglable en courant protégeant des circuits terminaux). Remarques : Présence de fusible(s) de type à broche(s) rechargeable(s) ; Faire intervenir un électricien qualifié afin de remplacer le(s) fusible(s) de type à broche(s) rechargeable(s) par des protections autorisées (Ensemble de la maison)</p>

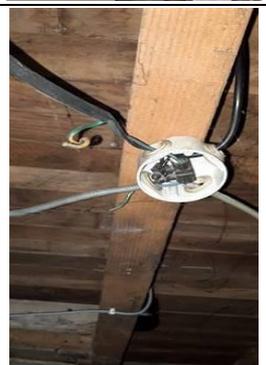
<p>Photo PhEle003 Libellé de l'anomalie : B7.3 a L'Enveloppe d'au moins un matériel est manquante ou détériorée. Remarques : Présence de matériel électrique en place dont l'enveloppe présente des détériorations ; Faire intervenir un électricien qualifié afin de remplacer les matériels présentant des détériorations (Sous-Sol - Cave 1)</p>

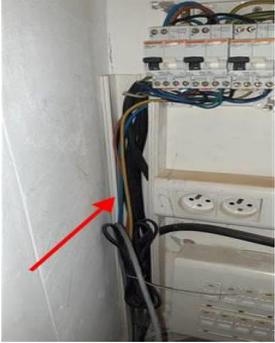
<p>Photo PhEle004 Libellé de l'anomalie : B8.3 e Au moins un conducteur isolé n'est pas placé sur toute sa longueur dans un conduit, une goulotte ou une plinthe ou une huisserie, en matière isolante ou métallique, jusqu'à sa pénétration dans le matériel électrique qu'il alimente. Remarques : Présence de conducteurs électriques non protégés mécaniquement ; Faire intervenir un électricien qualifié afin d'installer des protections mécanique sur les conducteurs non protégés (1er étage - Chambre 2, Sous-Sol - Cave 1Rez de chaussée - Placard salon)</p>

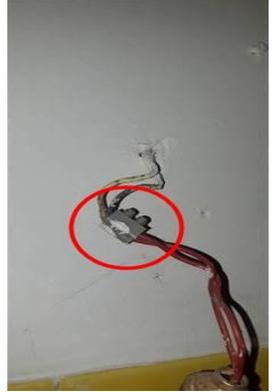
<p>Photo PhEle005 Libellé de l'anomalie : B7.3 d L'installation électrique comporte au moins une connexion avec une partie active nue sous tension accessible. Remarques : Présence de connexion de matériel électrique présentant des parties actives nues sous tension (dominos) ; Faire intervenir un électricien qualifié afin de remplacer les matériels présentant des parties actives nues sous tension (Rez de chaussée - Entrée, Rez de chaussée - Séjour, 1er étage - Salle de bain)</p>

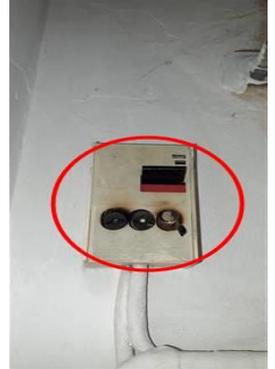
<p>Photo PhEle006 Libellé de l'anomalie : B4.3 h Des conducteurs ou des appareillages présentent des traces d'échauffement. Remarques : Présence d'appareillage présentant des traces d'échauffement ; Faire intervenir un électricien qualifié afin de remplacer les appareils présentant des traces d'échauffement (Rez de chaussée - Séjour, 1er étage - Salle de bain)</p>

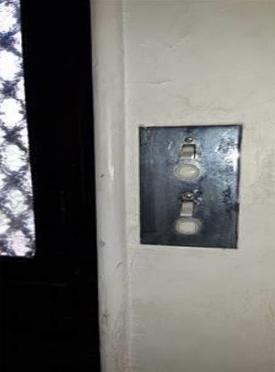
<p>Photo PhEle007 Libellé de l'anomalie : B8.3 a L'installation comporte au moins un matériel électrique vétuste. Remarques : Présence de matériel électrique vétuste (douilles, interrupteurs, socles de prise...) ; Faire intervenir un électricien qualifié afin de remplacer les matériels électriques vétustes (Ensemble de la maison)</p>

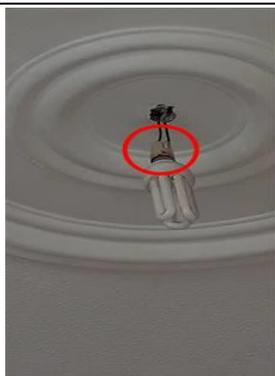
Photo PhEle008

Libellé de l'anomalie : B8.3 b L'installation comporte au moins un matériel électrique inadapté à l'usage.
