Dossier Technique Immobilier

Numéro de dossier : 2020-09-1364

Date du repérage : 21/09/2020

Résumé de l'expertise n° 2020-09-1364

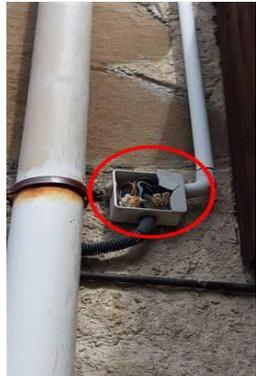
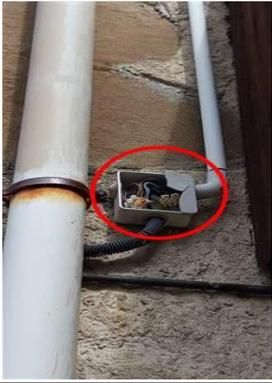
B7.3 a	L'Enveloppe d'au moins un matériel est manquante ou détériorée. Remarques : Présence de matériel électrique en place dont l'enveloppe présente des détériorations ; Faire intervenir un électricien qualifié afin de remplacer les matériels présentant des détériorations (Façade et Extérieur - Façade et extérieurs)

<p>Photo PhEle001 Libellé de l'anomalie : B7.3 a L'Enveloppe d'au moins un matériel est manquante ou détériorée. Remarques : Présence de matériel électrique en place dont l'enveloppe présente des détériorations ; Faire intervenir un électricien qualifié afin de remplacer les matériels présentant des détériorations (Façade et Extérieur - Façade et extérieurs)</p>

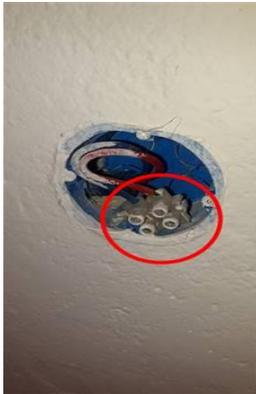
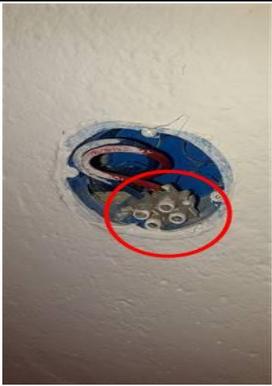
B7.3 d	L'installation électrique comporte au moins une connexion avec une partie active nue sous tension accessible. Remarques : Présence de connexion de matériel électrique présentant des parties actives nues sous tension : dominos ; Faire intervenir un électricien qualifié afin de remplacer les matériels présentant des parties actives nues sous tension (Rez de chaussée - Salle de bain, 1er étage - Dégagement, Façade et Extérieur - Façade et extérieurs)

<p>Photo PhEle002 Libellé de l'anomalie : B7.3 d L'installation électrique comporte au moins une connexion avec une partie active nue sous tension accessible. Remarques : Présence de connexion de matériel électrique présentant des parties actives nues sous tension : dominos ; Faire intervenir un électricien qualifié afin de remplacer les matériels présentant des parties actives nues sous tension (Rez de chaussée - Salle de bain, 1er étage - Dégagement, Façade et Extérieur - Façade et extérieurs)</p>

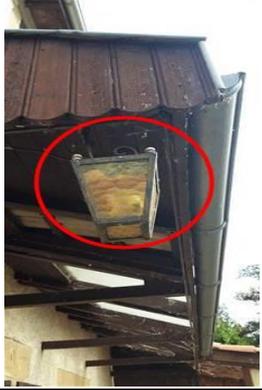
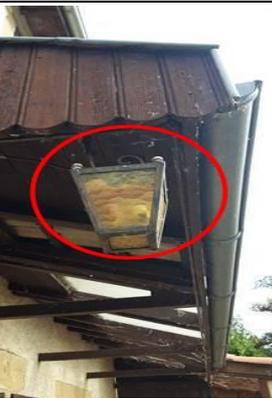
N° Article (1)	Libellé et localisation (*) des anomalies	N° Article (2)	Libellé des mesures compensatoires (3) correctement mises en œuvre	Photos
B8.3 b	L'installation comporte au moins un matériel électrique inadapté à l'usage. Remarques : Présence de matériel électrique inadapté à l'usage : absence de protection IP sur liminaires extérieurs ; Faire intervenir un électricien qualifié afin de remplacer les matériels inadaptés par du matériel autorisé (Façade et Extérieur - Façade et extérieurs)

<p>Photo PhEle003 Libellé de l'anomalie : B8.3 b L'installation comporte au moins un matériel électrique inadapté à l'usage. Remarques : Présence de matériel électrique inadapté à l'usage : absence de protection IP sur luminaires extérieurs ; Faire intervenir un électricien qualifié afin de remplacer les matériels inadaptés par du matériel autorisé (Façade et Extérieur - Façade et extérieurs)</p>

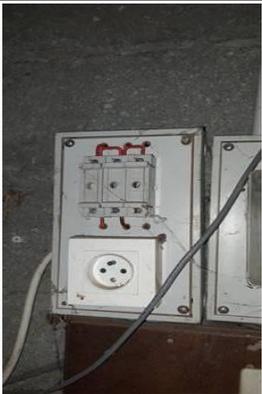
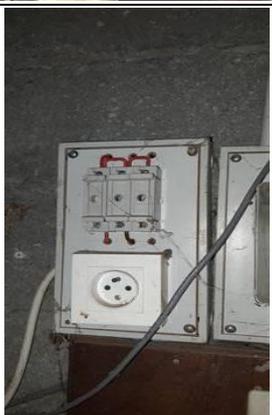
B8.3 e	Au moins un conducteur isolé n'est pas placé sur toute sa longueur dans un conduit, une goulotte ou une plinthe ou une huisserie, en matière isolante ou métallique, jusqu'à sa pénétration dans le matériel électrique qu'il alimente. Remarques : Présence de conducteurs électriques non protégés mécaniquement ; Faire intervenir un électricien qualifié afin d'installer des protections mécanique sur les conducteurs non protégés (Rez de chaussée - Cuisine, Rez de chaussée - Garage)

<p>Photo PhEle004 Libellé de l'anomalie : B8.3 e Au moins un conducteur isolé n'est pas placé sur toute sa longueur dans un conduit, une goulotte ou une plinthe ou une huisserie, en matière isolante ou métallique, jusqu'à sa pénétration dans le matériel électrique qu'il alimente. Remarques : Présence de conducteurs électriques non protégés mécaniquement ; Faire intervenir un électricien qualifié afin d'installer des protections mécanique sur les conducteurs non protégés (Rez de chaussée - Cuisine, Rez de chaussée - Garage)</p>

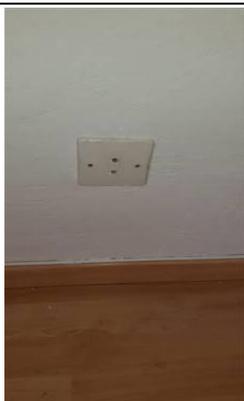
Photo PhEle005

Libellé de l'information complémentaire : B11 b2 Au moins un socle de prise de courant n'est pas de type à obturateur
