## Dossier Technique Immobilier

Numéro de dossier : 2020-10-1412

Date du repérage : 14/10/2020

## Résumé de l'expertise n° 2020-10-1412

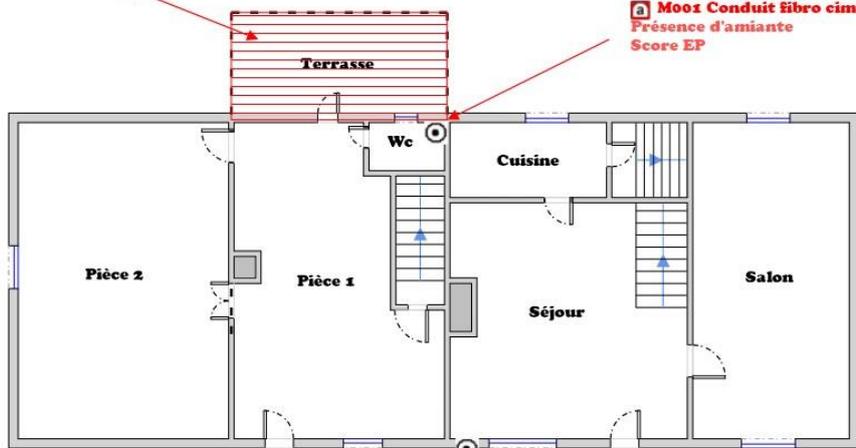
Rez-de-chaussée

**M003 Plaque ondulée fibre ciment**  
Présence d'amiante  
Score EP

**M001 Conduit fibre ciment**  
Présence d'amiante  
Score EP

**M002 Conduit en fibre ciment**  
Présence d'amiante  
Score EP

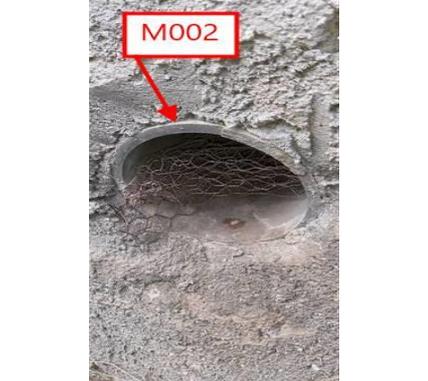
<p>Photo n° PhA001                      Localisation : Rez de chaussée - Wc                      Ouvrage : Conduits de fluides (air, eau, autres fluides)                      Partie d'ouvrage : Conduits                      Description : Conduits                      Localisation sur croquis : M001 Conduit fibro ciment</p>

Rez de chaussée - Wc	<u>Identifiant:</u> M001 <u>Description:</u> Conduits <u>Liste selon annexe.13-9 du CSP :</u> B	Présence d'amiante (Sur jugement de l'opérateur)	Matériau non dégradé  <b>Résultat</b> EP**  <b>Préconisation :</b> Il est recommandé de réaliser une évaluation périodique.

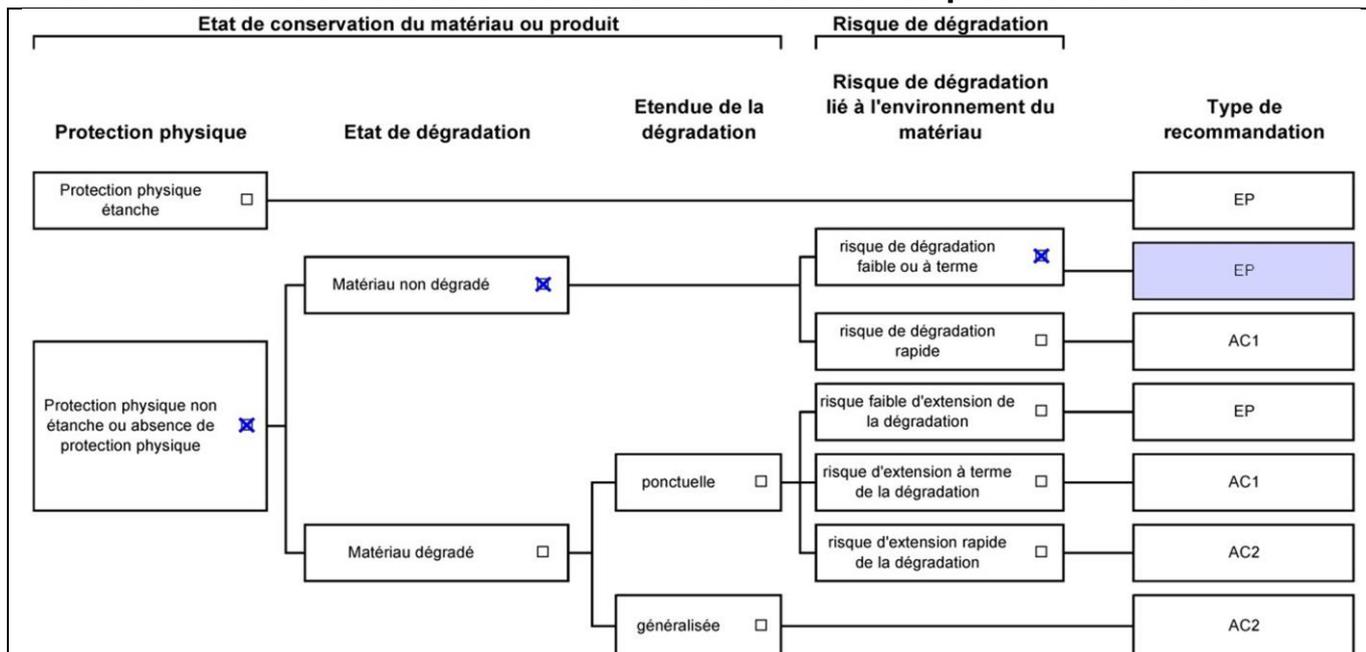
**Dossier n° 2020-10-1412-**  
**Date de l'évaluation : 14/10/2020**  
**Bâtiment / local ou zone homogène : Façade et Extérieur - Façade et extérieurs**  
**Identifiant Matériau : M002**  
**Matériau : Conduit de ventilation en fibro-ciment**  
**Résultat EP : Il est recommandé de réaliser une évaluation périodique.**

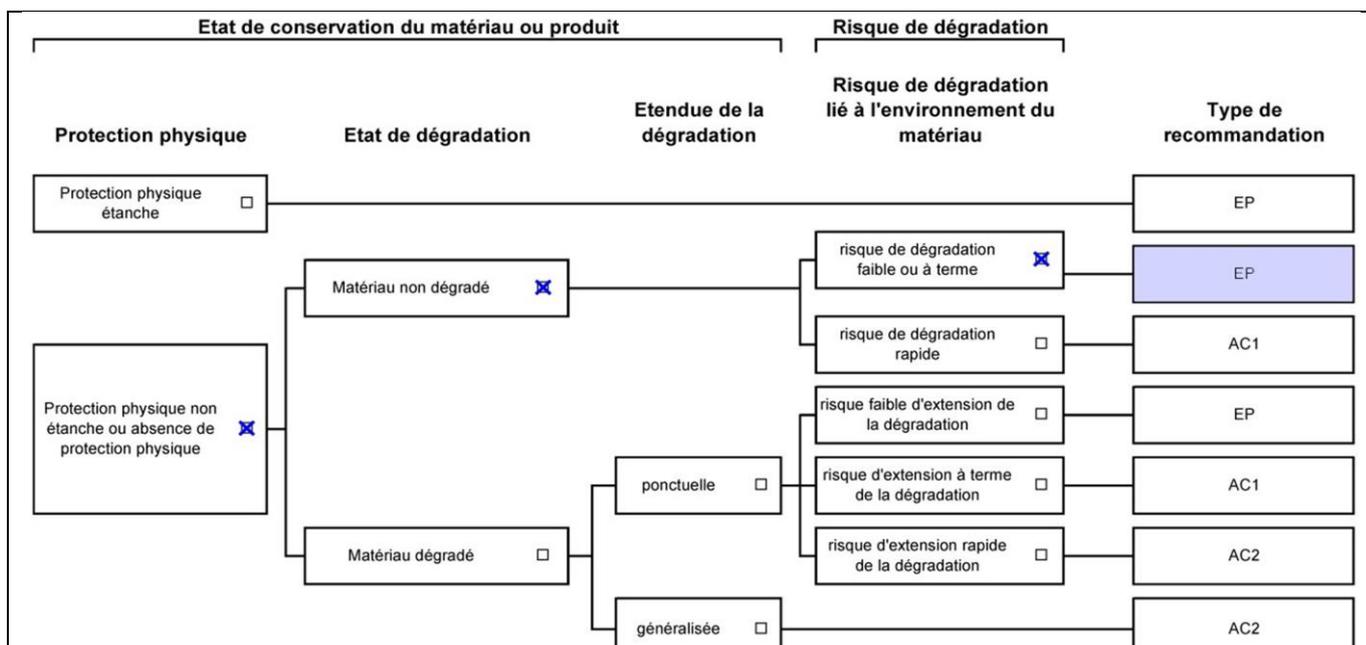
Matériau : Conduits

Résultat EP : Il est recommandé de réaliser une évaluation périodique.

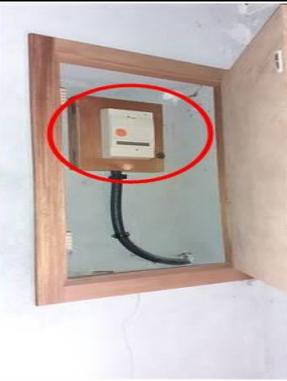
<p>Photo PhEle001                  Libellé de l'anomalie : B1.3 g Le dispositif assurant la coupure d'urgence est placé à plus de 1,80 m du sol fini et n'est pas accessible au moyen de marches ou d'une estrade.                  Remarques : L'AGCP (Appareil Général de Commande et de Protection) est placé à une hauteur &gt; à 1,80 m du sol fini ; Faire intervenir un électricien qualifié afin de déplacer l' AGCP ou créer une marche ou une estrade (Rez de chaussée - Séjour)</p>

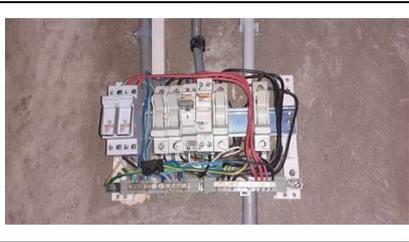
<p>Photo PhEle002                  Libellé de l'anomalie : B2.3.1 h Au moins un dispositif de protection différentielle ne fonctionne pas pour son seuil de déclenchement.                  Remarques : Le seuil de déclenchement du dispositif différentiel de protection (DDR) est supérieur au courant différentiel assigné (sensibilité) de ce dernier ; Faire intervenir un électricien qualifié afin de réparer ou de remplacer le DDR (Rez de chaussée - Salon)</p>

B2.3.1 h	<p>Au moins un dispositif de protection différentielle ne fonctionne pas pour son seuil de déclenchement.                      Remarques : Le seuil de déclenchement du dispositif différentiel de protection (DDR) est supérieur au courant différentiel assigné (sensibilité) de ce dernier ; Faire intervenir un électricien qualifié afin de réparer ou de remplacer le DDR (Rez de chaussée - Salon)</p>

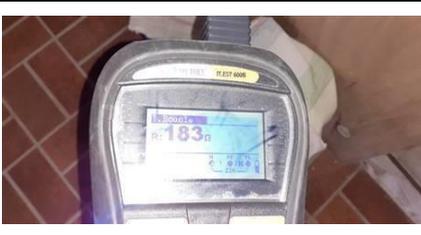
<p>Photo PhEle003                  Libellé de l'anomalie : B4.3 f1 La section des conducteurs de la canalisation alimentant le seul tableau n'est pas adaptée au courant de réglage du disjoncteur de branchement.                  Remarques : La section des conducteurs de la canalisation alimentant le tableau de répartition est inadaptée au courant de réglage du disjoncteur de branchement ; Faire intervenir un électricien qualifié afin de remplacer les conducteurs d'alimentation du tableau par des conducteurs de section adaptée (Rez de chaussée - Salon)</p>

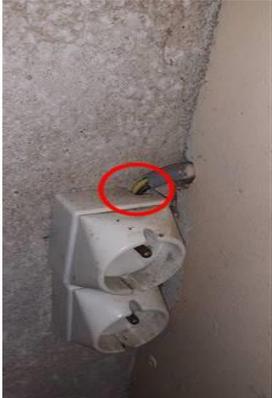
<p>Photo PhEle004                  Libellé de l'anomalie : B3.3.1 d La valeur de la résistance de la prise de terre n'est pas adaptée au courant différentiel résiduel (sensibilité) du ou des dispositifs différentiels protégeant l'ensemble de l'installation électrique.                  Remarques : Valeur de la résistance de la prise de terre inadaptée au(x) dispositif(s) différentiel(s) ; Faire intervenir un électricien qualifié afin d'adapter la prise de terre au(x) dispositif(s) différentiel(s) (Rez de chaussée - Salon)</p>

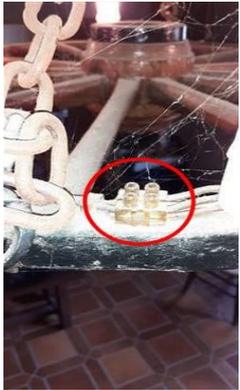
<p>Photo PhEle005 Libellé de l'anomalie : B8.3 e Au moins un conducteur isolé n'est pas placé sur toute sa longueur dans un conduit, une goulotte ou une plinthe ou une huisserie, en matière isolante ou métallique, jusqu'à sa pénétration dans le matériel électrique qu'il alimente. Remarques : Présence de conducteurs électriques non protégés mécaniquement ; Faire intervenir un électricien qualifié afin d'installer des protections mécanique sur les conducteurs non protégés (Rez de chaussée - CuisineFaçade et Extérieur - Façade et extérieurs)</p>

B8.3 e	<p>Au moins un conducteur isolé n'est pas placé sur toute sa longueur dans un conduit, une goulotte ou une plinthe ou une huisserie, en matière isolante ou métallique, jusqu'à sa pénétration dans le matériel électrique qu'il alimente.</p> <p>Remarques : Présence de conducteurs électriques non protégés mécaniquement ; Faire intervenir un électricien qualifié afin d'installer des protections mécanique sur les conducteurs non protégés (Rez de chaussée - CuisineFaçade et Extérieur - Façade et extérieurs)</p>

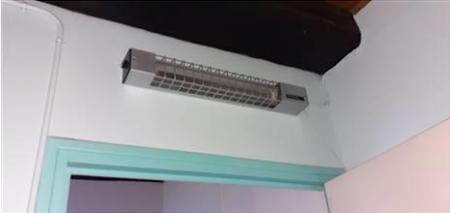
<p>Photo PhEle006 Libellé de l'anomalie : B7.3 d L'installation électrique comporte au moins une connexion avec une partie active nue sous tension accessible. Remarques : Présence de connexion de matériel électrique présentant des parties actives nues sous tension (dominos) ; Faire intervenir un électricien qualifié afin de remplacer les matériels présentant des parties actives nues sous tension (Rez de chaussée - Séjour, Rez de chaussée - Salon)</p>
